Artikel: Zur Ausführung der Rohbau- und Montagearbeiten
Autor: Weiss, Rudolf
DOI: <https://doi.org/10.5169/seals-75520>

Zur Ausführung der Rohbau- und Montagearbeiten

Von Rudolf Weiss, Zürich

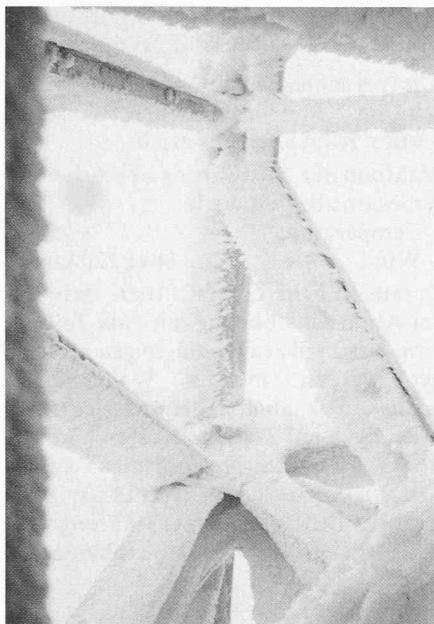
Bild 8. Antennenträger Juni 1983: Vereisung an einer Stütze nach Schlechtwetterereinbruch

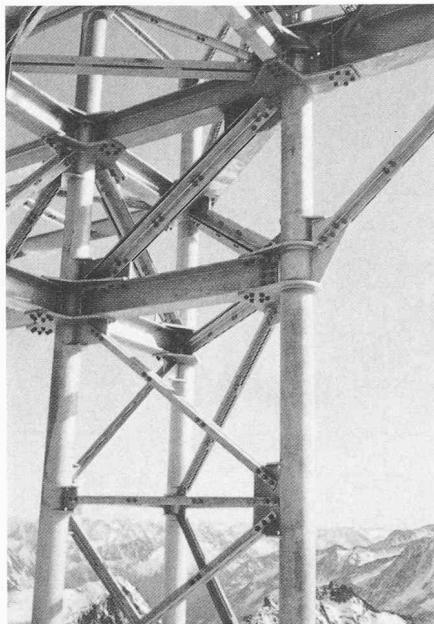
Bild 9. Antennenträger: Rahmenknoten mit Dreigurtriegeln und Anschluss einer Terrassenkonsole

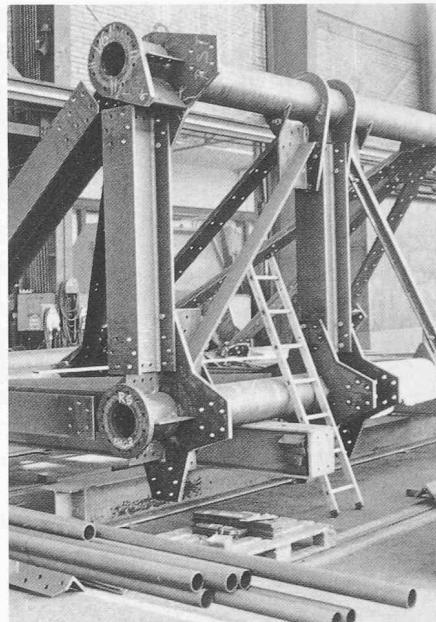
Bild 10. Antennenträger: Werkmontage einer Stützenstufe

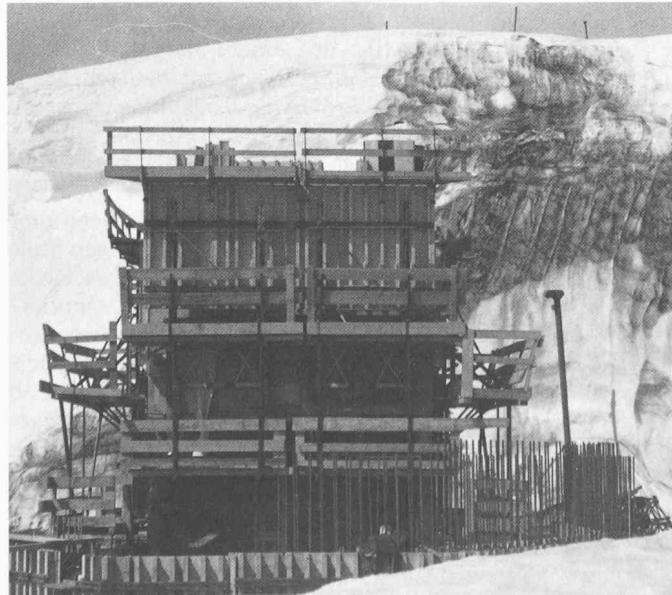
Bild 12. Rohbau Juni 1982: Schalen und Armieren am 2. Untergeschoss und am aufstrebenden Liftturm. Im Hintergrund die Schneewächte vom Chli Titlis

- 1980 Baugrubenaushub
Montage Schutzdach
Beginn Ausbau Stollen
Betriebsaufnahme Bauseilbahn
Anfang Juni (Bild 11)
- 1981 Fundamentplatte mit Entwässerung und Isolation
4. und 3. Untergeschoss bis UK
Schutzdach
Liftturm 1. Teil (etwa 30 m)
Beendigung Stollenausbau
- 1982 Demontage Schutzdach
2. und 1. Untergeschoss
Liftturm 2. Teil (etwa 30 m) (Bilder 12 und 13)
- 1983 Montage Antennenträger und Zugänge
Restliche Rohbauarbeiten

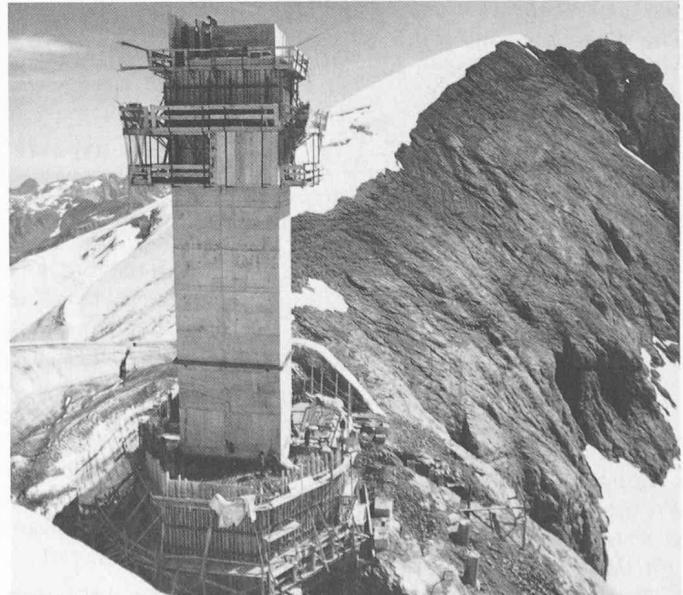
Bild 13. Rohbau August 1982: Liftturm mit Kletterschalung. Rechts im Hintergrund der Titlis

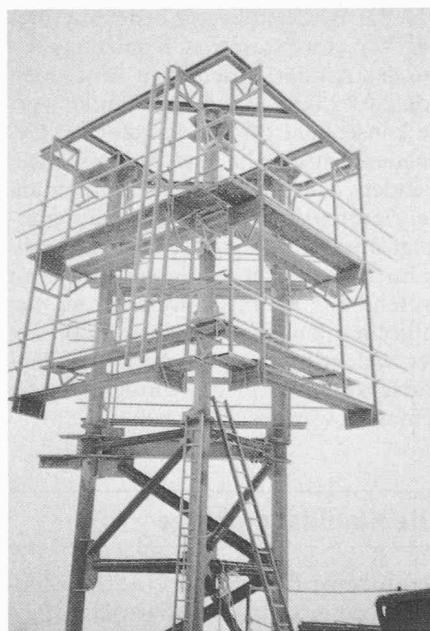
Bild 14. Antennenträger: Das eigens für diese Baustelle gefertigte Montagegerüst
