Artikel: Untersuchungsergebnisse zum Unglück im Hallenbad Uster
Autor: Peyer, B.
DOI: <https://doi.org/10.5169/seals-76519>

Untersuchungsergebnisse zum Unglück im Hallenbad Uster

Der Deckeneinsturz

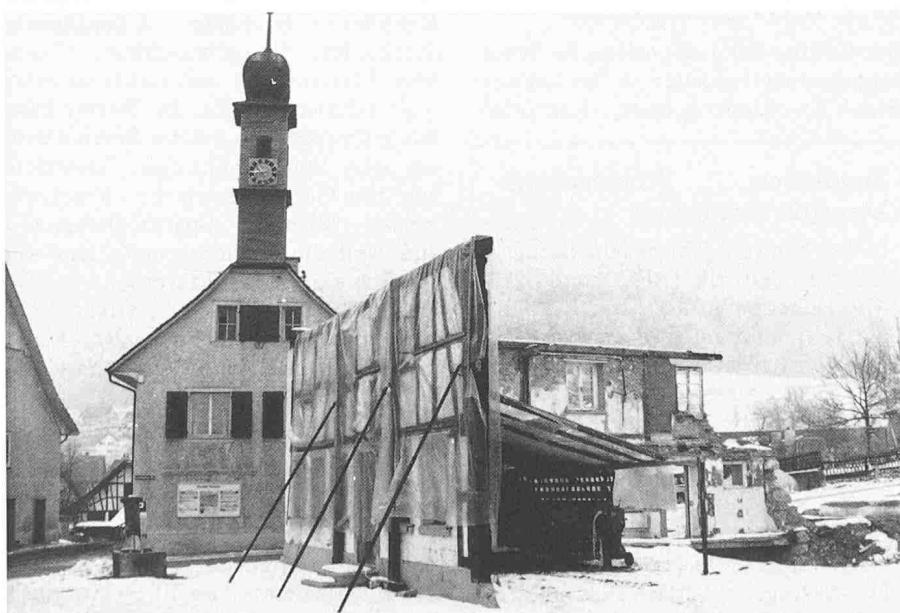
Eine einzige Wand für den Heimatschutz!

In Boppelsen (ZH) befindet sich diese «Kulissen»-Baustelle. Während der Rest des Gebäudes abgebrochen wurde,
