Artikel: Sanierung von Steildächern

Sanierung von Steildächern

VON SANDRO JOSS UND MARCO RAGONESI, SARNEN

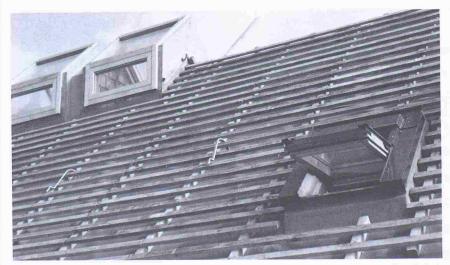
Die grossen Anforderungen, wie sie an wärmegedämmte Steildächer heute gestellt werden, können auch beim kritischen Bereich der Dachflächenfenster erreicht werden
