**Zeitschrift:** Schweizer Ingenieur und Architekt  
**Herausgeber:** Verlags-AG der akademischen technischen Vereine  
**Band:** 108 (1990)  
**Heft:** 20

**Artikel:** Sanierung von Steildächern  
**Autor:** Joss, Sandro / Ragonesi, Marco  
**DOI:** <https://doi.org/10.5169/seals-77427>

# Sanierung von Steildächern

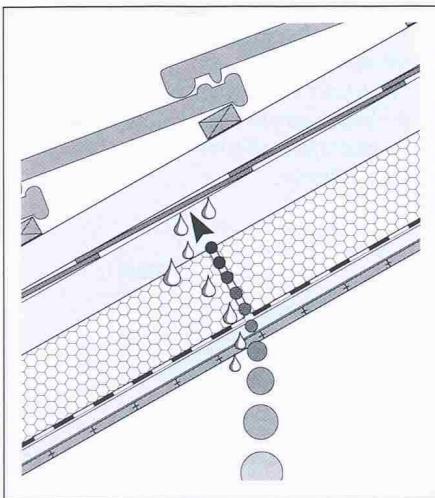
Bei Längsstößen von weichen Wärmedämmstoffen mit aufkaschierter Dampfbremse und Luftdichtigkeitsschicht:

- Ein für die Gewährleistung der Luftdichtigkeit erforderliches Klebeband ist bei Längsstößen nicht vorhanden oder kann nur ungenügend angepresst werden.

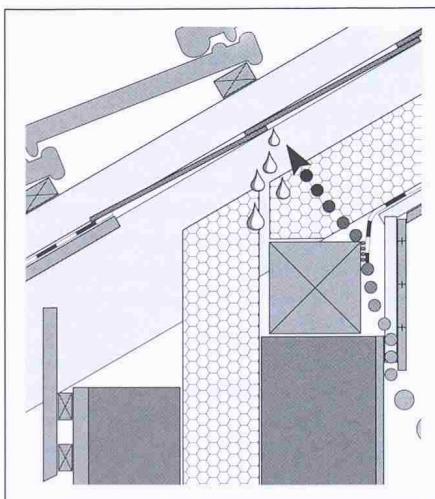
Traufbereich bei Kaltdachkonstruktion:

- Für luftdichten Anschluss «fehlendes Material» bei aufkaschierten Dampfbremsen und Luftdichtigkeitsschichten
- Separate Dampfbremsen und Luftdichtigkeitsschichten sind nicht luftdicht angeschlossen.

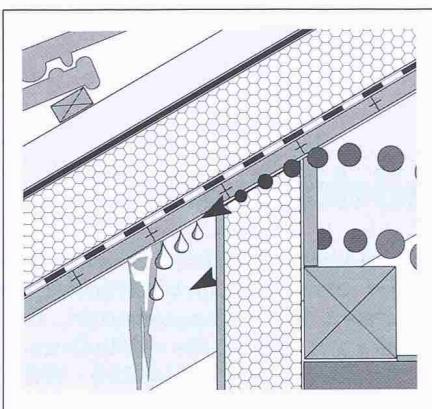
Traufbereich bei Warmdachkonstruktion:

- Die Dachschalung wird nicht unterbrochen und somit der luftdichte Anschluss nicht ausgeführt
- Die Dampfbremse/-sperre und Luftdichtigkeitsschicht wird an die durchdringenden Sparren und das Mauerwerk o.ä. nicht oder nur ungenügend luftdicht angeschlossen.

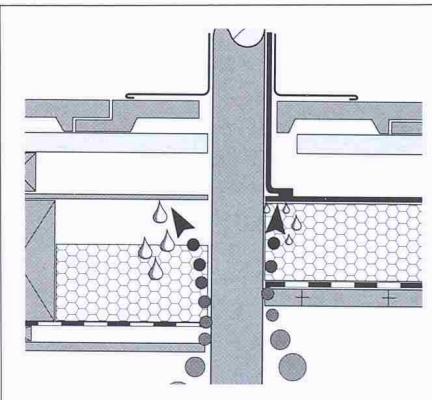
Durchdringungen bei Warm- und Kaltdächern:

- Die Dampfbremse/-sperre und Luftdichtigkeitsschicht ist nicht luftdicht an die durchdringenden Bauteile angeschlossen.

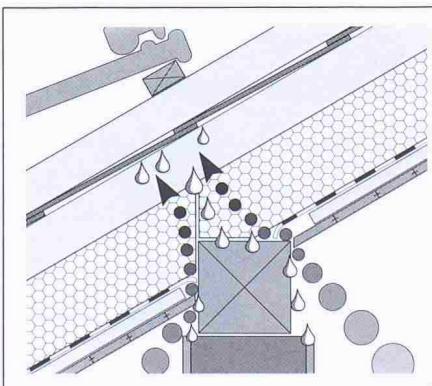
First- und Mittelpfetten, Zwischenwände bei Kaltdachkonstruktionen:

- Für luftdichten Anschluss «fehlendes Material» bei aufkaschierten Dampfbremsen und Luftdichtigkeitsschichten
- Separate Dampfbremsen und Luftdichtigkeitsschichten sind nicht luftdicht angeschlossen

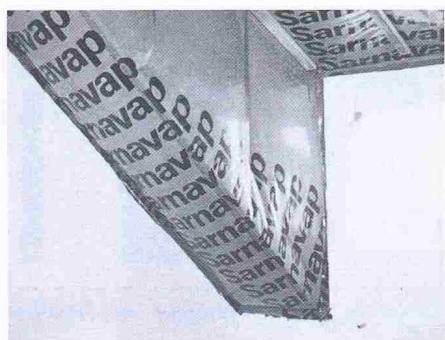
Nachträgliches Anbringen der luftdicht angeschlossenen Dampfbremse/-sperre von innen her

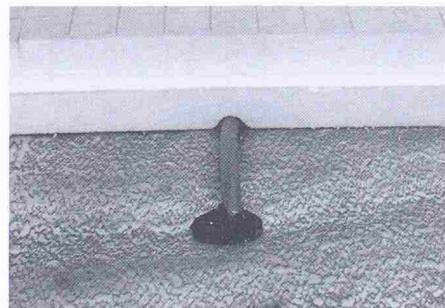
Gemäss Norm SIA 238 müssen Elektroleitungen raumseitig der Luftdichtigkeitsschicht angeordnet werden. Dieses Elektro-Lehrrohr ist über der Dampfsperre und Luftdichtigkeitsschicht verlegt und durchdringt diese. Die Dampfsperre muss an das durchdringende Elektro-Lehrrohr luftdicht angeschlossen werden

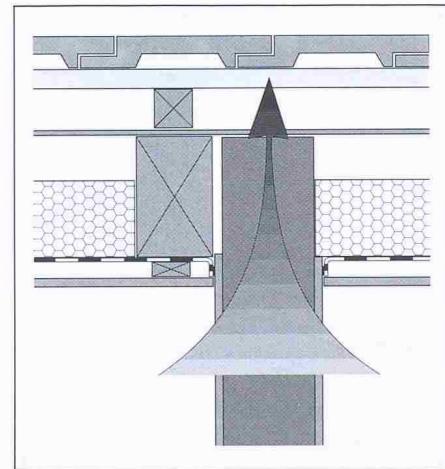
Wärmebrücke bei Zwischenwänden:

- Zwischenwände o.ä. sind bis OK Sparren gemauert
- Die Wärmedämmeschicht ist nicht lückenlos verlegt.

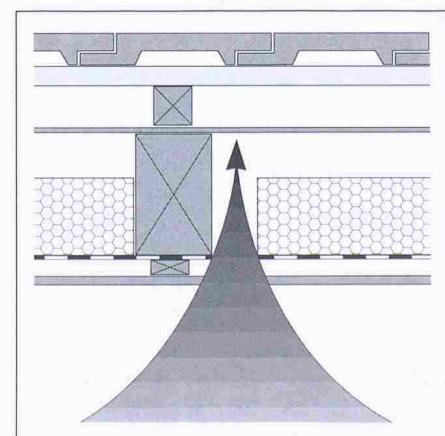
Fehlstelle in der Ebene der Wärmedämmeschicht, im Sparrenfeld:

- Die Breite der Wärmedämmeschicht stimmt nicht mit dem Sparrenabstand überein

- Bei Wärmedämmenschichten mit aufkaschierten Dampfbremse/-sperre ist dies durch die Bauleitung nicht erkennbar.

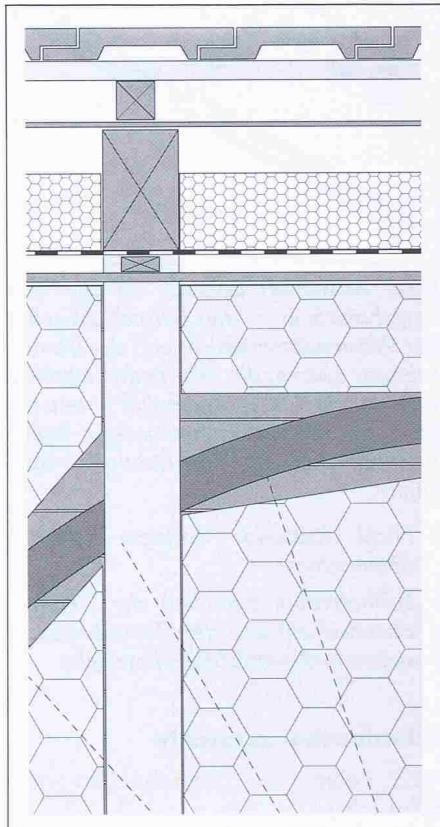
Fehlstelle in der Ebene der Wärmedämmeschicht, in Bereichen von nicht orthogonen Grundrissgeometrien:

- Die Wärmedämmeschicht wird, weil schwierig und arbeitsintensiv, nicht oder nur unvollkommen verlegt bzw. eingepasst.

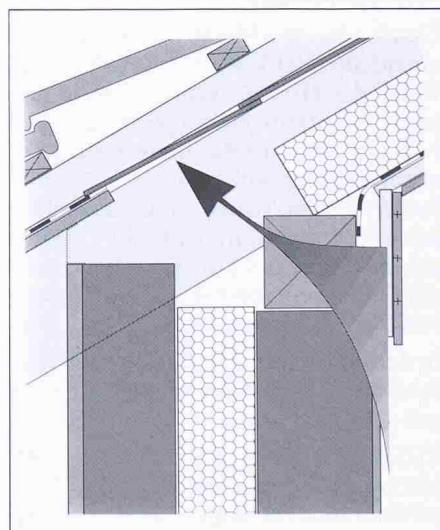
Fehlstelle bei Bauteilübergängen, z.B. Außenwand/Steildach im Traufbereich:

- Die Wärmedämmeschicht im Steildach schliesst nicht lückenlos mit derjenigen in der Außenwand zusammen.

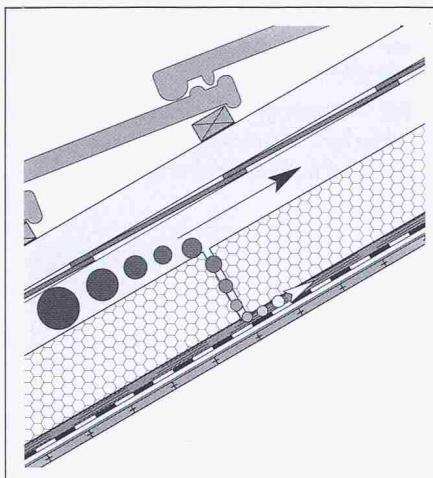
*Kalte Aussenluft gelangt via Durchlüftungshohlraum in den Bereich zwischen der Wärmedämmung und der Dampfbremse/-sperre, die Wärmedämmung wird von der kalten Aussenluft unterwandert, das Wärmedämmvermögen beeinträchtigt und die Konstruktion ausgekühlt:*

- Nicht lückenlos verlegte Wärmedämmung
- Lufthohlraum zwischen der Wärmedämmung und der Dampfbremse/-sperre und Lufdichtigkeitsschicht.

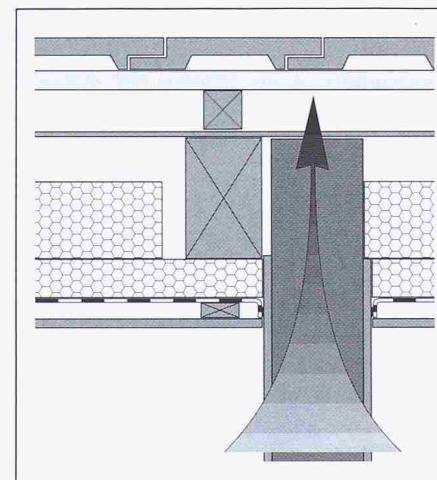
*Raumseitiges Anbringen einer zusätzlichen Wärmedämmung (die Wärme- und dampfdiffusionstechnische Funktionstüchtigkeit muss objektspezifisch geprüft werden). Wärmebrücken bei durchdringenden Innenwänden o.ä. können nicht eliminiert werden.*

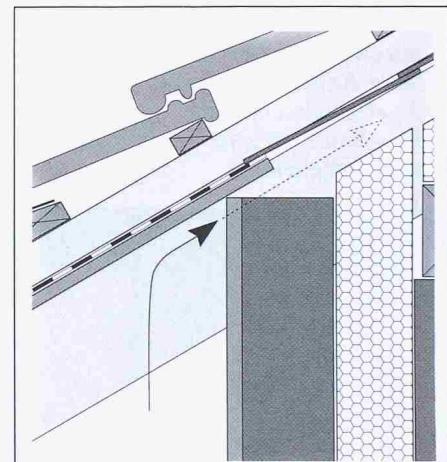
*Fehlende Zuluftöffnungen im Traufbereich:*

- Wärmedämmung oder äusseres Mauerwerk/Verkleidung bis unter das Unterdach hochgeführt.

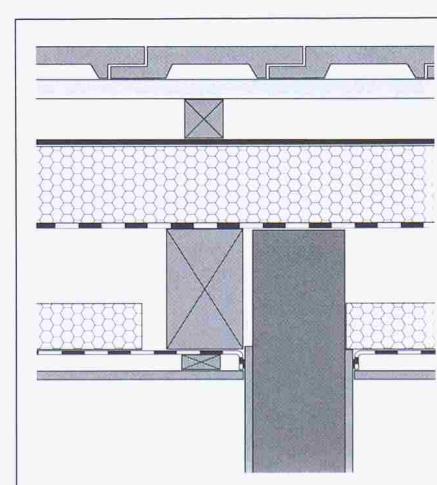
*Anbringen einer zusätzlichen Wärmedämmung im Warmdachsystem, z.B. mit einem SarnaPanel Standard. Wärmebrücken bei durchdringenden Innenwänden o.ä. können eliminiert werden.*

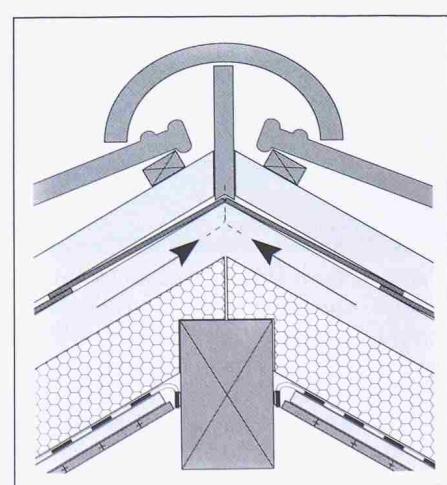
*Fehlende Abluftöffnungen im Firstbereich:*

- Die Abluftöffnung im Unterdach fehlt.

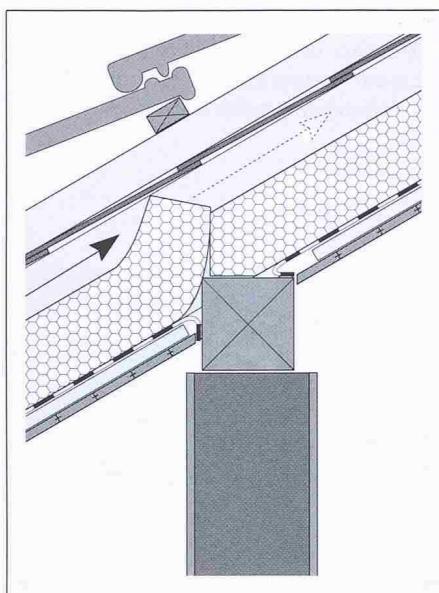
Beeinträchtigung der Durchlüftung innerhalb eines Sparrenfeldes:

- Die Wärmedämmsschicht schliesst den Durchlüftungsquerschnitt ab.

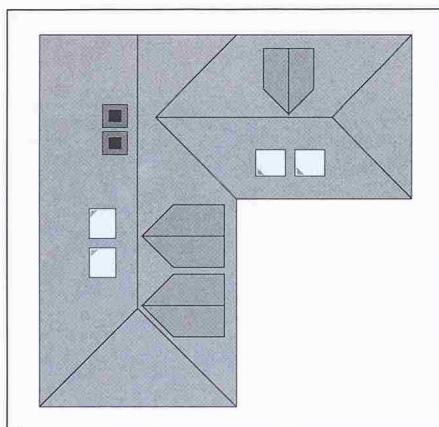
Die Durchlüftung ist bei geometrisch komplizierten Dachstühlen, mit Graten, Kehlen und Aufbauten, nicht gewährleistet.

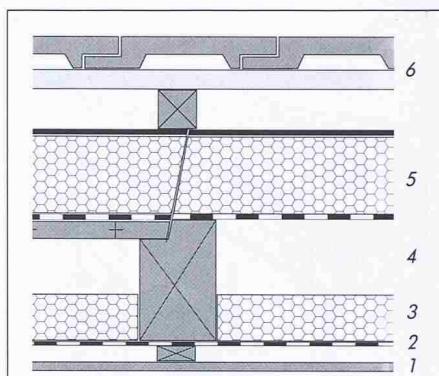
1 bestehende Deckenverkleidung

2 bestehende Dampfsperre

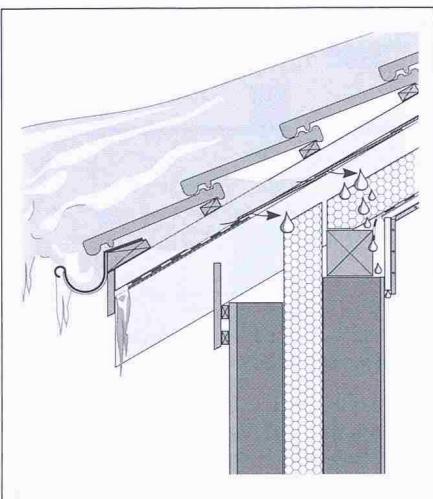
- Unterstützt von Lüftungs- (Luftundichtigkeiten) und Transmissionswärmeverlusten schmilzt der Schnee, das Schmelzwasser fliesst ab, gefriert im

Vordachbereich und bildet dadurch eine Eisbarriere

- Abfließendes Schmelzwasser staut sich an der Eisbarriere, gelangt unter geschuppte Unterdächer und schädigt die Baukonstruktion.

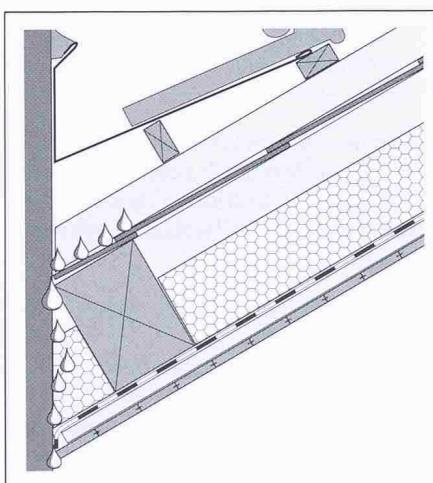
Wasserinfiltrationen bei aufgehenden, das Steildach durchdringenden Bauteilen:

- Das Unterdach ist nicht genügend dicht an aufgehende Bauteile angeschlossen
- Abweisbleche o.ä. fehlen oberhalb der Durchdringungen.

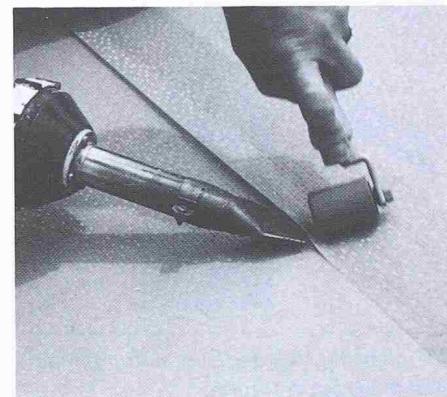
Sarnatex wird, als wasserdichtes Unterdach, mit Heissluft verschweisst

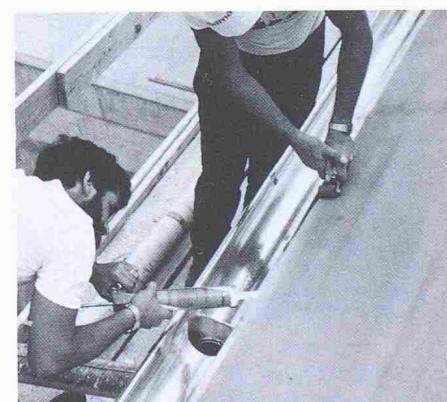
Durch Verschweisung oder Verklebung der Sarnatex-Unterdachbahn auf die Einlaufbleche werden die Traufanschlüsse rückstausicher ausgeführt

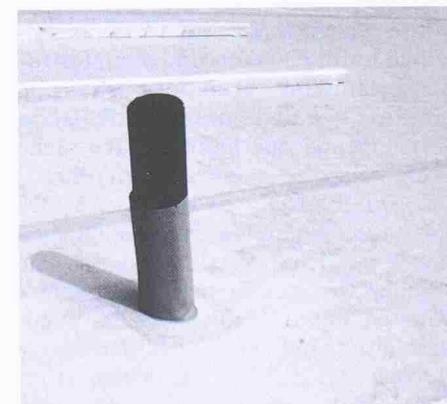
Sarnatex kann auch an Durchdringungen wie Dunstrohre wasserdicht angeschlossen werden

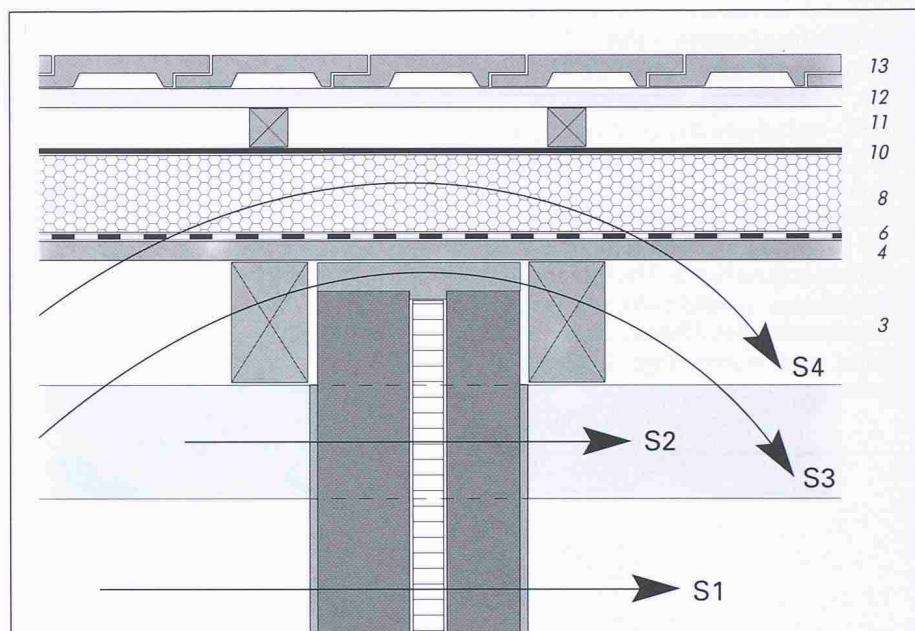
Mangelhafte Ausbildung (vor der Sanierung),  $R'w \approx 47 \text{ dB}$

S1 Schallübertragung über die Trennwand

- 1 Trennwand zweischalig (Mauerwerk/Faserdämmstoffplatte/Mauerwerk)
- 2 Mörtelbrücke bei Kronenüberzug
- 3 Sparren
- 4 Dachschalung durchlaufend, nicht «schalldicht» an die Mauerkrone angeschlossen
- 5 Dachschalung unterbrochen, «schalldicht» an die Mauerkrone angeschlossen
- 6 Dampfsperre und Luftdichtigkeitsschicht (z.B. Sarnavap)
- 7 Zusätzliche Masse (Duripanel- oder Spanplatte, Schwerfolien o.ä.)
- 8 Wärmedämmsschicht aus Schaumkunststoff, z.B. Sarnatherm
- 9 Wärmedämmsschicht aus Faserdämmstoff, z.B. Sarnaver oder Sarnaroc
- 10 Sarnatex-Unterdachbahn
- 11 Konterlattung, Durchlüftungshohlraum
- 12 Lattung
- 13 Eindeckung

Durch konstruktive Massnahmen muss diese Nebenwegübertragung soweit reduziert werden, dass das der Trennwand entsprechende Schalldämmmass erreicht wird. Das folgende Beispiel zeigt den Einfluss der Anschlussrandbedingung auf das zu erreichende Schalldämmmass der Trennwand.

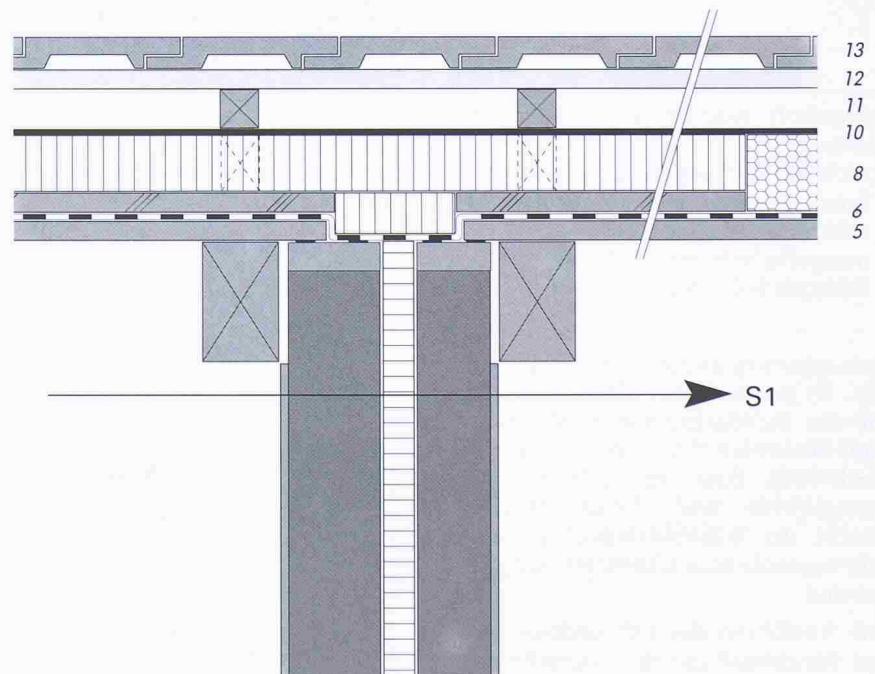
Funktionstüchtige Ausbildung (Neubau nach Sanierung),  $R'w \approx 59 \text{ dB}$

S1 Schallübertragung über die Trennwand (ohne das Schalldämmvermögen beeinflussende Nebenwegübertragungen)

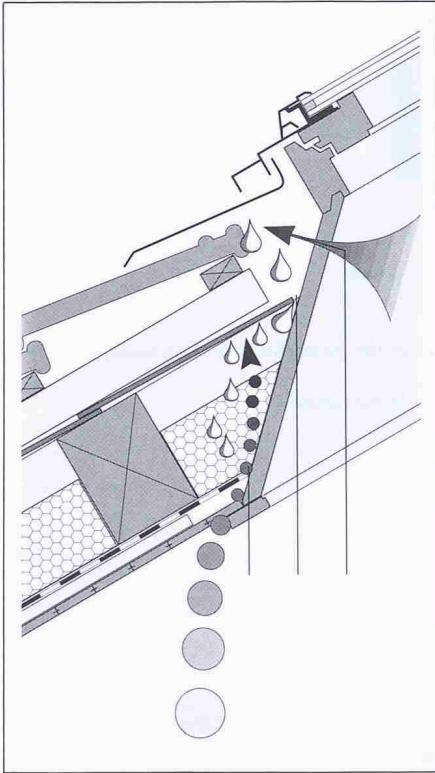
*Mangelhaft eingebautes Dachflächenfenster:*

- 1 nicht luftdicht angeschlossene Dampfsperre/-sperre und Luftdichtigkeits-schicht
- 2 mangelhafte Wasserdichtigkeit
- 3 fehlende Wärmedämmsschicht

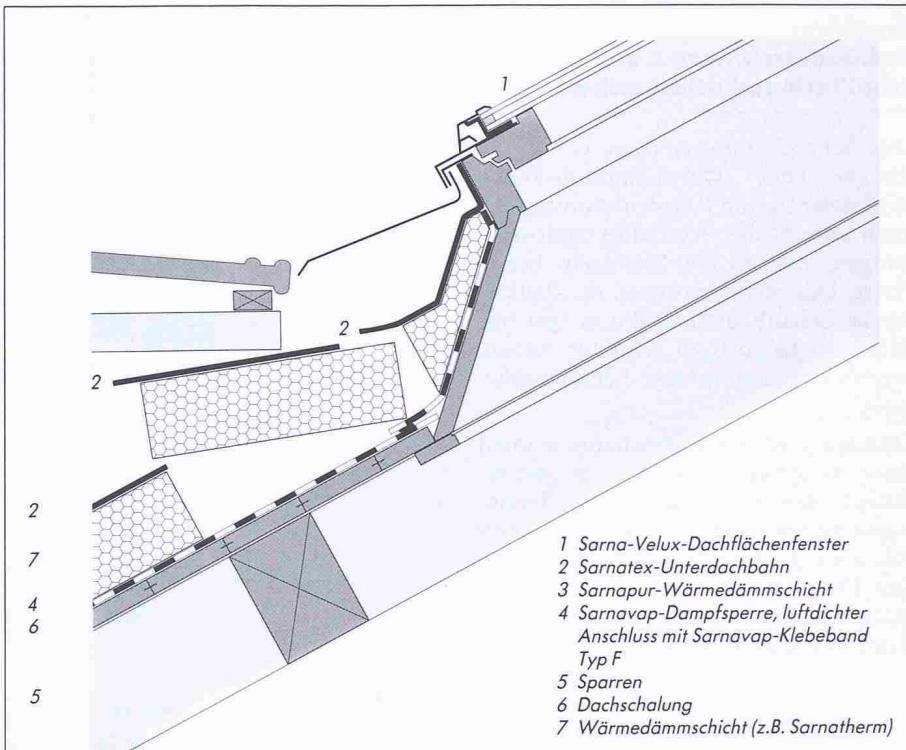
Auf der Baustelle muss das Sarna/Velux-Dachflächenfenster nur noch in die entsprechenden Schichten des wärmegegédämmten Steildaches angeschlossen werden

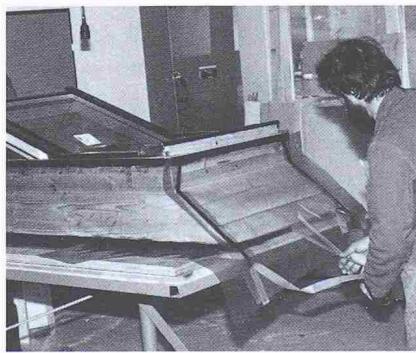
Die mit dem Fensterfutter ergänzten Dachflächenfenster werden im Werk mit der Dampfsperre (Bild), der Wärmedämmsschicht und dem fugenlosen Unterdach versehen

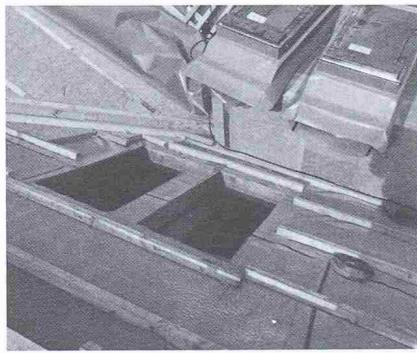
Das auf Mass gefertigte Sarna/Velux-Dachflächenfenster wird einbaufertig auf die Baustelle geliefert

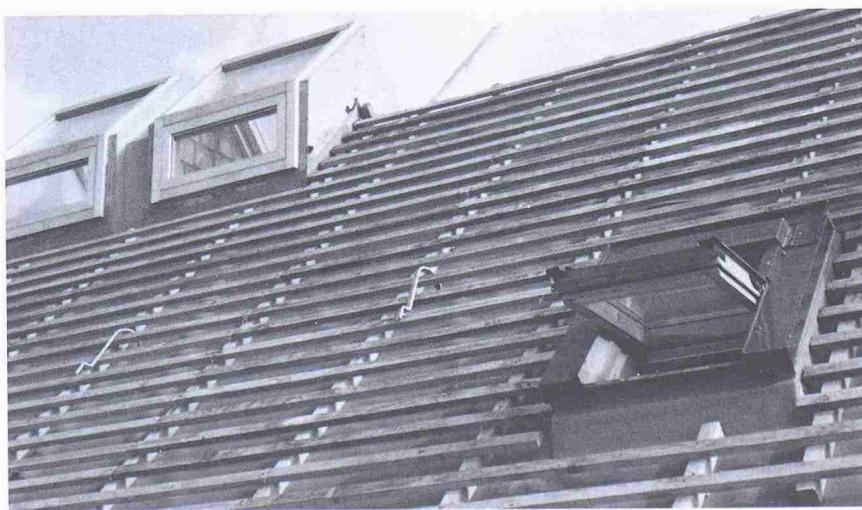
Die grossen Anforderungen, wie sie an wärmegegédämmte Steildächer heute gestellt werden, können auch beim kritischen Bereich der Dachflächenfenster erreicht werden

Auf das SarnaRoof-Steildachsystem abgestimmtes Sarna/Velux-Dachflächenfenster

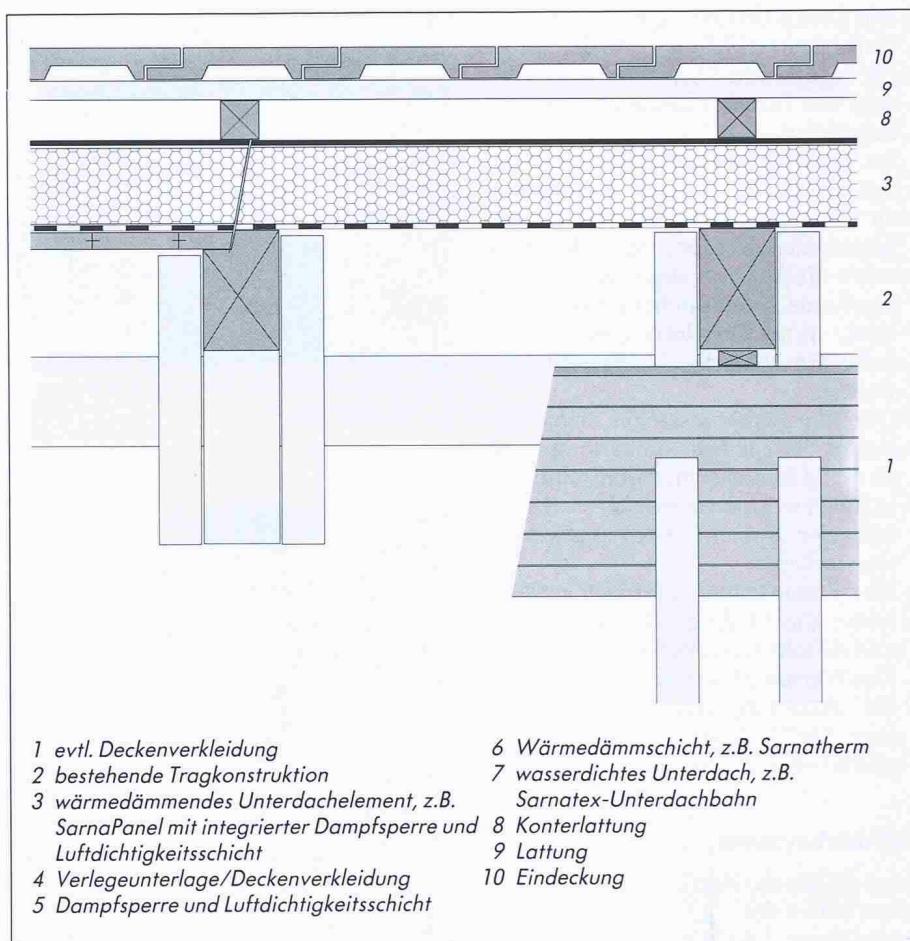
Bild 1. Warmdachaufbau über bestehender Tragkonstruktion

Wenn ja, müssen diejenigen Schichten, die das Funktionieren der neuen, wärmedämmten Steildachkonstruktion gewährleisten sollen, über dem Tragsystem aufgebaut werden. Man spricht von einem Warmdachsystem (Bild 1). Wenn nein, stehen beide Systeme, das Warmdachsystem mit zusätzlicher Deckenverkleidung (Bild 1) oder das Kalt-dachsystem (Bild 2), zur Auswahl. Diese beiden Systeme unterscheiden sich vor allem bezüglich der Möglichkeiten, wie die Luftdichtigkeit und das Wärmedämmvermögen gewährleistet werden können.

Beim Warmdachsystem (Bild 1) werden über der Tragkonstruktion bzw. einer Verlegeunterlage die erforderlichen Schichten aufgebaut. Die Tragkonstruktion kann mit einer Deckenverkleidung abgedeckt oder sichtbar bleiben.

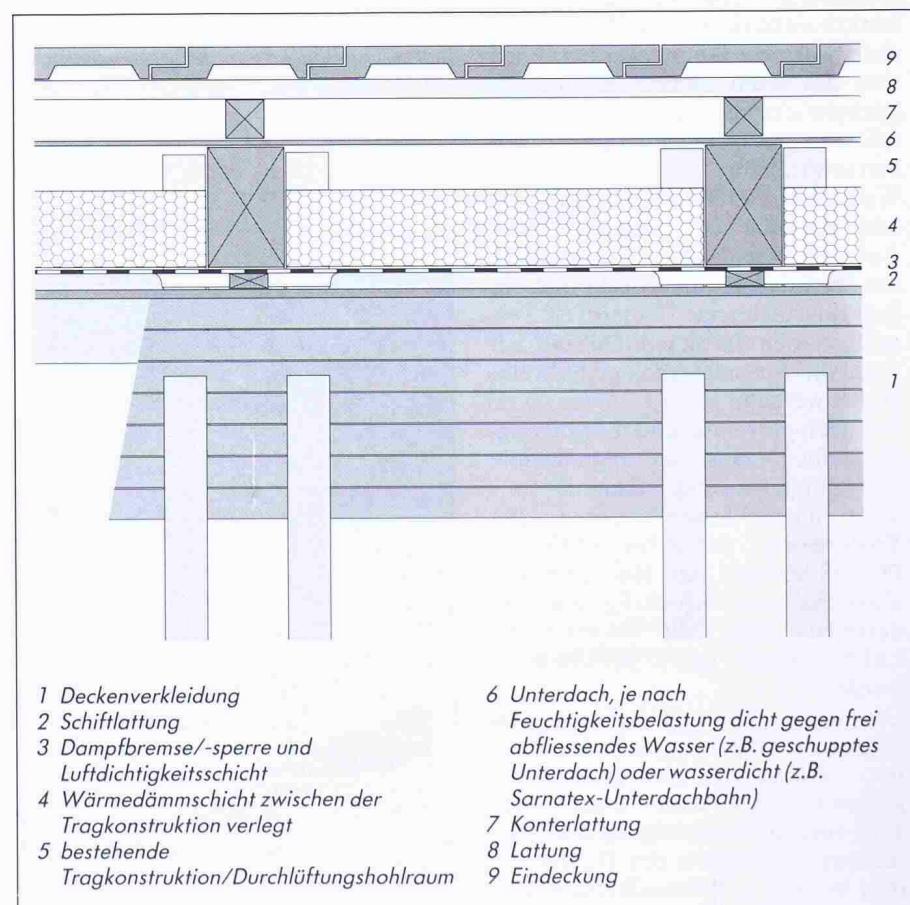
Bild 2. Kaltduchaufbau mit verkleideter Tragkonstruktion

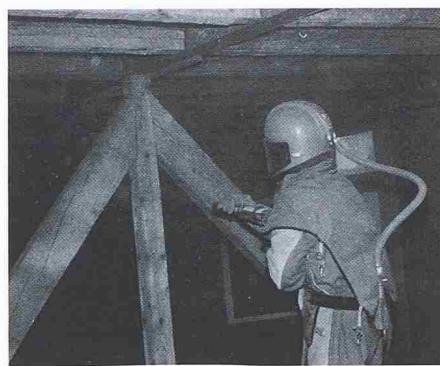
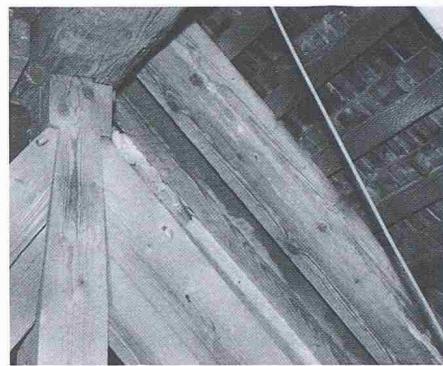
*Die alte Tragkonstruktion wird sandgestrahlt und bleibt unter dem neuen Warmdachaufbau sichtbar*

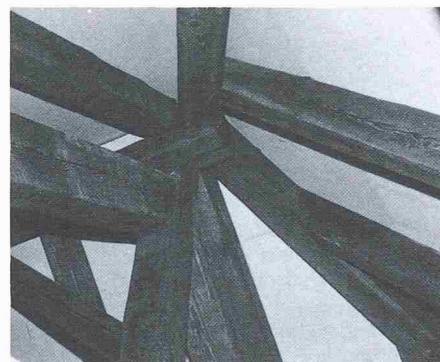
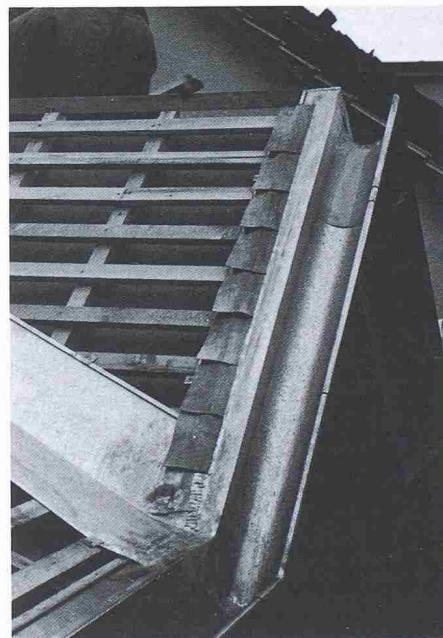
*Bei einem solchen Dachstuhl ist es praktisch unmöglich, die erforderliche Luftpertigkeitschicht mit einer raumseitig der Tragkonstruktion liegenden Dampfbremse und Luftpertigkeitschicht zu gewährleisten*

*Bei den meisten Dachstockausbauten müssen auch die Spenglerarbeiten erneuert werden*

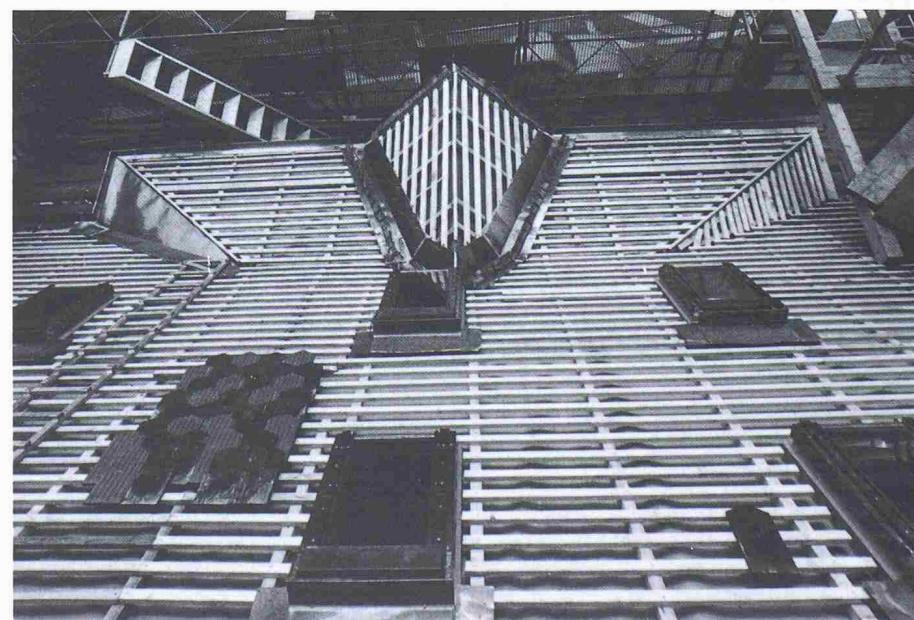
*Das wasserdichte Sarnatex-Unterdach bietet auch unter alten Ziegeln dauerhaften Schutz vor infiltrierendem Wasser*

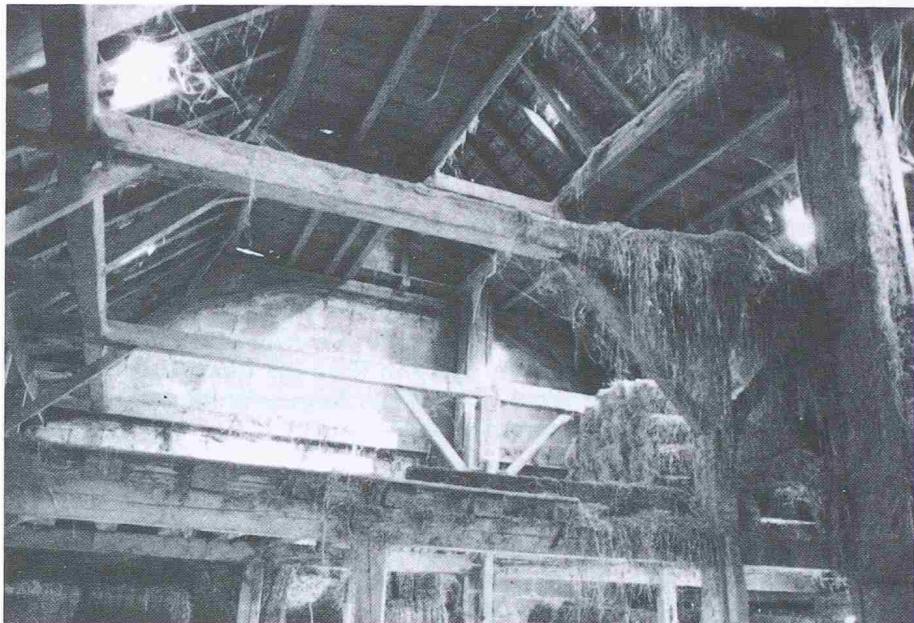
Die Tenne beim Spittelhof in Zofingen im alten Zustand

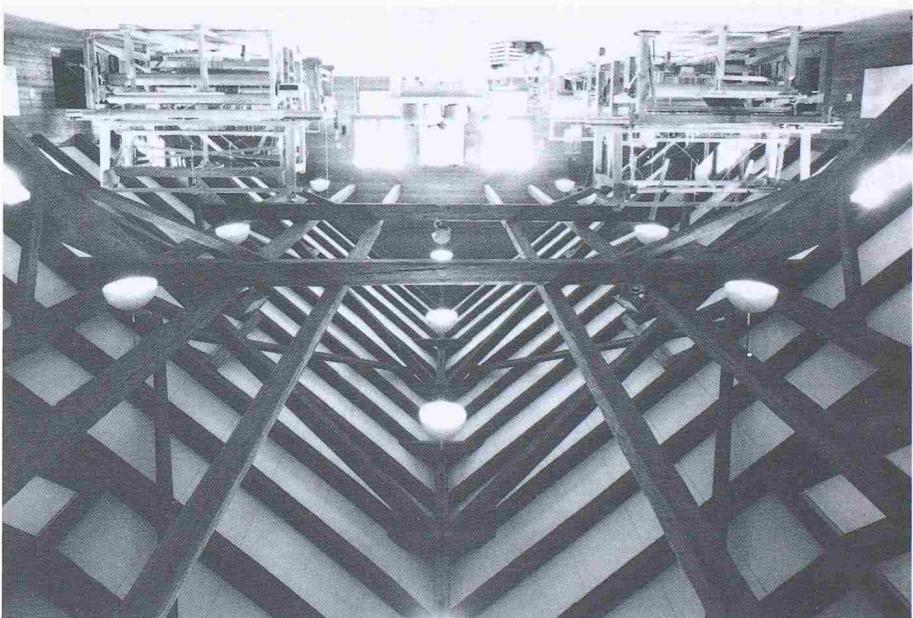
Der Architekt Werner Schmutz, Zofingen, hat das Bauernhaus mit Tenne zum Freizeitzentrum «Spittelhof» umgebaut. Das SarnaRoof-Unterdachsystem ist über der sichtbar bleibenden Tragkonstruktion aufgebaut, und es sorgt dafür, dass auch unter dem Dach, bei angenehmen raumklimatischen Bedingungen, einer sinnvollen Freizeitbeschäftigung nachgegangen werden kann
