Zeitschrift: Schweizer Ingenieur und Architekt

Artikel: Wärmeschutz für Altbauten: neuere Erkenntnisse zur Verbesserung

Autor: Brunner, Conrad U. / Nänni, Jürg / Gartner, Renato

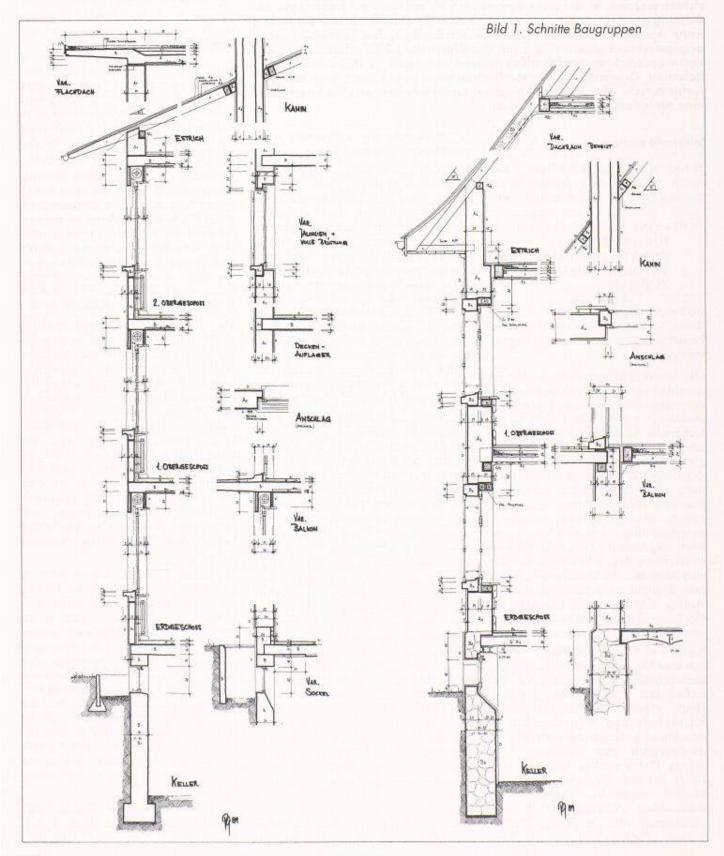
> Bild 1. Schnitte Baugruppen

Um die darin enthaltenen Konstruktionsdetails möglichst allgemein zu modellieren, wurde erst anhand von Detailschnitten 1:20 (Bild 1) die bestehende Altbausubstanz untersucht. Dabei konzentrierte man sich auf Wohnungs-

Anhand der Details der entsprechenden Gruppen liess sich praktisch lückenlos ein zeittypischer Gebäudeschnitt erstellen. Die obere Zeitgrenze wurde deshalb bei 1965 angesetzt, weil bei jüngeren Bauten eine eindeutige Zuordnung in Kategorien durch die Vielfalt des Produkteangebotes erschwert wurde und weil noch ein geringer Sanierungsbedarf besteht. Konstruktionen mit mehrschichtigem Aussenwandaufbau, die Verwendung von IV-Fenster und nicht zuletzt der vermehrte Einsatz von Beton im Wohnungsbau, führten zu einer grösseren Streuung und Durchmischung der einzelnen Bauteile. In diesem Zusammenhang sei auf den Katalog «Wärmebrücken im Neubau» hingewiesen, welcher den Variantenreichtum weitgehend berücksichtigt. Im folgenden sollen die Charakteristika der drei Baugruppen aufgezeigt werden, wobei kein Anspruch auf Vollständigkeit erhoben
