Wärmeschutz für Altbauten

Neuere Erkenntnisse zur Verbesserung

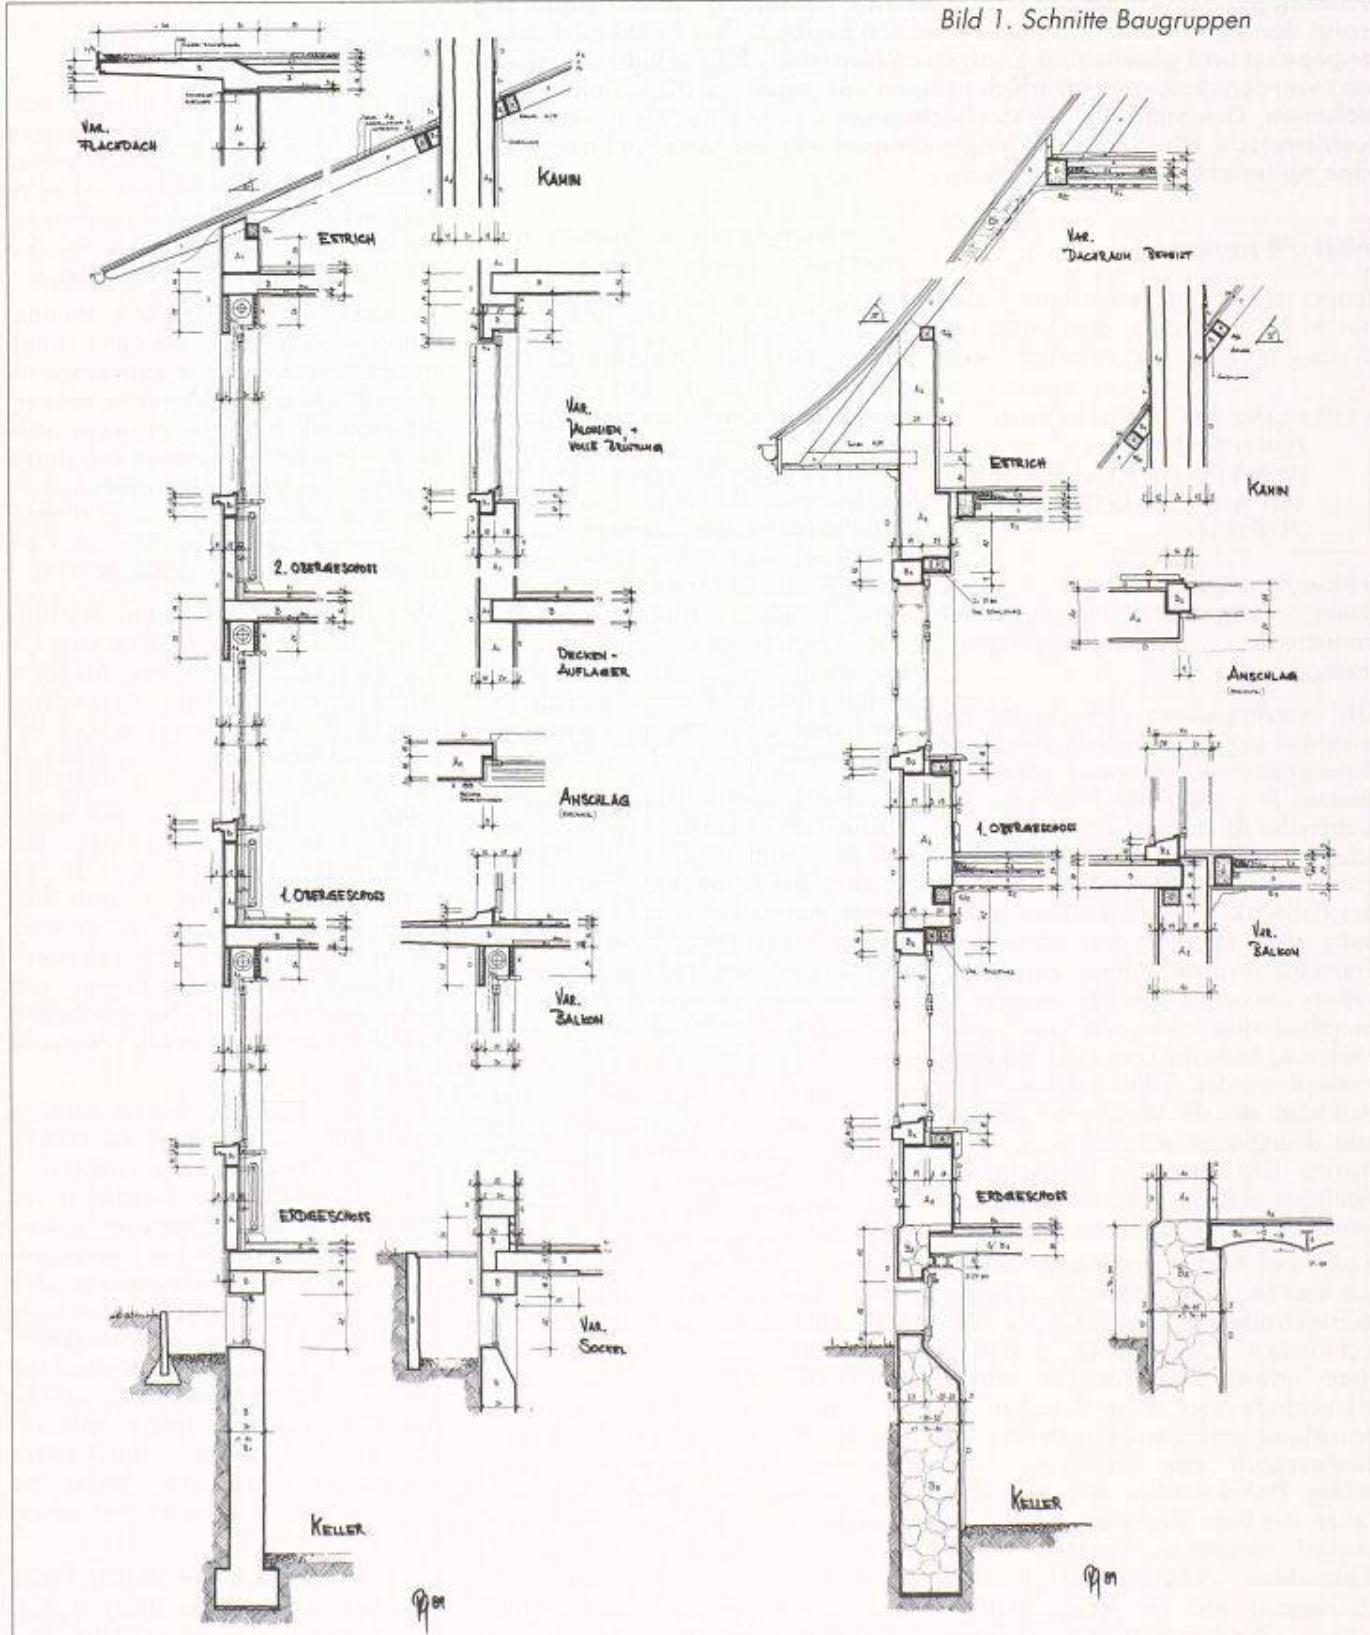
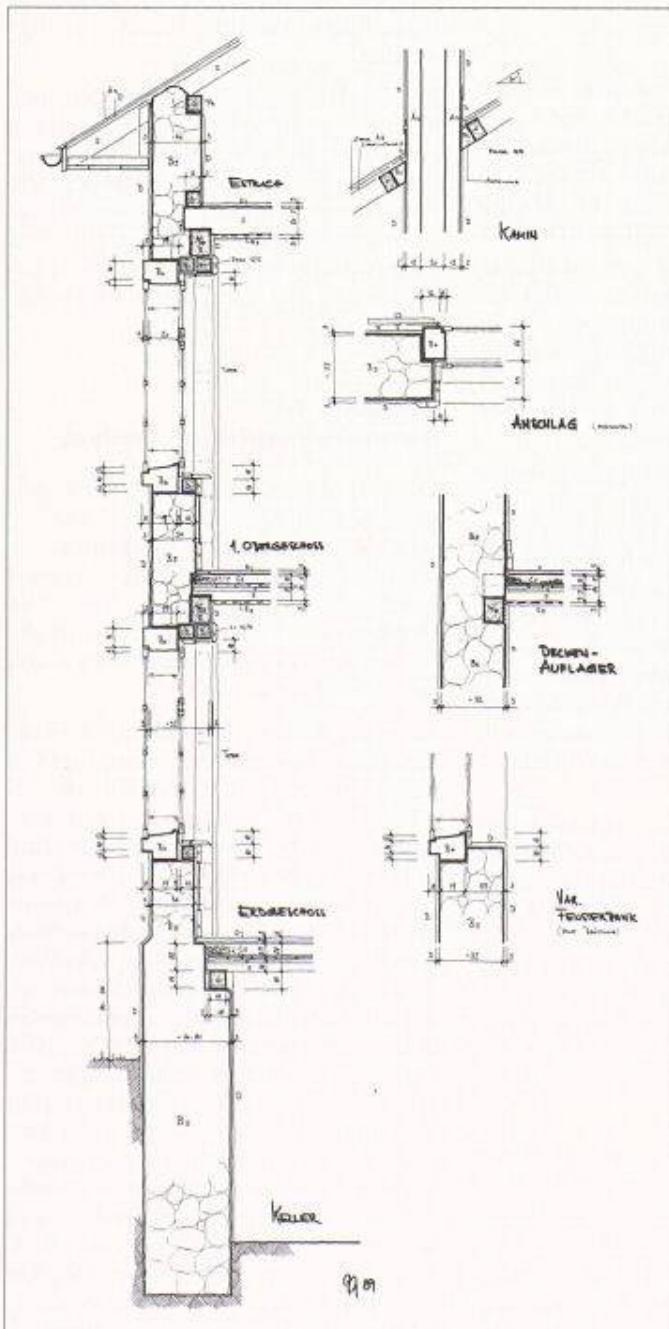
Um die darin enthaltenen Konstruktionsdetails möglichst allgemein zu modellieren, wurde erst anhand von Detailschnitten 1:20 (Bild 1) die bestehende Altbausubstanz untersucht. Dabei konzentrierte man sich auf Wohnungs-

Bild 1. Schnitte Baugruppen

Die typologische Zuordnung der Details erfolgte nach Kriterien, die sich auf Konstruktionsart, Materialwahl, auf Installationen, Bauteile sowie auf den Jahrgang abstützen. Obwohl Überschneidungen vorkommen, liessen sich drei häufige Baugruppen bestimmen:

Anhand der Details der entsprechenden Gruppen liess sich praktisch lückenlos ein zeittypischer Gebäudeschnitt erstellen. Die obere Zeitgrenze wurde deshalb bei 1965 angesetzt, weil bei jüngeren Bauten eine eindeutige Zuordnung in Kategorien durch die Vielfalt des Produkteangebotes er-
