**Artikel:** Brücken und Spannbeton: Verbesserung der Dauerhaftigkeit von Spannsystemen  
**Autor:** Matt, Peter  
**DOI:** <https://doi.org/10.5169/seals-78446>

## Brückenschäden infolge Spanngliedkorrosion

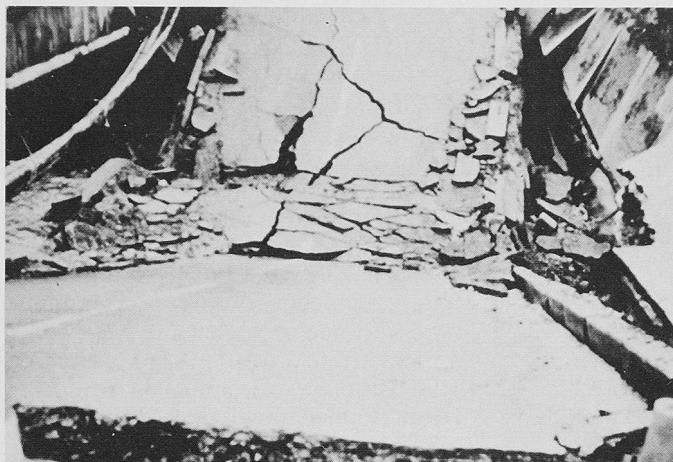
Bild 1. Eingestürzte Ynis-y-Gwas-Brücke in Wales

Der Einsturz ist eindeutig auf das Versagen von Spanngliedern infolge Korrasion zurückzuführen (Bild 1). Es handelt sich hier um einen Überbau, der im Jahre 1953 in Segmentbauweise hergestellt wurde; die 8 vorabrizierten, 2,45 m langen Betonelemente der insgesamt 19,6 m langen Hauptträger sind mit dünnen Mörtelfugen und Spanngliedern längs zusammengefügt worden. Die 9 Träger waren auch in Querrichtung mit Spanngliedern zusammengespannt (Bild 2). Über die Jahre sind Salzwasser und damit Chloride in erheblichen Konzentrationen in die Mörtelfugen eingesickert (Bild 3) und haben die Spannstähle bis zum Versagen korrodiert. In [3] berichten Woodward und Williams über die sehr detaillierte und vordbildlich ausgeführte Untersuchung dieses Schadenfalles. Dabei wurden auch erhebliche Injektionsmängel festgestellt. Im übrigen zeigt dieser Fall die Problematik von Segmentbrücken mit dünnen Fugen.

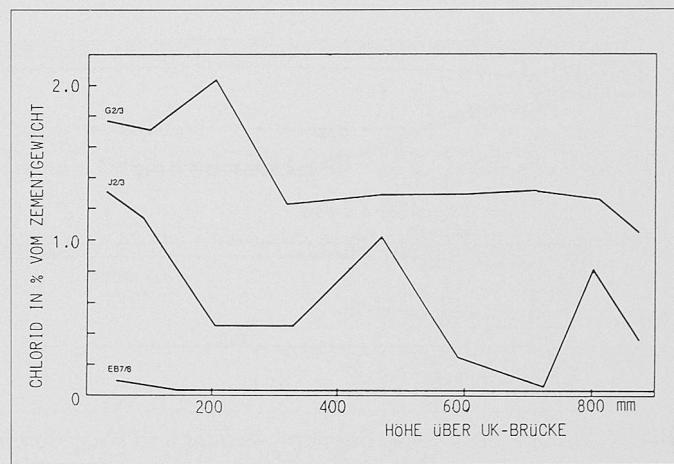
Bild 3. Ynis-y-Gwas-Brücke: Vertikale Chlorid-Profilen durch den Fugenmörtel in drei verschiedenen Segmentfugen, aus [3]

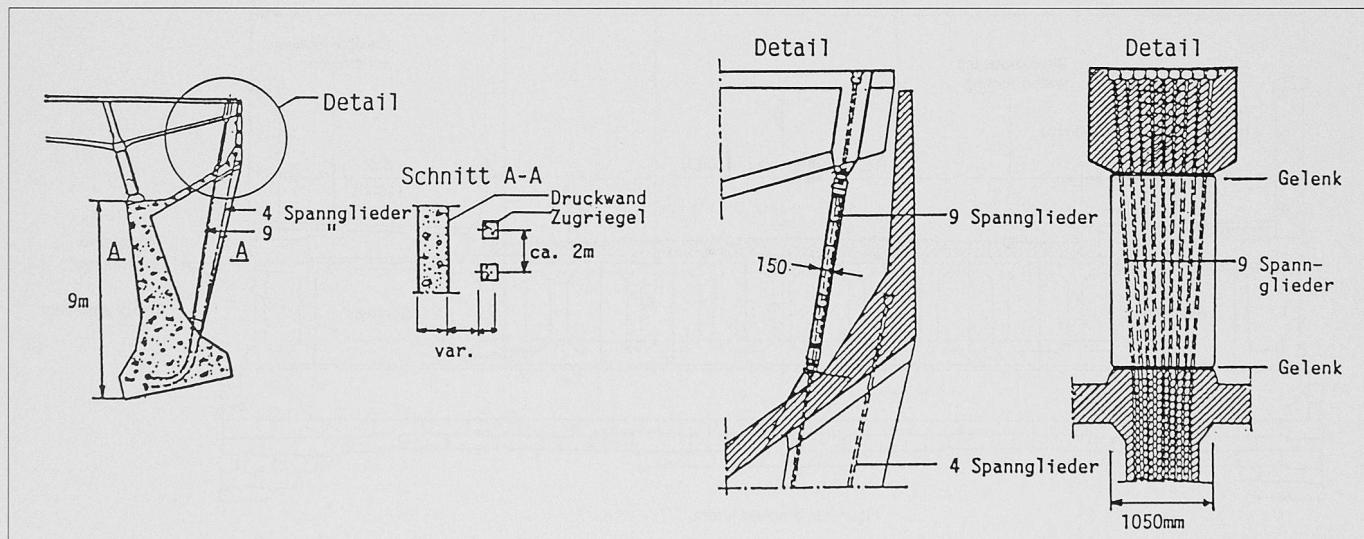
Bild 5. Brücke bei Melle, Belgien: Details im Auflagerbereich, aus [5]

Es handelt sich dabei um eine Art Rahmenbrücke mit Druck- und Zugelementen in den Auflagerbereichen (Bild 4). Bild 5 zeigt diese Bereiche im Detail. Die Korrosionsprobleme sind in den Spanngliedern der Zugelemente aufgetreten. Diese Spannglieder waren unzureichend injiziert, d.h. bei einzelnen fehlte der Zementstein im oberen Bereich, bei andern auf die ganze Länge. Ungünstig wirkten sich

auch die beiden Gelenke der dünnen, vorgespannten Wandelemente aus, denn auch an diesen Stellen konnten sowohl Wasser wie Chloride zum Spannstahl vordringen.

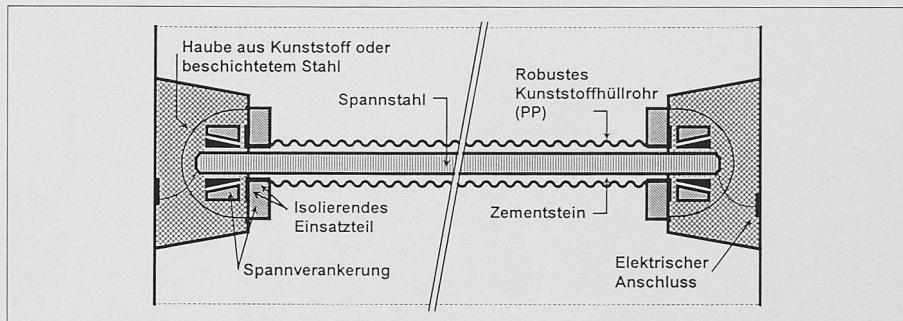
Bild 6. Elektrisch isoliertes Spannglied – schematische Darstellung

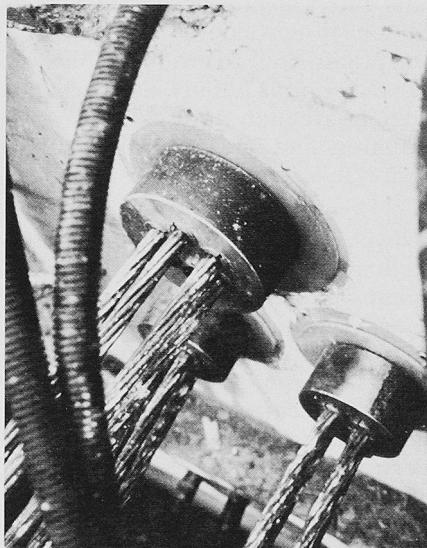
Bild 9. Überführung «du Milieu»: Elektrisch isolierte Spannverankerung

Bei den Objekten a) und b) wurden Kunststoffhüllrohre der Typen 59 und 100 (Zahlen entsprechen dem Innendurchmesser in mm) kombiniert mit elektrisch isolierten Spannverankerungen des VSL Litzenspannverfahrens eingesetzt (Bilder 8 und 9). Die Verankerungen weisen elektrische Anschlüsse auf, die permanent zugänglich sind (Bild 10). Damit ist eine elektrische Überprüfung beispielsweise mittels Widerstandsmessung oder Reflektometrie jederzeit möglich. Die elektrische Widerstandsmessung gibt darüber Auskunft, ob der Spannstahl auf die gesamte Länge gegenüber dem Bauwerk elektrisch isoliert ist bzw. ein festgelegter, minimaler Widerstandswert eingehalten ist. Ist dies der Fall, so kann daraus geschlossen werden, dass der Spannstahl auf die ganze Spanngliedlänge wasserdicht umhüllt ist.

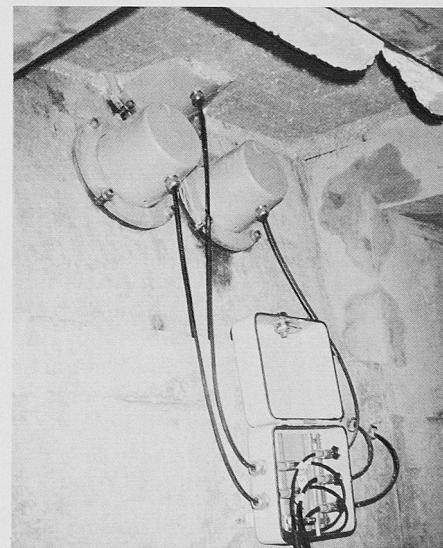
Bild 10. Überführung «du Milieu»: Verankerungshauben und elektrische Anschlüsse zur periodischen Überwachung der Spannglieder

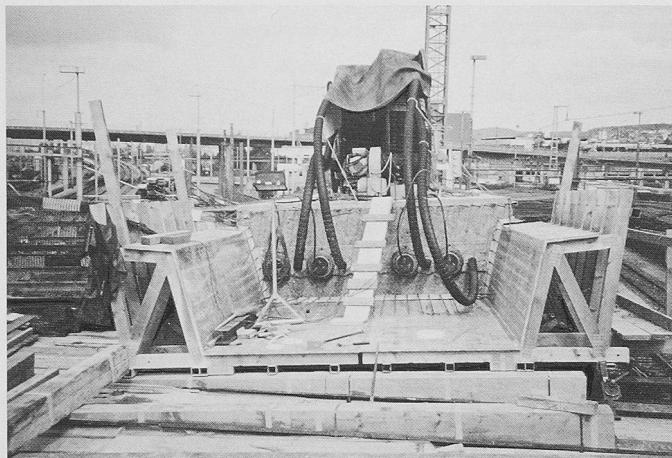
Bild 11. Brücke Überwerfung Mitte in Zürich-Herdern:  
werksgefertigte Spannglieder mit spiegelgeschweißten  
Kunststoffhüllrohren auf Rollen

Bei den Objekten c) und d) gelangten die Verfahren der Firmen AVT AG (Litzenspannverfahren AVT mit Hüllrohrtyp 76) und Spannstahl AG (Dywidag Litzenspannverfahren mit Hüllrohrtyp 100) zur Anwendung; in diesen Fällen allerdings nicht kombiniert mit elektrisch isolierten Verankerungen. Die zweitgenannte Firma musste durch den vorgesehenen Bauvorgang bedingt werksgefertigte, auf Kabelrollen gewickelte Spannglieder liefern. Damit konnten die zum PT-PLUS-System gehörenden Rohrkupplungen nicht verwendet werden. Die Firma entschied sich für die im Rohrleiterbau bei Kunststoffrohren übliche Spiegelschweissung. Eingehende Vorversuche in Absprache mit Bauherr, Projektverfasser und Experte ergaben die Brauchbarkeit der Methode. Diese hat sich inzwischen in der Praxis bewährt (Bilder 11 und 12).

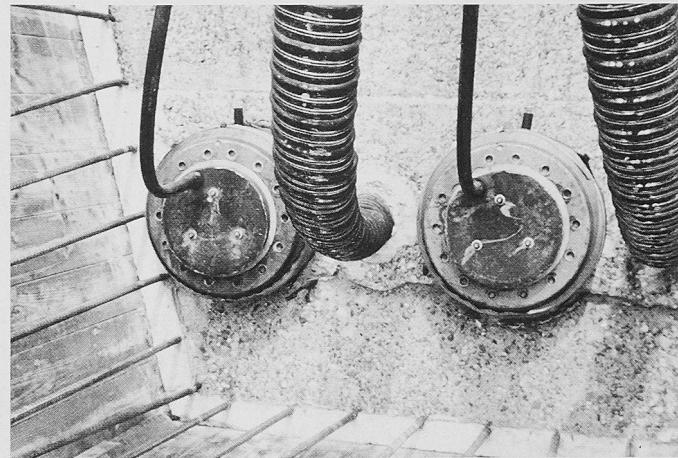
Bild 12. Brücke Überwerfung Mitte in Zürich-Herdern:  
Detail in der Arbeitsfuge
