Zeitschrift:	Schweizer Ingenieur und Architekt
Herausgeber:	Verlags-AG der akademischen technischen Vereine
Band:	116 (1998)
Heft:	16/17
Artikel:	Sicht des Projektleiters: Instandsetzung der Nationalstrasse A2 im Kanton Uri
Autor:	Huber, Heribert
DOI:	https://doi.org/10.5169/seals-79482

Heribert Huber, Altdorf

Sicht des Projektleiters

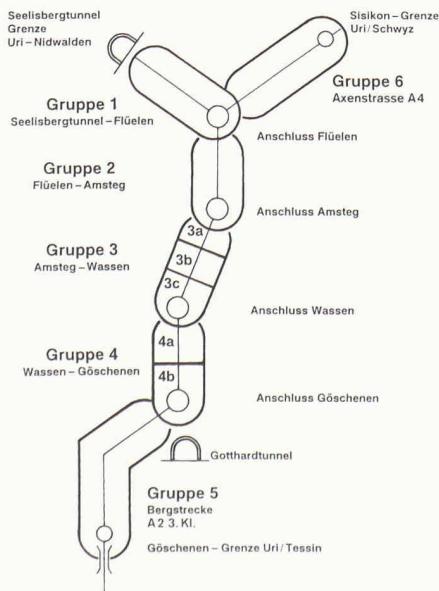
1
Nationalstrassen A2/A4 im Kt. Uri: Einteilung der Bauwerke in sechs Gruppen

Die offenen Strecken der Nationalstrassen A2/A4 im Kanton Uri werden in sechs Gruppen eingeteilt (Bild 1).

Damit wird die grosse Zahl der Kunstbauten und Strassenbauten gebündelt. Die Gruppe 3 von Amsteg-Wassen ist in drei Abschnitte 3a, 3b und 3c unterteilt. Damit wird erreicht, dass die Anzahl der Bau-

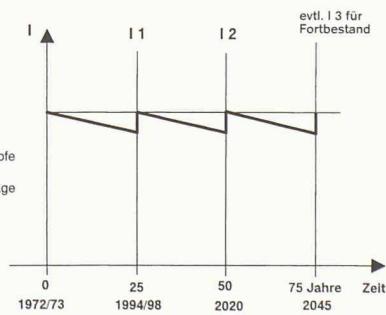
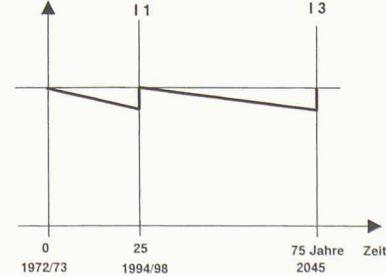
2
Interventions-
kategorien

Intervention

Kategorie A, 25 Jahre

- Strassenbau: Deckbelag und obere Belagschichten
 Kunstbauten: Verschleisssteile wie Konsolköpfe, Fahrbahnübergänge und Lager, Abdichtungen und Beläge
 Ausrüstung: Elektromech. Einrichtungen, Geländer, Leitplanken etc.
 Nebenanlagen: Blockatz für Uferschutz, Steinschlagnetze

Kategorie B, 75 Jahre

- Strassenbau: Tragschicht, Unterbau, Entwässerung
 Kunstbauten: Tragwerke der Brücken, Stützmauern, Galerien, Schutzbauwerke, Tunnelauskleidungen

Der Bauherr hat für die Zustandserfassung und für die Instandsetzung Zielvorgaben zu formulieren. Die instandzusetzenden Bauteile der Bauwerke werden dabei in zwei Kategorien A und B eingeteilt (Bild 2). Eine dritte Kategorie C bilden die Neuanlagen.

Diese Kategorie umfasst alle Verschleisssteile der Bauwerke; sie sind für eine interventionsfreie Nutzungsdauer von 25 Jahren instandzusetzen. Dies sind bei den Kunstbauten die Konsolköpfe (Randborde), die Fahrbahnübergänge, die Lager, die Abdichtung und die Beläge bzw. weitere Bauteile. Beim Strassenbau sind es die Deckbeläge und die oberen Belagsschichten. Die Geländer, Leitschranken und die elektromechanischen Einrichtungen gehören auch dazu.

In dieser Kategorie sind alle Bauteile der Grundkonstruktion wie Baugrund, Fundation, Pfeiler, Widerlager, Überbau der Brücken und Galerien, Stützmauern, Tunnels und Strassenkörper, exklusiv der oberen Belagsschichten, enthalten. Diese Bauteile sind für eine interventionsfreie Nutzungsdauer von 50 Jahren bis zum Ende der vorgesehenen Gesamtnutzungs-

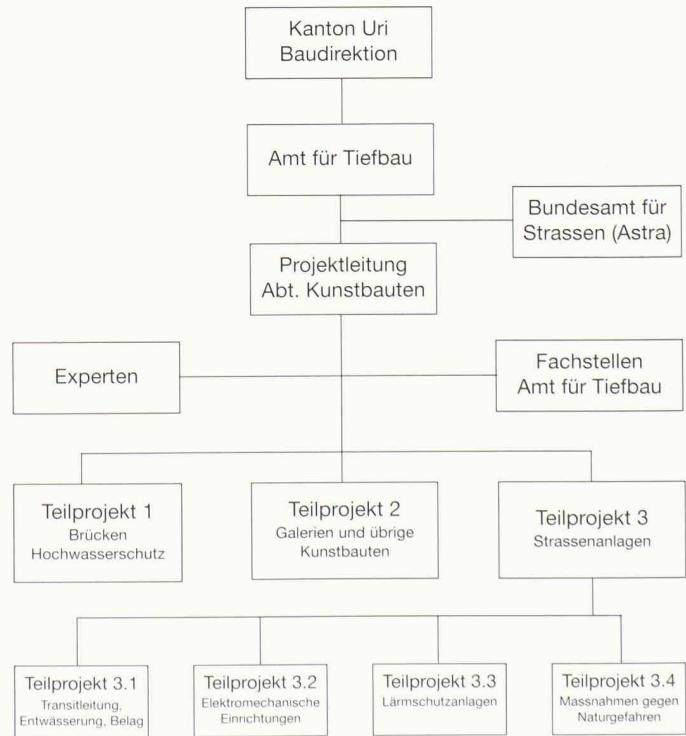
Projektablauf bei der Bauwerksinstandsetzung

In der Phase 1 erfolgen die Zustands erfassung, die -beurteilung und das Ansetzen von Sofortmassnahmen. In der Phase 2 wird in einem ersten Schritt das Konzept für die Instandsetzung erarbeitet.

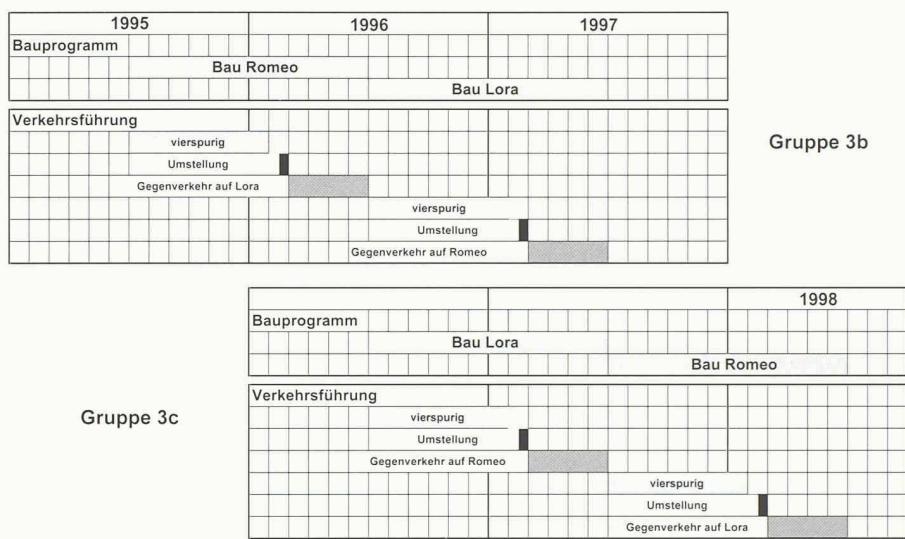
5 Bauprogramm und Verkehrsführung Meitschlingen-Wassen. Gruppen 3b und 3c
