**Zeitschrift:** Schweizer Ingenieur und Architekt  
**Herausgeber:** Verlags-AG der akademischen technischen Vereine  
**Band:** 102 (1984)  
**Heft:** 37

**Artikel:** Zur Ausführung der Rohbau- und Montagearbeiten  
**Autor:** Weiss, Rudolf  
**DOI:** <https://doi.org/10.5169/seals-75520>

## Zur Ausführung der Rohbau- und Montagearbeiten

Von Rudolf Weiss, Zürich

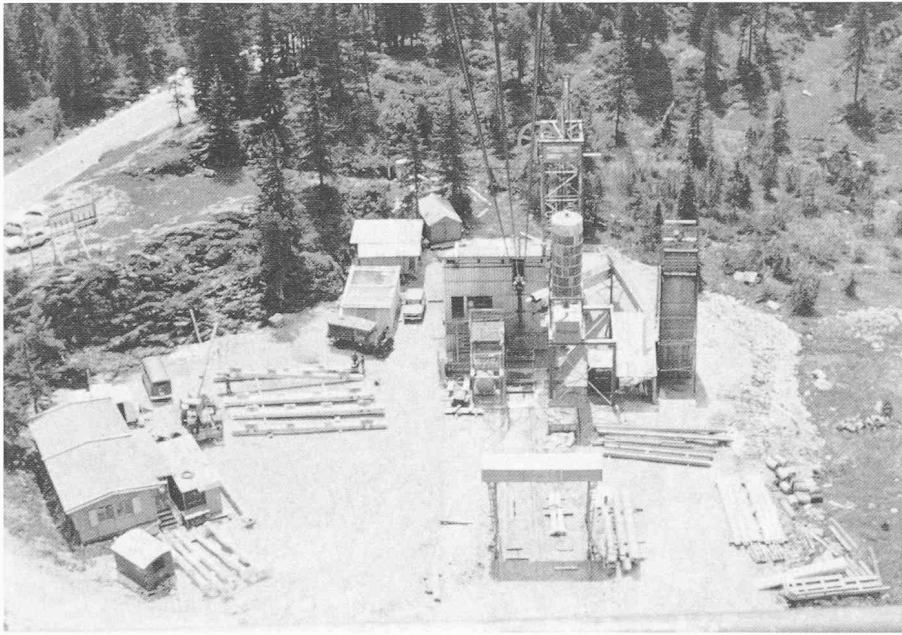
Bild 11. Talstation Bauseilbahn mit Basislager im Feldmoos an der Sustenstrasse

Bauseilbahn – ist ein fahrbarer *5-t-Bockkran* installiert, mit welchem die Lastwagen entladen und die Barelben der Seilbahn beladen werden können. Für das Schüttgut stehen 2 *Silos* für Kies (40 m³) und Zement (30 t) mit Verladevorrichtungen für die Transportbehälter der Seilbahn zur Verfügung (Bild 11). Das Betonanmachwasser wird aus einem Bergbach gefasst und mit einem Tank zur *Betonaufbereitungsanlage* in die Bergstation transportiert. Das in der Bergstation ankommende Material wird mittels einer fahrbaren *Hebebühne* und *Hallenkran* auf einen *Dumper* umgeladen und mit diesem durch den etwa 100 m langen Stollen zur Kaverne vor dem Liftschacht transportiert. Ein im Schacht montierter *Elektrozug* hebt das Material ins Gebäude. Von dort aus muss es an den Verwendungsort getragen werden. Für den Transport von z.B. 20 t Wandarmierung von der Talstation bis ins Gebäude wurden zwei Tage benötigt. Vergleichsweise dauert dieselbe Arbeit bei normalen Verhältnissen rund eine halbe Stunde, sofern ein Kran als Transportmittel eingesetzt werden kann.

- 1980 Baugrubenaushub  
Montage Schutzdach  
Beginn Ausbau Stollen  
Betriebsaufnahme Bauseilbahn  
Anfang Juni (Bild 11)
- 1981 Fundamentplatte mit Entwässerung und Isolation  
4. und 3. Untergeschoss bis UK Schutzdach  
Liftturm 1. Teil (etwa 30 m)  
Beendigung Stollenausbau
- 1982 Demontage Schutzdach  
2. und 1. Untergeschoss  
Liftturm 2. Teil (etwa 30 m) (Bilder 12 und 13)
- 1983 Montage Antennenträger und Zugänge  
Restliche Rohbauarbeiten
