# Untersuchungsergebnisse zum Unglück im Hallenbad Uster

Autor(en): **Peyer, B.**

Zeitschrift: **Schweizer Ingenieur und Architekt**

Band (Jahr): **105 (1987)**

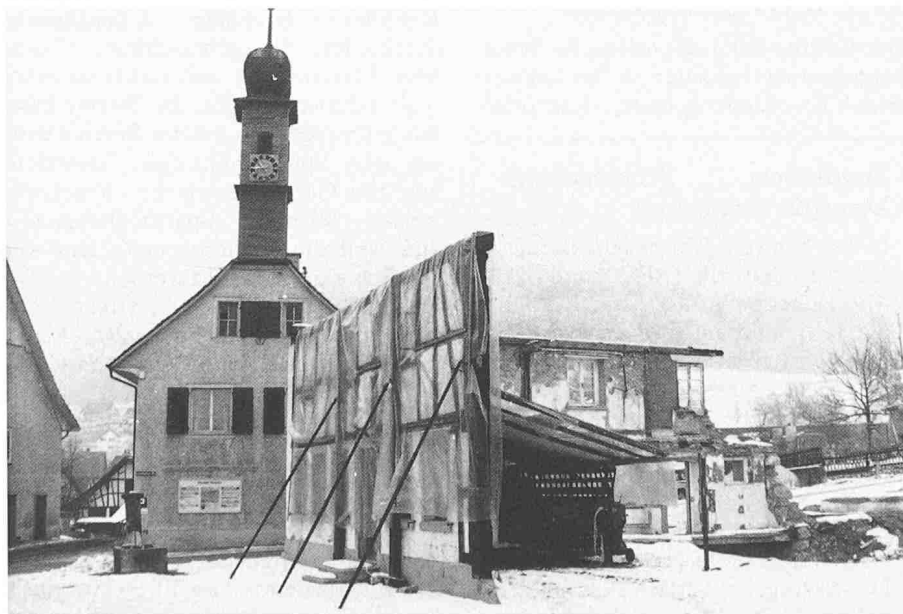
### Eine einzige Wand für den Heimatschutz!

In Boppelsen (ZH) befindet sich diese «Kulissen»-Baustelle. Während der Rest des Gebäudes abgebrochen wurde,
