ELEMENTARSCHUTZREGISTER HAGEL

Das Hagelrisiko und die Hagelschäden an Gebäuden steigen. Dies zeigen die Schadenzahlen der kantonalen Gebäudeversicherungen der letzten Jahre deutlich. Die Präventionsstiftung der kantonalen Gebäudeversicherungen gab deshalb das Projekt «Elementarschutzregister Hagel» in Auftrag, das zum Ziel hat, die Materialien der Gebäudehülle in Bezug auf ihren Hagelwiderstand zu klassifizieren.

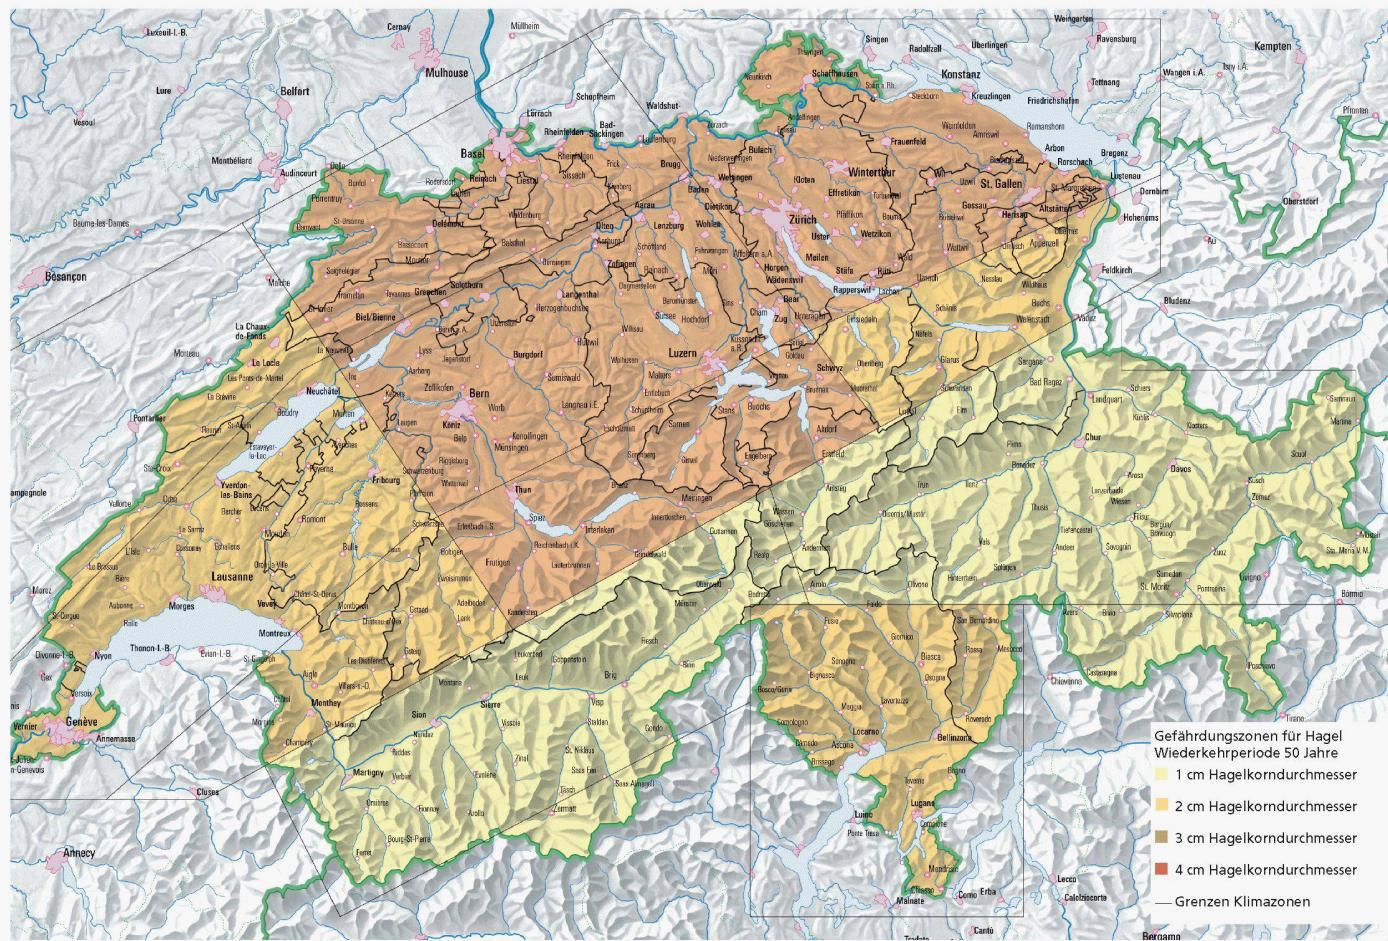
01 Gefährdungszonen für Hagel, Intensität nach Hagelkörndurchmesser für eine Wiederkehrperiode von 50 Jahren (Grundlagen der Karte: «Hagelstürme in der Schweiz: Wiederkehrperioden von schadenbringenden Hagelkörngrössen – eine Abschätzung» im Rahmen des Projektes «Elementarschutzregister Hagel» der Präventionsstiftung der kantonalen Gebäudeversicherungen. Die Angaben für das Wallis und für Graubünden beruhen auf einer groben Abschätzung von einem Jahr.)

unwetter mit grösserer Intensität. Es ist bekannt, dass die Grosswetterlagen, welche extremen Hagelereignissen förderlich sind, in den letzten Jahrzehnten zugenommen haben. Durch die Auswertung von Radardaten konnte zudem nachgewiesen werden, dass es einen zunehmenden Trend in der Anzahl grosser Hagelzellen mit Zugbahnlängen von 100 km und mehr gibt. Die Wiederkehrperioden von bestimmten Hagelkörngrössen wurden errechnet; die Karte (Bild 1) zeigt die erwarteten Mindestkorndurchmesser für eine Wiederkehrperiode von 50 Jahren, aufgeteilt in 11 Klimazonen.

Im Mittelland und östlichen Jura sind Hagelkörner mit mindestens 3 cm Durchmesser mit einer Wiederkehrperiode von 50 Jahren zu erwarten. Nicht nur die zunehmende Energie bei Hagelunwettern durch grössere Korn-

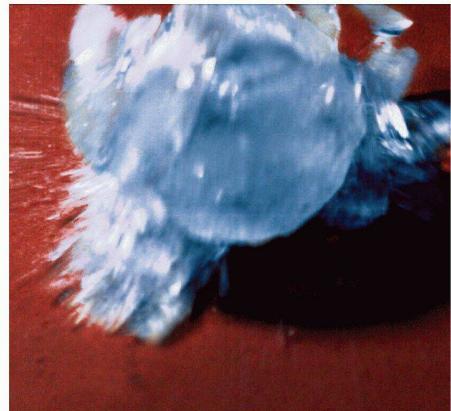
03 Eiskorn mit einem Durchmesser von 40 mm beim Aufprall auf eine harte Unterlage (Bild: Empa)

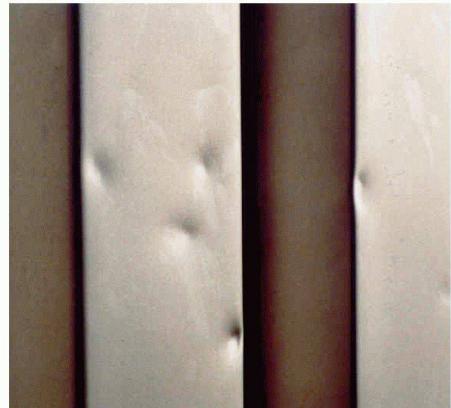
04 Dellen auf Fassadenblech nach Hagelereignis in Wetzikon ZH, 2004 (Bild: Egli Engineering)

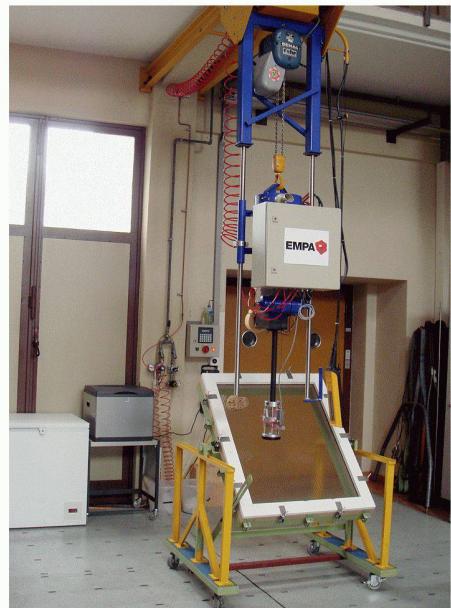
05 Hagelkanone mit zum Beschuss aufgebauter Drahtglasscheibe (Bild: Empa)

Um einen Anhaltspunkt über den Hagelwiderstand verschiedener Gebäudehüllen zu erhalten, wurden an der Empa in Dübendorf umfangreiche Hageltests durchgeführt. Die dort stationierte Hagelkanone (Bild 5) wurde bis dahin vorwiegend für Prüfungen an Dichtungsbahnen mit Standardkugeln aus Polyamid mit Durchmesser 40mm eingesetzt.

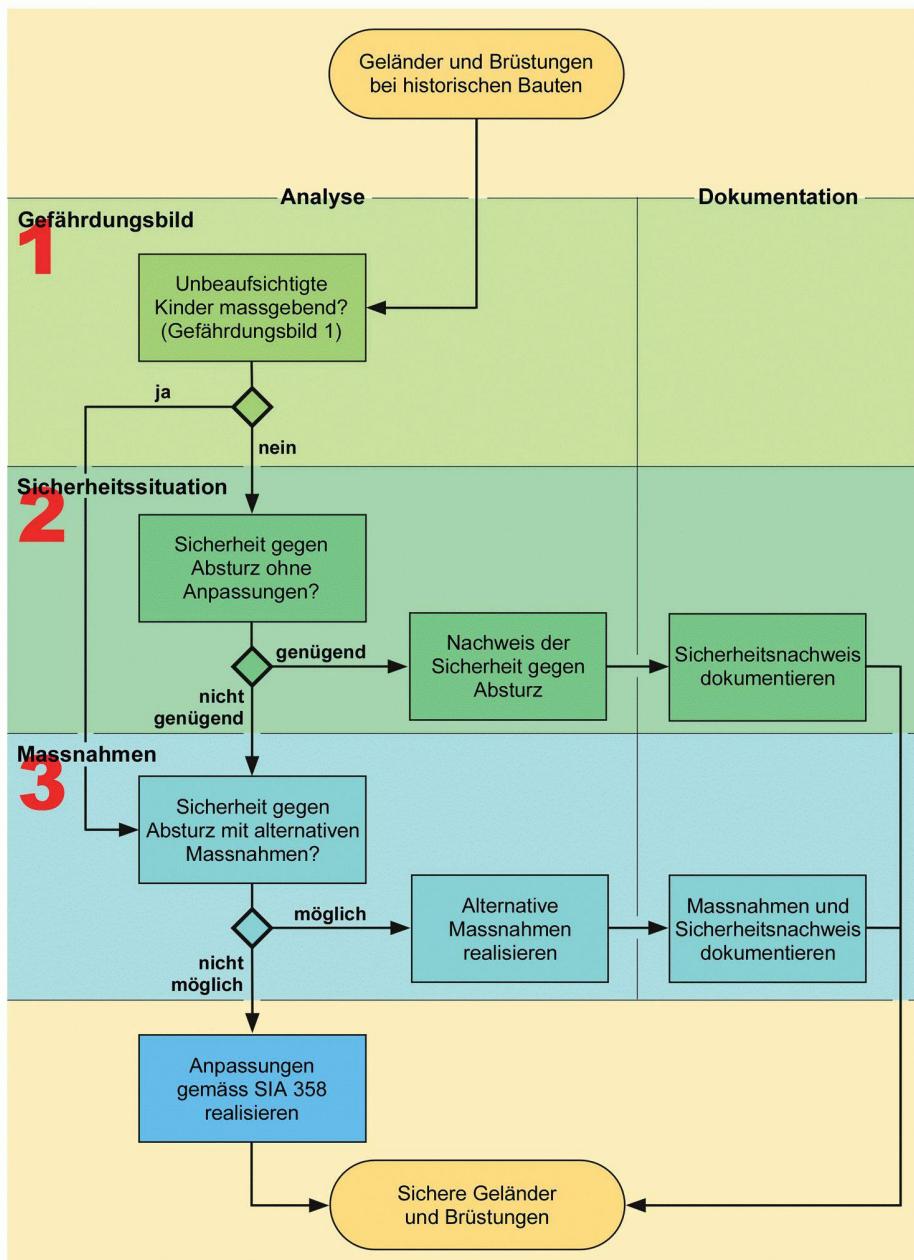
01 Entscheidungsdiagramm zum Vorgehen bei der Beurteilung der Notwendigkeit von Anpassungen
(Diagramm: Daniel Schuler)

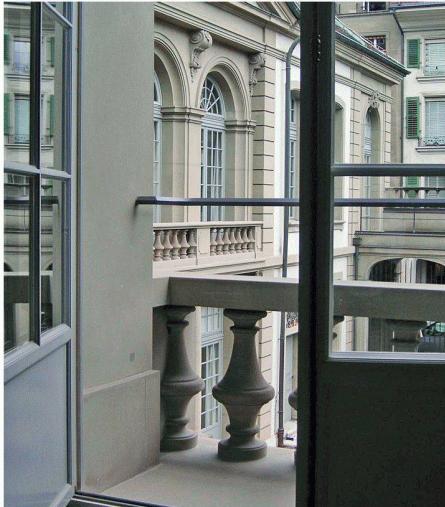
02 Balustrade vor einem wenig tiefen Balkon mit Fenstertüren in einem Gebäude um 1755, heute genutzt als Verwaltungsgebäude. Ein zusätzlicher Wehrstab in Normhöhe schützt vor unbeabsichtigtem Überkippen. Die zu breiten Öffnungen zwischen den Balustern und die zu grosse Lücke zwischen Balustradenabdeckung und Wehrstab werden akzeptiert

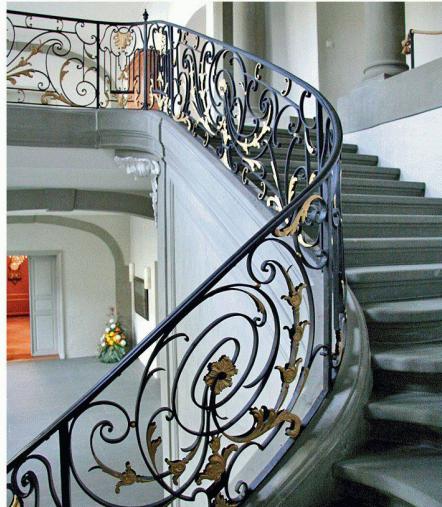
03 Historisches Geländer im gleichen Gebäude. Das Geländer wurde trotz zu geringer Höhe und zu grossen Öffnungen ohne Veränderungen beibehalten

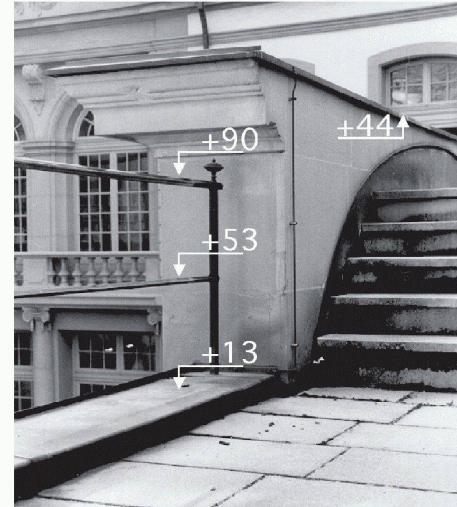
04 Zum «Beispiel eines Sicherheitsnachweises»: modernes Geländer auf der Terrasse desselben historischen Gebäudes
(Bilder: Bernhard Furrer)

- Mit einer Höhe von 77 cm, gemessen von der Mauerkrone (begehbarer Fläche), erfüllt das Geländer die Anforderungen nicht.
- Mit einer Mittelleiste in halber Höhe ist die geometrische Ausbildung des Geländers normgemäß.
- Bezüglich Festigkeit und Werkstoff genügt das Geländer den erwarteten Beanspruchungen. Das Geländer wird vor Korrosion geschützt und unterhalten.
