**Zeitschrift:** Tec21  
**Herausgeber:** Schweizerischer Ingenieur- und Architektenverein  
**Band:** 134 (2008)  
**Heft:** 39: Vom Hochwasser lernen

**Artikel:** Objektschutz lohnt sich  
**Autor:** Aller, Dörte / Egli, Thomas / Vanomsen, Pierre  
**DOI:** <https://doi.org/10.5169/seals-108980>

# OBJEKTSCHUTZ LOHNT SICH

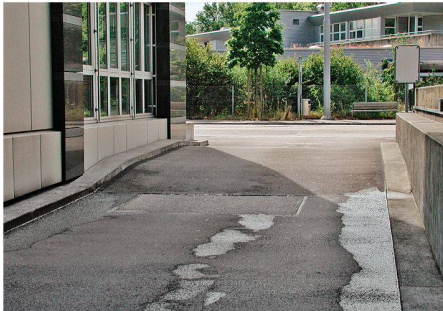
02

**02** Eine Rampe schützt die Zufahrt zu tiefer liegendem Terrain vor Oberflächenabfluss (Bild: GVZ)

Bei kleinen Abflusstiefen lassen sich Schäden durch einfache Massnahmen verhindern bzw. stark verringern. Schwellen vor Tiefgaragenabfahrten oder Eingängen (Bild 2) sowie die Erhöhung der Lichtschächte über die Einstaubene (Bild 3) sind einfache Massnahmen gegen Schäden durch plötzliche Starkniederschläge. Weitere Hinweise finden sich in der «Wegleitung Objektschutz gegen meteorologische Naturgefahren».<sup>3</sup>
