Fehlstellung ausgleichen

Autor(en): **Gürtler, Günther**

Zeitschrift: **Tec21**

Heft 5-6: **Bauen im Permafrost**

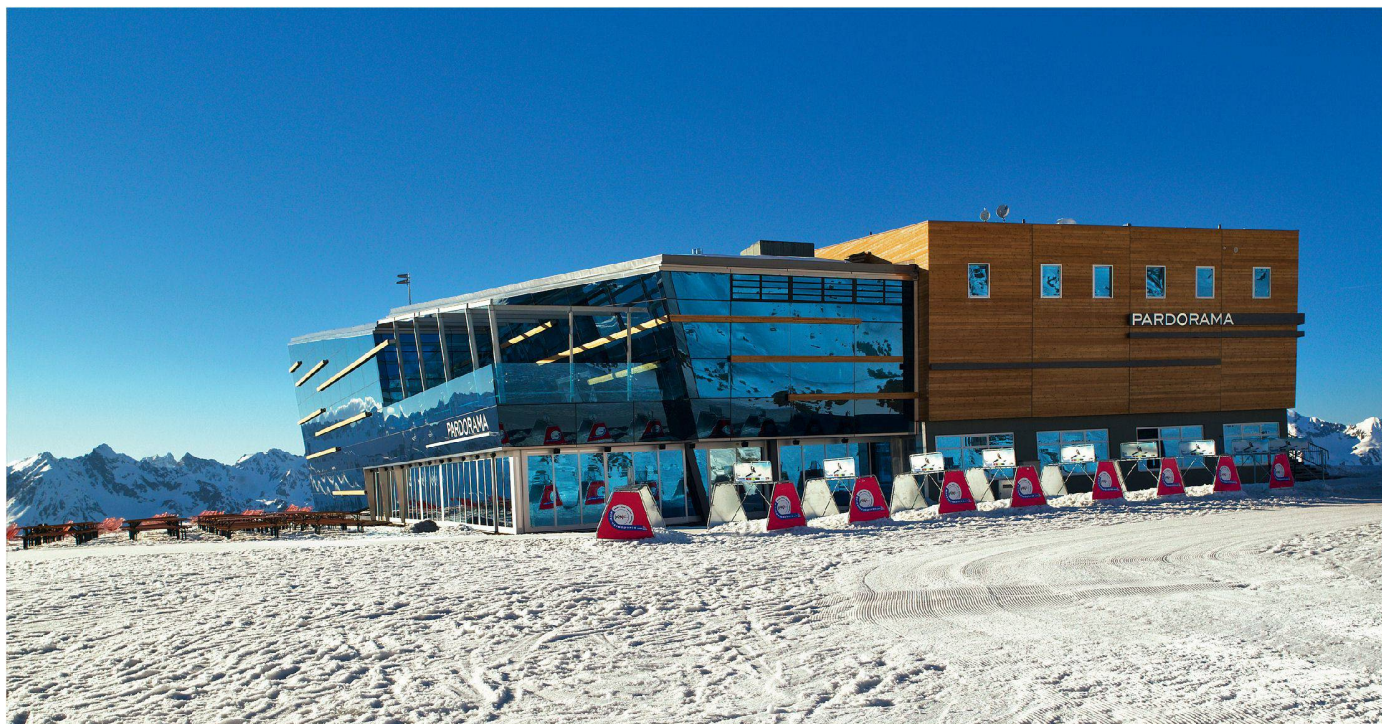
01 Die beiden Gebäudeteile des Pardoramas werden mit einer 30cm breiten Dilatationsfuge voneinander getrennt

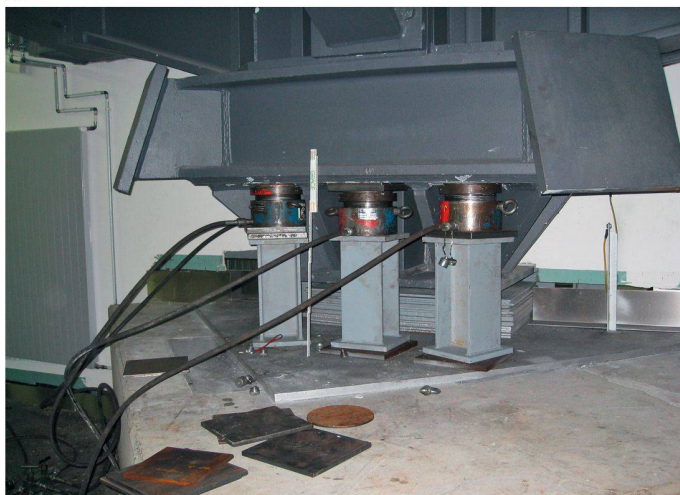
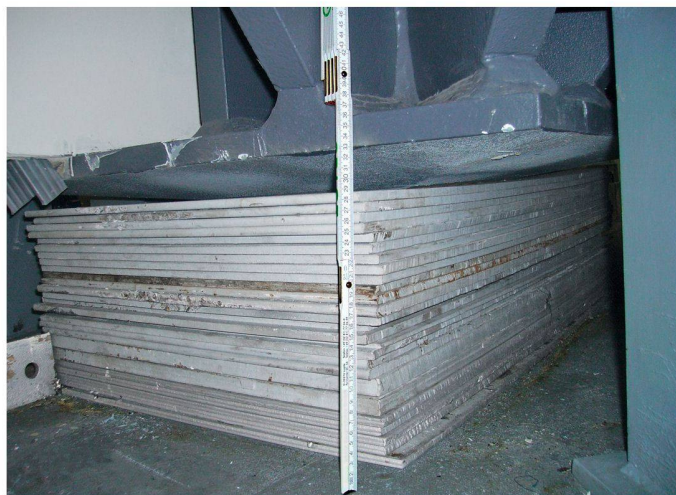
02+03 Mit der Hydraulikvorrichtung im Untergeschoss werden die drei Auflagepunkte jährlich wieder ausgerichtet und mit Stahlplatten unterlegt

Bereits während der Bauphase wurde das verglaste Restaurant erstmals angehoben, da eines der drei Fundamente nach fünf Monaten Bauzeit schon 5cm abgesunken war. Der eigentliche Hebevorgang dauert eine Stunde, und die Anhebelast wird durch eine Ölhydraulikpresse erzeugt.
