Artikel: Stil bewahren, Energie sparen
Autor: Fischer, Danielle
DOI: <https://doi.org/10.5169/seals-390736>

Stil bewahren, Energie sparen

Je nach finanziellen Mitteln, Gebäudezustand und Zielen sind unterschiedliche Vorgehensweisen sinnvoll.

UMBAU WOHNHAUS IM RIESBACH-QUARTIER

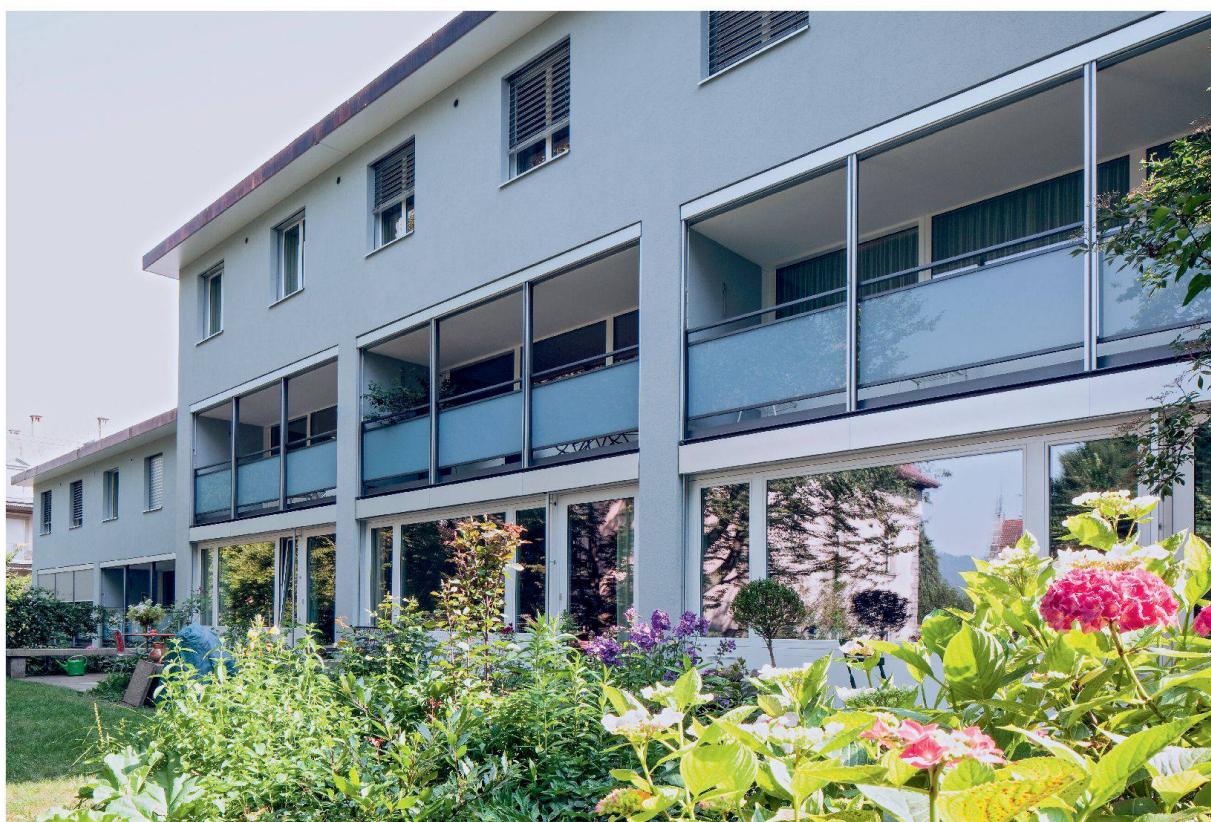
Wohnhaus Riesbach-Quartier: Neue Glasbrüstungen begrenzen die Loggien. Fensterlaibungen im Obergeschoss; Dachvorsprung und Zwischenwände der Loggien zeichnen mit 14 cm Isolationsschicht die Gebäudestruktur stärker nach als zuvor.

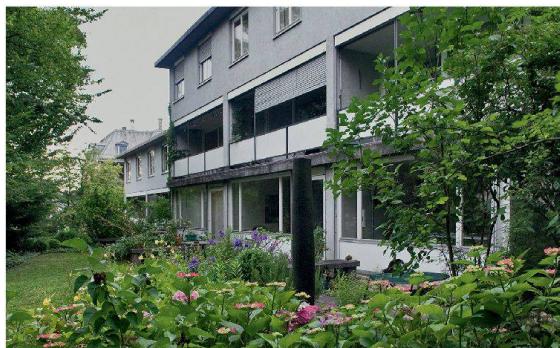
Die Fassade aus den 1960er-Jahren vor der Sanierung mit den alten Eternitbrüstungen und Sonnenstoren.

In einem ersten Schritt 2010 wurde die Kellerdecke mit Glaswolle isoliert und im zweiten das Flachdach mit Polyurethan gedämmt. In der dritten Phase erfolgte die Dämmung der Außenwände, ein Fenstersatz und die Installation einer Lüftungsanlage. Die 14-cm-Isolation der Außenwände verschmälerte die Laubengänge. Um dem durch bessere Belichtung optisch entgegenzuwirken, ersetzten Glaspaneele die alten Eternitbrüstungen. Auch die neue Tiefe der Laibungen bei den Wohnungstüren erforderte Anpassungen – neben den neuen Türen wurden neu dimensionierte Kunsteinlaibungen angebracht. Die Kältebrücken, die durch die durchlaufenden Betonböden der Lauben entstehen, sind hingegen weiterhin vorhanden. Das offene Treppenhaus blieb ungedämmt, es wäre sonst zu schmal geworden. Stattdessen wurde es in die beiden Gebäudeteile integriert und thermisch geschlossen. Dafür konnte auf die Dämmung der beiden Stirnfassaden verzichtet werden. Im Hauseingang vor der Treppe besteht nach wie vor eine thermische Lücke gegen das Erdreich hin. Im Gegensatz zur Gebäudehülle sind die Wohnungen im Originalzustand belassen – Küchen, Bäder, Böden und Zimmertüren wurden blass neu gestrichen. Neue Schiebefenster aus Holz und Metall führen auf die Loggien.

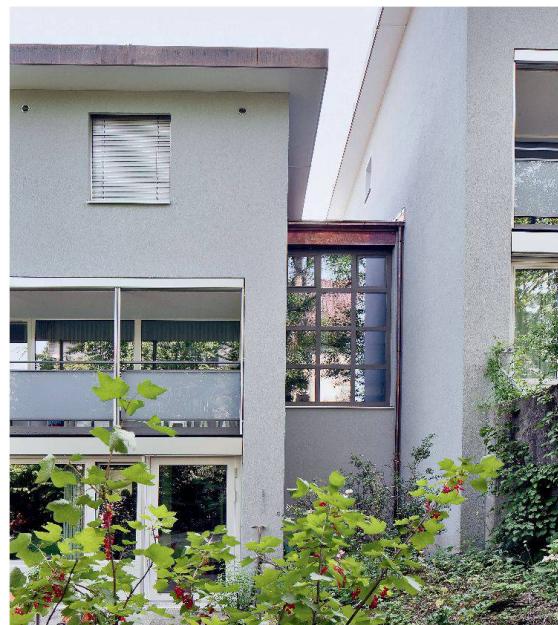
Das Treppenhaus erhielt anstelle der mit einzelnen Betonrahmen unterteilten Einfachverglasungen **ein raumhohes Isolierglasfenster**.

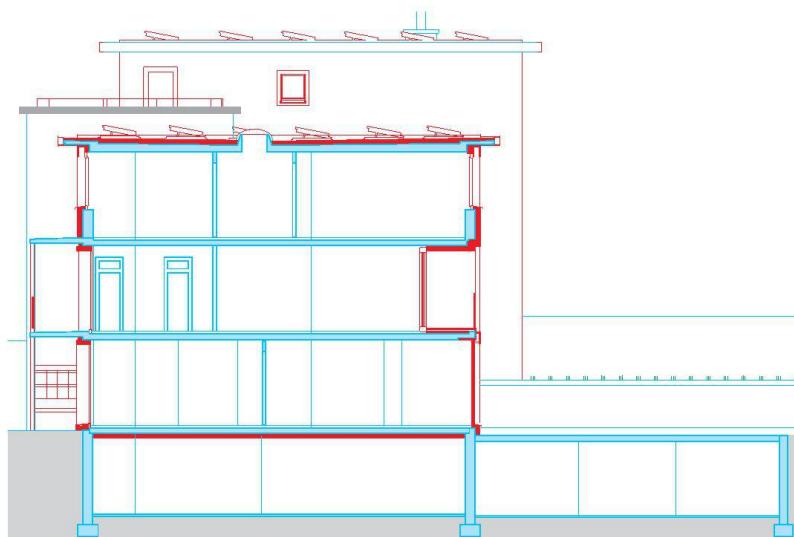
Neue Fenster und die vollflächig gedämmte Gebäudehülle (rot) verbessern die Energiebilanz des Wohnhauses im Riesbach-Quartier massgeblich, Mst. 1:200.

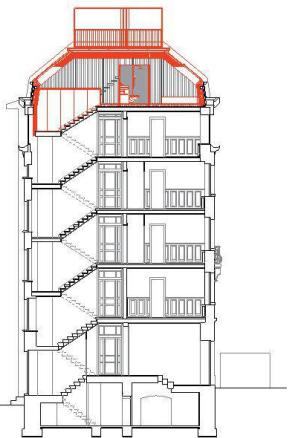
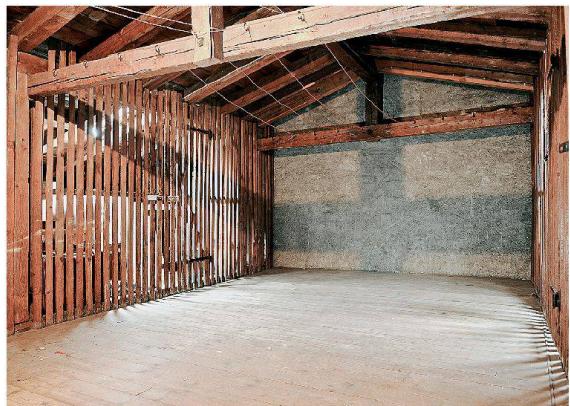
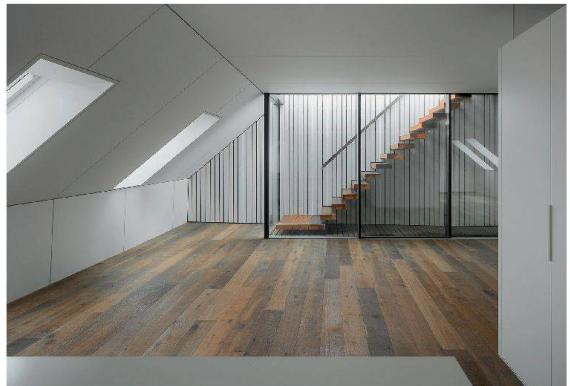
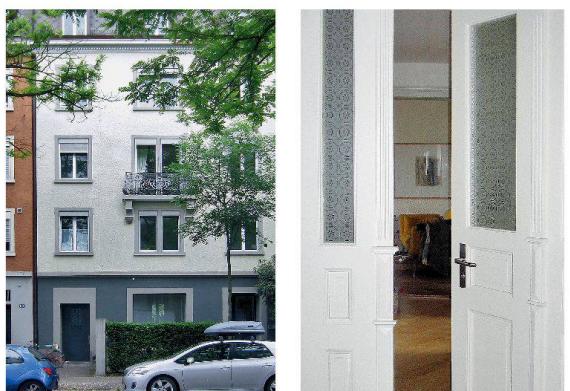
Der Dachstock des Wohnhauses an der Dufourstrasse wurde von der Traufe an abgerissen und durch einen räumlich grosszügigen Aufbau ersetzt. Die **Wohnungstüren** wurden nach dem Vorbild der alten Türen nachgebaut (Abb. unten rechts).

Deshalb wurde entschieden, den Estrich ab der Traufe durch einen Aufbau zu ersetzen. Der neue Dachstock ist als Holzelementdach konstruiert, und seine Zugbänder aus Stahl verlaufen im Unterlagsboden. Somit konnte der Raum stützenfrei über 10 m gebaut werden. Er hebt sich von den darunterliegenden kleinteiligen Strukturen im Haus ab. Der Raum ist nach neuestem Standard gedämmt und der verglaste Aufgang auf die Terrasse mit einer Dreifachverglasung versehen. Die Sonnenkollektoren produzieren die Energie für Heizung und Warmwasser zu 57%. Aus denkmalpflegerischen Gründen sind die Kollektoren zwischen den Dachfenstern angebracht, sodass sie von der Strasse her nicht sichtbar sind. Die alten Kaminschächte wurden für die Steigleitungen des Frisch- und die Fallleitungen des Solarthermie-Heisswassers bis zum Speicher im Keller genutzt. Sollte die Solarthermie-anlage nicht reichen, schaltet das System auf Gas um. Das Wasser für die Waschmaschine wird statt elektrisch über einen Wärmetauscher mit Energie aus der Solarthermieranlage erwärmt.

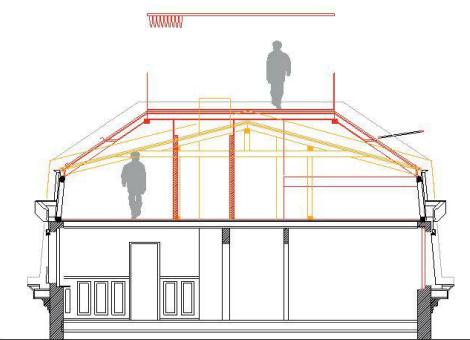
Der neue Aufbau (rot) bietet 80 m² stützenfreien Wohnraum mit einer Terrasse auf dem Dach, Mst. 1:200.
