# ELEMENTARSCHUTZREGISTER HAGEL

**Das Hagelrisiko und die Hagelschäden an Gebäuden steigen. Dies zeigen die Schadenzahlen der kantonalen Gebäudeversicherungen der letzten Jahre deutlich. Die Präventionsstiftung der kantonalen Gebäudeversicherungen gab deshalb das Projekt «Elementarschutzregister Hagel» in Auftrag, das zum Ziel hat, die Materialien der Gebäudehülle in Bezug auf ihren Hagelwiderstand zu klassifizieren.**

# SICHERHEIT VON GELÄNDERN

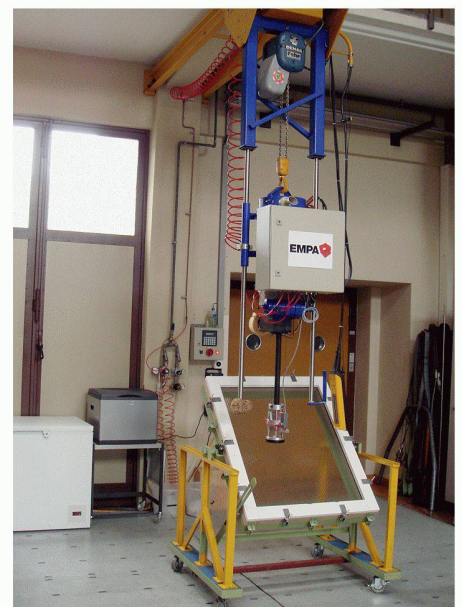
05 Hagelkanone mit zum Beschuss aufgebauter Drahtglasscheibe (Bild: Empa)

Um einen Anhaltspunkt über den Hagelwiderstand verschiedener Gebäudehüllen zu erhalten, wurden an der Empa in Dübendorf umfangreiche Hageltests durchgeführt. Die dort stationierte Hagelkanone (Bild 5) wurde bis dahin vorwiegend für Prüfungen an Dichtungsbahnen mit Standardkugeln aus Polyamid mit Durchmesser 40mm eingesetzt.

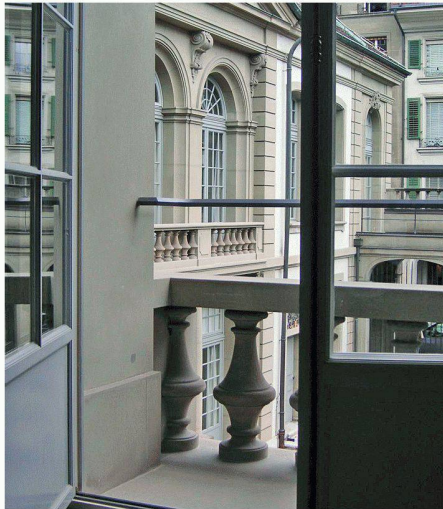
02 Balustrade vor einem wenig tiefen Balkon mit Fenstertüren in einem Gebäude um 1755, heute genutzt als Verwaltungsgebäude. Ein zusätzlicher Wehrstab in Normhöhe schützt vor unbeaufsichtigtem Überkippen. Die zu breiten Öffnungen zwischen den Balustern und die zu grosse Lücke zwischen Balustradenabdeckung und Wehrstab werden akzeptiert

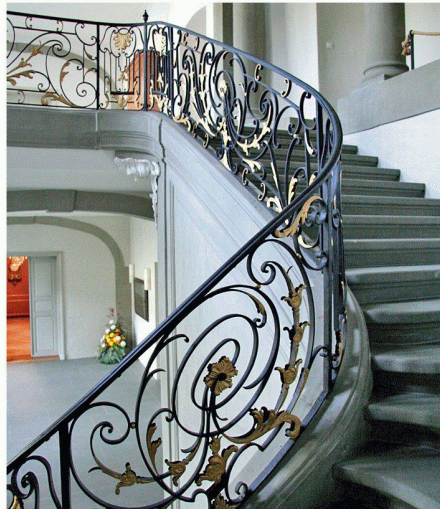
03 Historisches Geländer im gleichen Gebäude. Das Geländer wurde trotz zu geringer Höhe und zu grossen Öffnungen ohne Veränderungen beibehalten

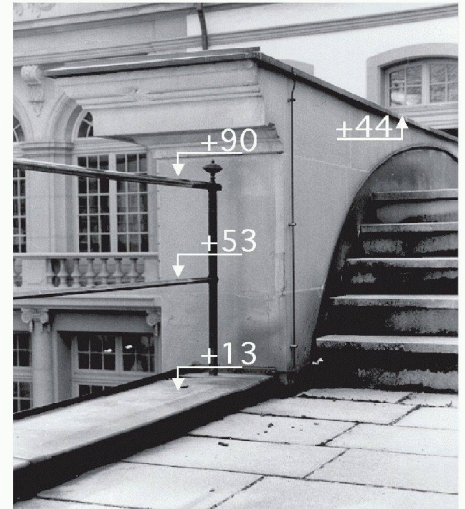
04 Zum «Beispiel eines Sicherheitsnachweises»: modernes Geländer auf der Terrasse desselben historischen Gebäudes  
(Bilder: Bernhard Furrer)

- Mit einer Höhe von 77 cm, gemessen von der Mauerkrone (begehbare Fläche), erfüllt das Geländer die Anforderungen nicht.
- Mit einer Mittelleiste in halber Höhe ist die geometrische Ausbildung des Geländers normgemäss.
- Bezüglich Festigkeit und Werkstoff genügt das Geländer den erwarteten Beanspruchungen. Das Geländer wird vor Korrosion geschützt und unterhalten.
