Zeitschrift: Bulletin des Schweizerischen Elektrotechnischen Vereins
Herausgeber: Schweizerischer Elektrotechnischer Verein ; Verband Schweizerischer Elektrizitätswerke
Band: 23 (1932)
Heft: 12

Artikel: Ergebnisse der Gewittermessungen im Jahre 1931
Autor: Berger, K.
DOI: <https://doi.org/10.5169/seals-1059324>

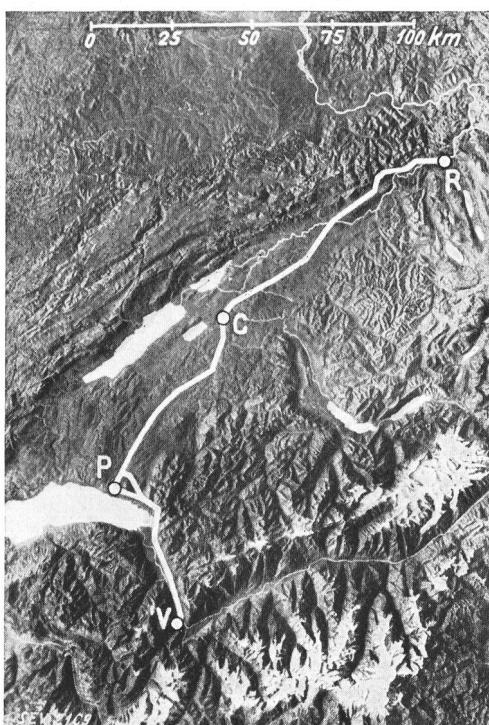
Fig. 1.

Geographische Lage der 132-kV-Leitung der Schweizerischen Bundesbahnen.

V Kraftwerk Vernayaz.
P Unterwerk Puidoux.
C Unterwerk Kerzers.
R Unterwerk Rapperswil.

Die Beschreibung der untersuchten 132-kV-Einphasenleitung der SBB wurde bereits früher gegeben²⁾. Fig. 1 zeigt nochmals die geographische Lage der Leitung mit den Messpunkten Puidoux (P) der beiden Sommer 1930 und 1931, und Rupperswil (R) im Jahr 1929. Es ist wesentlich, daran zu erinnern, dass zwischen den Werken P und Vernayaz (V) die beiden Einphasenleitungen auf getrennten Gestängen verlaufen, die meistens einen Abstand weniger 100 m von einander aufweisen. Während ferner in den Vorjahren beide Leitungsschleifen («Betriebe A und B») getrennt betrieben wurden, bestand im Sommer 1931 bis zum 27. Juli versuchsweise eine metallische Kupplung beider Leitungen in den Endstationen V und R. Vom 27. Juli an wurden dann beide Leitungsschleifen wie in den Vorjahren wieder getrennt betrieben, so dass ein leitender Uebertritt einer Wanderwelle von einer Phase der ersten Leitung auf eine Phase der zweiten Leitung nicht mehr vorkommen konnte und die Kurzschlussleistung an den Masten wieder

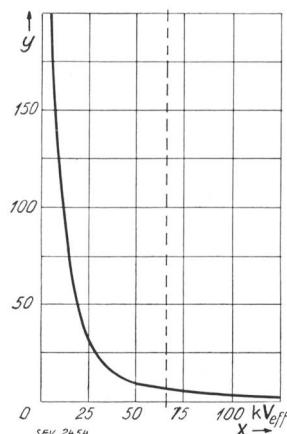
Fig. 2.
Häufigkeit verschieden hoher atmosphärischer Ueberspannungen nach den Messungen im Sommer 1931.
Die normale Betriebsspannung ist gestrichelt eingezeichnet.
x Höhe der Ueberspannungen.
y Zahl der Ueberspannungen, deren Betrag den zugehörigen Abszissenwert übersteigt.

Fig. 2 gibt schliesslich eine Kurvendarstellung der Ueberspannungshäufigkeit nach Tabelle I für das Jahr 1931.

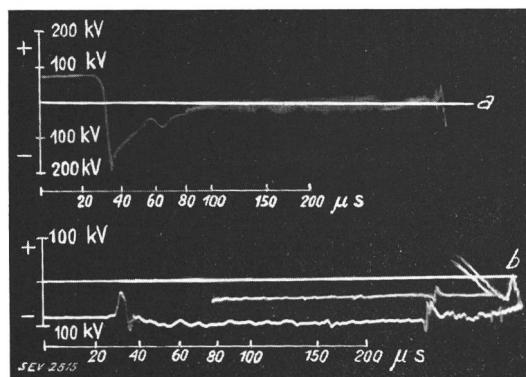
Fig. 4.
Oszillogramme der Blitzstörung
No. 5 in Tab. II, vom 5. VIII., 15 h 39.
Fig. 4a ist gemessen in Phase *BV* (Fig. 6).
Fig. 4b ist gemessen in Phase *BU* (Fig. 6).

Die beiden höchsten, im Unterwerk *P* während der Gewitterperiode 1931 gemessenen Blitzüberspannungen der 132-kV-Leitung sind in Fig. 4 und 5 reproduziert. Fig. 4 gehört zu Störung Nr. 5 in Tabelle II. Am Leitungsendpunkt, nämlich im Kraftwerk *V*, trat ein einphasiger Sammelschienenüberschlag auf im Augenblick eines vom Personal beobachteten Blitzes, dessen genaue Lage aber nicht bekannt ist. Die gestörte Phase zeigt in der Durchgangsstation *P* eine überlagerte Blitzwelle negativer Polarität von 260 kV_{\max} (Fig. 4a). Die absolute Ueberspannung gegen Erde beträgt 180 kV_{\max} , das

ist das 1,95fache des Scheitelwertes der normalen Phasenspannung. Die Ueberspannungswelle hat die Form eines negativen Spannungsstosses mit einer Frontsteilheit von $260 \text{ kV}_{\max}/3 \mu\text{s}$. Die nicht betroffene Phase zeigt ebenfalls eine schroffe Spannungsvariation, aber ihre Form ist komplizierter. Zunächst tritt genau im Moment, wo in der andern Phase der negative Stoss beginnt, ein positiver kurzer Stoss von ca. 53 kV_{\max} auf, der anschliessend in einen langen Rücken negativer Polarität übergeht. Die absolute Ueberspannung dieser Phase ist unweesentlich klein (Fig. 4b). Am Leitungsende *V* ist zur Erzeugung des konstatierten Sammelschienenkurzschlusses eine Stoßspannung von über 500 kV_{\max} nötig; die Ueberschreitung dieser Spannung wurde durch Versuch nachgemessen. Obige Ueberspannung ist folglich auf einer höchstens 57 km langen Strecke auf 180 kV_{\max} absolut gedämpft worden. Der Klydonograph in *V* registrierte in der gestörten Phase eine Spannung von mindestens 700 kV_{\max} ; die Figur zeigt positive Polarität. Ebenso sicher ist die in *P* gemessene Welle derselben Phase negativ. Das Zustandekommen der verschiedenen Polaritäten der Ueberspannung ist nicht abgeklärt.

Folgende Einzelheit ist noch von Interesse: Dem eigentlichen Ueberspannungsstoss vorangehend existieren schon kleinere Spannungsvariationen auf der Leitung während etwa 26 μ s. Dann folgt plötzlich ein rascherer Anstieg von etwa 4 μ s Dauer und erst anschliessend der steile Stoss grosser Höhe mit rund 100 $\text{kV}_{\text{max}}/\mu\text{s}$ maximaler Steilheit. Diese schon früher beobachtete Erscheinung⁴⁾ ist einleuchtend, wenn man annimmt, die Ueberspannung sei durch einen direkten Blitzschlag in diese Phase entstanden. Die kleinen anfänglichen Spannungsschwankungen sind offenbar indirekter Art. Berücksichtigt man die bei Schaltwellen nachgewiesene Verflachung der Wellenfront beim Durchlaufen einer Strecke von rund 50 km, so kann die Grössenordnung der Steilheit des Spannungsanstieges bei der Blitzeinschlagstelle auf 1000 $\text{kV}_{\text{max}}/\mu\text{s}$ geschätzt werden.

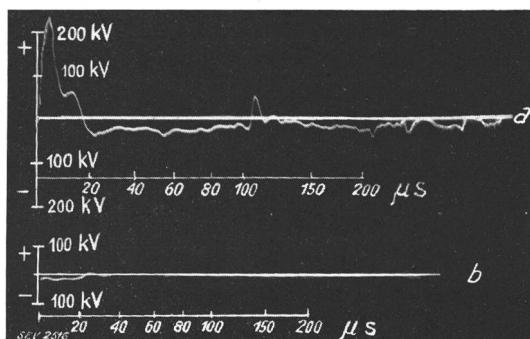
Fig. 5.
Oszillogramme der Blitzstörung
No. 4 in Tab. II, vom 13. VII., 19 h 24.
Fig. 5a ist gemessen in Phase *AV* (Fig. 6).
Fig. 5b ist gemessen in Phase *BU* (Fig. 6).

Fig. 5 betrifft die Blitzstörung Nr. 4 in Tab. II auf einem 44 km entfernten Mast der Betriebsschleife *A* des Leitungsstücks *V*—*P*. Auf den Masten

befinden sich eine 132-kV-Schleife unten und zwei 66-kV-Einphasenleitungen oben. Die zweite Betriebsschleife (*B*) für 132 kV verläuft in ca. 100 m Entfernung auf einem zweiten Gestänge *V*—*P*. Die örtliche Lage geht aus Fig. 6 hervor. Fig. 5a wurde entsprechend in Tabelle II am Leiter *AV* registriert, Fig. 5b am Leiter *BU*. Von der vorangehenden Blitzstörung her waren beide 132-kV-Schleifen noch spannungslos. Dagegen wurden auf dem Mast rechts (Fig. 6) an der mit *x* bezeichneten Stelle 2 Ketten der einen 66-kV-Leitung schwer beschädigt und mussten ausgewechselt werden. Blitz und Lichtbogen wurden von Privatpersonen beobachtet. Eine Leitungsabschaltung in 66 kV kam trotz des Kurzschlusses nicht zustande. Dies ist der erste Fall der dreijährigen Beobachtungszeit, wo es scheint, dass der vom Blitz eingeleitete Kurzschlusslichtbogen innert ca. 3 s selbst gelöscht hat. Die am 44 km entfernten Messort *P* auf dem Seil *AV* konstatierte Spannungswelle ist ein positiver Stoss von 240 kV_{max} und etwa $70 \text{ kV}_{\text{max}}/\mu\text{s}$ maximaler

Steilheit. Auf der in rund 105 m Abstand parallel laufenden, mindestens 10 m höher gelegenen Phase *BU* entstand eine kaum messbare Ueberspannung

(Fig. 5b). Der gewaltige Unterschied beider Ueberspannungen ist nur bei Annahme eines direkten Blitzeinschlages im ersten Fall verständlich. *Die induzierte (indirekte) Blitzwelle ist auf einem 100 m abseits liegenden Seil bereits verschwindend klein.* Die in Fig. 5a ersichtlichen späteren Spannungszacken röhren von der Reflexion der Welle an den Leitungsenden her. Auch daraus ist deutlich die starke Dämpfung bereits nach einmaligem Leitungsdurchlaufen ersichtlich.

f) Bei der Störung Nr. 4 (Tabelle II) wurde zugleich an den beiden ca. 100 m voneinander entfernten Leitungsschleifen für 132 kV oszillographiert. Fig. 5 zeigt den enormen Unterschied der Ueberspannungen, Fig. 6 die genauere Leitungsanordnung.

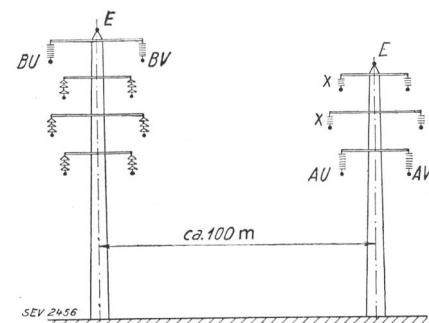
Fig. 6.
Leitungsprofil zu den in den Fig. 4, 5 und 7 dargestellten Blitzstörungen No. 3, 4 und 5 in Tab. II.

Für die Blitzstörung Nr. 3 in Tabelle II kann ebenfalls Fig. 6 als Lageplan gelten. Die Entfernung des gestörten Mastes vom Messort beträgt 43,5 km. Gemessen wurden ebenfalls die Phasen *AV* und *BU*. Die zugehörigen Oszilloskopogramme sind in Fig. 7 dargestellt. Die registrierte Ueberspannung ist in *P* überraschend klein. Phase *BU* erlitt Kurzschluss, wodurch eine Kette beschädigt wurde. Der negative Spannungsstoss erreicht in *P* knapp 100 kV_{max} ; eine absolute Ueberspannung kam dort nicht zustande. Der Leiter *AV* weist einen positiven Spannungsstoss etwas kleinerer Höhe auf. Die überschlagene Kette war nicht durchgeschlagen, sondern im Porzellanscherben durchaus gesund.

a) Erstes Gebot (leider nicht Universalmittel) allen Ueberspannungsschutzes bleibt nach allen bisherigen Erfahrungen: *reichlich isolieren*. Zur Begründung erwähne ich als Beispiel das nach Fig. 6 gemeinsam mit einer der beobachteten Einphasenschleifen auf demselben Gestänge liegende Drehstromnetz. Es ist mit Motorisolatoren für 120 kV Betriebsspannung ausgerüstet, wird aber nur mit 60 kV betrieben. Der Systemnullpunkt ist über Löschspulen geerdet. Die gesamte derart ausgebauten Netzlänge beträgt 77 resp. 107 km Einfachleitung und 71 km Doppelleitung. *Gewitterstörungen sind auf dieser Leitung, die seit 1927 im Betriebe ist, noch nie vorgekommen*. Dabei ist ein vom Blitz zersplitterter Freilufttrennerstützer (kein Motorisolator) ausgenommen. In derselben Beobachtungsperiode hat die nach Fig. 6 darüberliegende Einphasenschleife mindestens 7 einpolige Blitzstörungen gehabt, die zu Kurzschluss und Leitungsabschaltung und -beschädigung führten. Diese Erfahrung ist auf Grund der bisherigen Kenntnisse des Blitzvorganges erklärlich: Die Einphasenseile sind so gelegen, dass sie in den meisten Fällen als Blitzauflänger wirken; die Motorisolatoren sind unbedingt stoßsicher und bezüglich mässiger Erdschlussströme auch ohne Anwendung von Schutzarmaturen genügend lichtbogensicher; die Löschspule unterdrückt die entstehenden Erdschlüsse

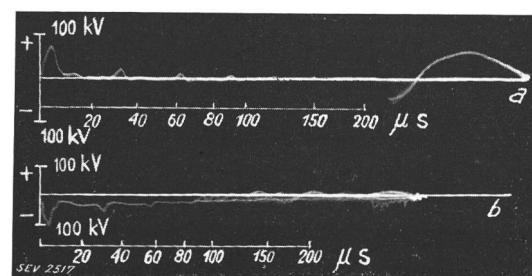
Fig. 7.
Oszillogramme der Blitzstörung
No. 3 in Tab. II, vom 13. VII., 19 h 38.
Fig. 7a ist gemessen in Phase *AV* (Fig. 6).
Fig. 7b ist gemessen in Phase *BU* (Fig. 6).

Ueberspannung auf der ca. 43 km langen Strecke ist bemerkenswert. Sie ist aber selbst bei einem direkten Blitzeinschlag in eine Phase erklärlich,

indem bei guter Masterdung und relativ stromschwachem Blitz die Spannung des betroffenen Seils durch den Isolatorüberschlag sofort auf kleine Werte sinkt und die verbleibende kurze Wellenspitze wegen ihrer kurzen Dauer beim Durchlaufen von Leitung und Stationen absorbiert wird.

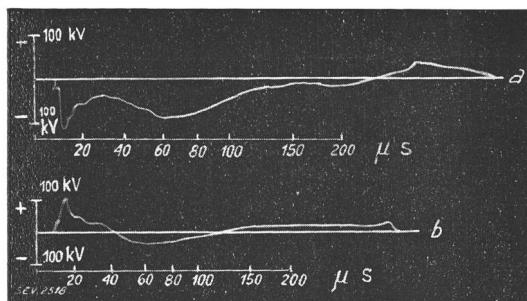
Fig. 8.
Oszillogramme der Blitzstörung
Nr. 1 in Tab. II, vom 24. VI., 19 h 38.
Fig. 8a ist gemessen in Phase BU (Fig. 3).
Fig. 8b ist gemessen in Phase AV (Fig. 3).

Fig. 8 zeigt die gemessenen Spannungswellen zur Blitzstörung Nr. 1 in Tabelle II. Mastbild siehe Fig. 3. Gemessen wurde an den Seilen *B U* (Fig. 8a) und *B V* (Fig. 8b). Am Mast 173 wurde der Isolator des Seils *B V* 106 km vom Messort *P* entfernt überschlagen. In dieser Phase zeigt sich in *P* ein positiver Spannungsstoß von 108 kV_{\max} Höhe, in der nicht überschlagenen Phase ein negativer Stoß von 110 kV_{\max} Höhe. Maximale Steilheit beim Messort rund $50 \text{ kV}_{\max}/\mu\text{s}$.

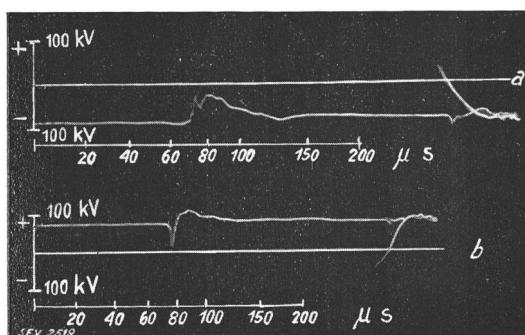
Fig. 9.
Oszillogramme einer Ueberspannung infolge eines Blitzes
über der Leitung nach Fig. 3, vom 17. VI., 23 h 03.
Fig. 9a ist gemessen in Phase BU (Fig. 3).
Fig. 9b ist gemessen in Phase AV (Fig. 3).

Fig. 9 wurde registriert am 17. Juni um 23.03 h; gemessen wurden die in den Phasen *AV* und *B U* durch einen Blitz in der Nähe der in Fig. 3 dargestellten Leitung erzeugten Ueberspannungen.

Eine Betriebsstörung fand nicht statt. Diese Aufnahme zeigt wieder den Vorgang, wie er letztes Jahr zweimal beobachtet werden konnte⁵⁾ und

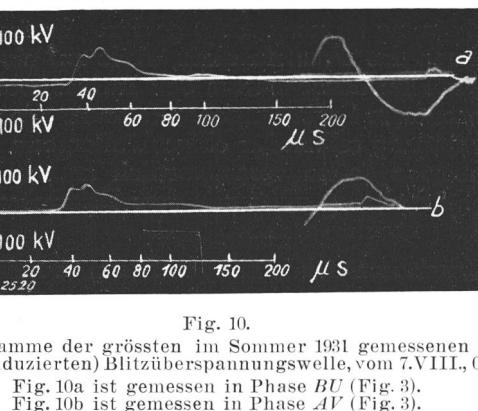
Fig. 10.

Oszillogramme der größten im Sommer 1931 gemessenen indirekten (induzierten) Blitzüberspannungswelle, vom 7.VIII., 0 h 43.

Fig. 10a ist gemessen in Phase *BU* (Fig. 3).
Fig. 10b ist gemessen in Phase *AV* (Fig. 3).

metrischer Anordnung der Leitungsseile gegenüber dem Erdseil auf gleich hochgelegenen Phasenleitern gleich hoch und besitzen gleiche Polarität. Diese charakteristischen Merkmale sind in den Oszillogrammen bei kleinen atmosphärischen Überspannungswellen immer ersichtlich. Die größten induzierten Blitzspannungen des Sommers 1931 sind in Fig. 10 reproduziert. Es zeigt sich eine positive Welle auf den beiden Leitern *A V* und *B U* der Leitung nach Fig. 3, aufgenommen am 7. August, 0.43 h.

A V weist $+75 \text{ kV}_{\text{max}}$, *B U* $+85 \text{ kV}_{\text{max}}$ Wellenamplitude auf, der Verlauf der Wellen beider Phasen ist sehr ähnlich. Höhere induzierte Blitzspannungen konnten bisher nicht nachgewiesen werden. Die Steilheit der Wellen ist maximal ca. $18 \text{ kV}_{\text{max}}/\mu\text{s}$. Der Gewitterherd befand sich in unmittelbarer Nähe des Messorts *P*. Eine Leitungsstörung trat dabei nicht auf.

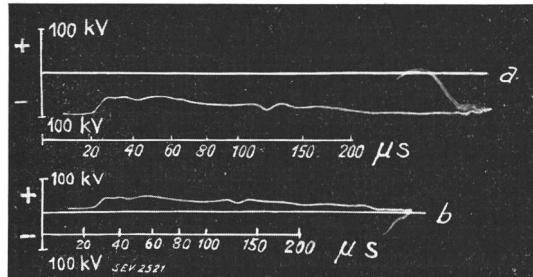
Kleinere indirekte Blitzüberspannung, vom 12. VI., 05 h 01.

Fig. 11a ist gemessen in Phase *BU* (Fig. 6).
Fig. 11b ist gemessen in Phase *AV* (Fig. 6).

Ein Beispiel kleinerer induzierter Spannungen gibt Fig. 11.

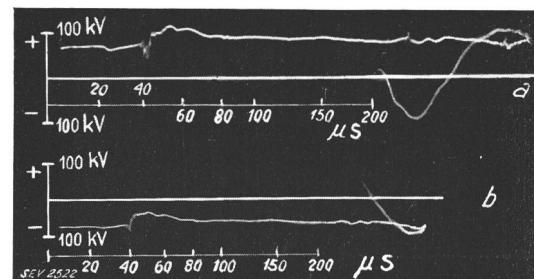
Fig. 12.
Oszillogramme einer indirekten Blitzüberspannung, vom 12. VI., 06 h 11.

Fig. 12a ist gemessen in Phase *BU* (Fig. 6).
Fig. 12b ist gemessen in Phase *BV* (Fig. 6).

Fig. 12 entstand durch einen am 12. Juni, 6.11 h, von *P* aus beobachteten Blitzschlag in Nähe der Leitungen *P—V* in etwa 18 km Entfernung vom Messort *P*. Gemessen sind die Leiter *B U* und *B V*

der Anordnung nach Fig. 6. Es handelt sich auch hier um eine indirekte Blitzeinwirkung, wie man ebenfalls aus dem ganz ähnlichen Verlauf der Spannungswellen beider Phasen erkennt.

c) Am 17. Juni schlug der Blitz in ein Bauernhaus, das rund 100 m Abstand von der 132-kV-Leitung hat. Der Brand wurde erst gegen Mitternacht entdeckt. Die grösste in jener Stunde gemessene Ueberspannung wurde in Fig. 12 dargestellt. Die Leitung erlitt keine Störung.

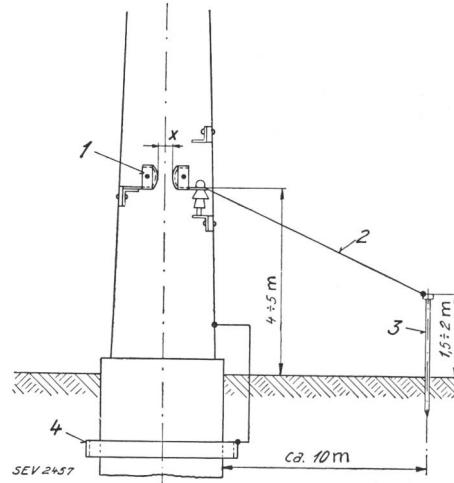
Fig. 13.
Schematische Darstellung der verwendeten Mastfunkenstrecken.

1 Kupferkalotte mit Zelluloidkappe.

Im vergangenen Sommer wurden 130 Masten mit Messfunkenstrecken nach Schema Fig. 13 ausgerüstet. Sie bestanden aus zwei einander in 50 mm Abstand gegenübergestellten Kugelkalotten als Elektroden, mit einem zwischengelegten Zelluloidblatt von 0,3 mm Dicke. Die eine Kalotte war mit dem Masteisen verbunden, die andere war davon auf ca. $120 \text{ kV}_{\text{eff}}$ isoliert und mit einer Hilfserde verbunden, die sich 10 m seitlich des Mastes befand. Der Zweck dieser Mastfunkenstrecken war, festzustellen, wie oft das Potential eines Mastes

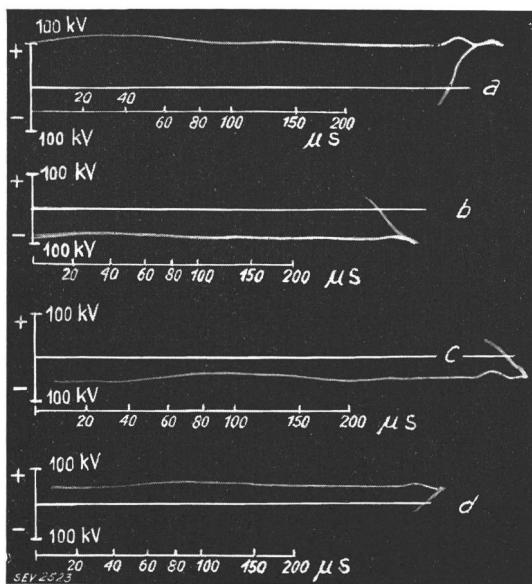
Fig. 14.

Oszillogramme der Ueberspannungswellen auf den zwei obersten Leitungsseilen bei einem direkten Blitzschlag in einen Mast, vom 17. VI., ca. 23 h 40.

Fig. 14a ist gemessen in Phase *BU* (Fig. 3).
Fig. 14b ist gemessen in Phase *AV* (Fig. 3).

Besonderes Interesse hat der erste Masteinschlag (Tabelle VI). Er wurde zufällig von Anwohnern der Leitung beobachtet und am nächsten Morgen gemeldet. Die sofortige Kontrolle ergab, dass das Zelluloidblatt durchlocht war. Im Zeitpunkt des Einschlags wurde in P, 24 km vom getroffenen Mast, auf den zwei obersten Leitungsseilen, die zu beiden Seiten des Erdseiles sich befinden, die in Fig. 14 ersichtlichen Ueberspannungen wahrgenommen. Eine halbe Stunde vor und nach diesem Oszillogramm wurden keine grösseren Ueberspannungen aufgezeichnet. *Der Blitzentzündung in den Mast äusserte sich auf den beiden Leitungsseilen als indirekte, induzierte Ueberspannung von 20 kV_{max} auf dem vom Erdseil weiter wegliegenden Seil B U der Fig. 3, bzw. 15 kV_{max} Wellenhöhe auf dem dem Erdseil nähern Leitungsseil A V.*

weiter vom Erdseil entfernte Seil *BU* weist 45 kV_{\max} , das näher liegende Seil *AV* 30 kV_{\max} Wellenamplitude auf. Der Charakter beider Wellen ist derselbe, der Masteinschlag äussert sich als indirekter Blitz.

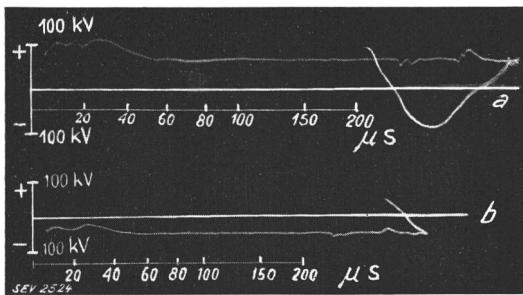
Fig. 15.

Oszillogramme der Ueberspannungswellen auf den zwei obersten Leitungsseilen bei einem wahrscheinlichen direkten Blitzschlag in einen Mast, vom 1. VII., ca. 16 h 40.

Fig. 15a ist gemessen in Phase *BU* (Fig. 3).
Fig. 15b ist gemessen in Phase *AV* (Fig. 3).

Ein zweiter Fall, in welchem Blitzschlag privat gemeldet und somit die Zeit des Einschlags festgestellt werden konnte, betrifft Nr. 5 in Tabelle VI. Zwar besass Mast 140 keine Mastfunkentrecke; ein Nachweis des Masteinschlags war dort nicht möglich. Fig. 15 zeigt den zur Zeit des angeblichen Masteinschlags gemessenen Spannungsverlauf in P, und zwar wiederum auf den zwei obersten Leitungsseilen links und rechts des Erdseils (A V und B U in Fig. 3). Eine Stunde vor und nachher wurden keine grösseren Ueberspannungen registriert. Das

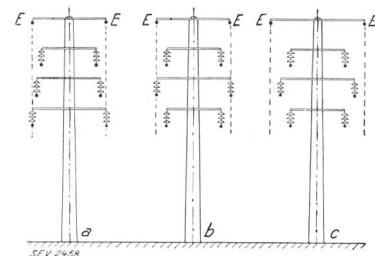
Fig. 16.
Empfehlenswerte
Anordnung der Erdseile zum Auffangen
direkter Blitzschläge.

Aus dem grossen Unterschied der Störungszahlen der Phasen *A V* und *B U* (Fig. 3) ergibt sich, dass der horizontale Abstand von 3,5 m zwischen Erdseil und Phasenleiter als reichlich gross bezeichnet werden muss. Erhöhter Schutz ist deshalb mit 2 Erdseilen erreichbar, die bewusst als Blitzauflänger angeordnet werden. Das bedingt in den meisten Fällen zwei Erdseile für vertikale Seilanordnung, die nach Fig. 16 und für horizontale Seilanordnung nach Fig. 17 anzutunnen wären. Die Erfahrung muss zeigen, ob insbesondere bei der Leitungskonstruktion nach 17b auch das mittlere Leitungsseil blitzfrei bleibt.
