Zeitschrift: Bulletin des Schweizerischen Elektrotechnischen Vereins
Herausgeber: Schweizerischer Elektrotechnischer Verein ; Verband Schweizerischer Elektrizitätswerke
Band: 40 (1949)
Heft: 14

Artikel: Brandfall verursacht durch Elektrizität
Autor: Walter, F.
DOI: <https://doi.org/10.5169/seals-1060669>

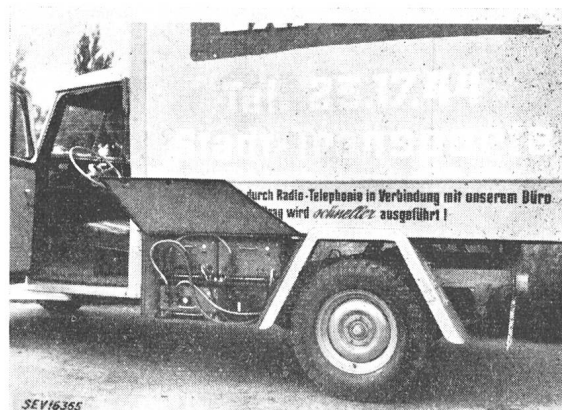
Fig. 13

Am Eröffnungstag waren 11 Camionetten der Transportfirma Welte-Furrer angemeldet (Fig. 13).

Camionette der Firma Welte-Furrer mit eingebauter Anlage
