Zeitschrift: Bulletin des Schweizerischen Elektrotechnischen Vereins

Artikel: Brandschäden durch in genullte Apparategehäuse eingeführte armierte Isolierrohre

Autor: Riesen, E.

Brandschäden durch in genullte Apparategehäuse eingeführte armierte Isolierrohre

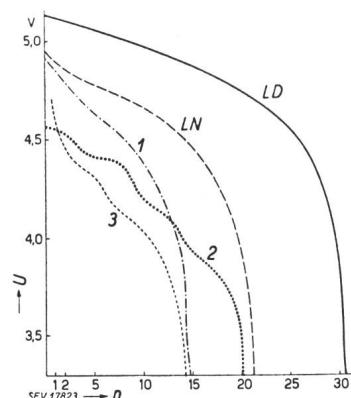
Fig. 1

Vergleichsversuche an 5 Starterbatterien
Intermittierende Entladung bei +20 °C (Belastung mit 360 A
während 20 s, anschliessend Pause von 60 s)

Die Batterie wurde während 20 s mit konstant 360 A belastet, es wurden ihr also 2 Ah entnommen; am Schluss der Belastung wurde die Klemmenspannung als erster Messpunkt notiert. Dann wurden 60 s Pause eingeschaltet. Hierauf wurde wieder belastet und die Pause eingeschaltet, und dieses Spiel wurde so oft wiederholt, bis die Spannung unter 4,5 V (Versuch bei +20 °C) und unter 3,0 V (Versuch bei —18 °C) (Fig. 1 und 2) abfiel. Die Batterien wurden
