Zeitschrift: Bulletin des Schweizerischen Elektrotechnischen Vereins
Herausgeber: Schweizerischer Elektrotechnischer Verein ; Verband Schweizerischer Elektrizitätswerke
Band: 56 (1965)
Heft: 17

Artikel: Reparaturen am Druckstollen des Kraftwerkes Partenstein
Autor: Nägerl, K.
DOI: <https://doi.org/10.5169/seals-916396>

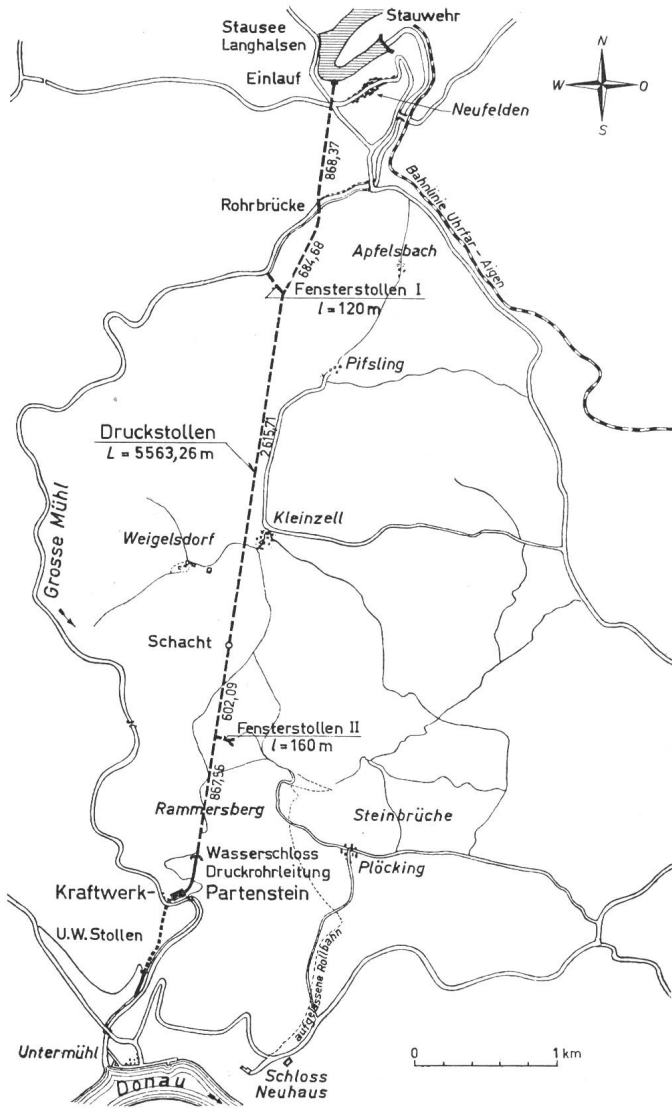
Fig. 1
Übersichtsplan
Druckstollen Langhalsen—Partenstein

Wie der Lageplan (Fig. 1) und das Längenprofil (Fig. 2), zeigen, durchörtert der Stollen auf 800 m Länge das Felsplateau unter dem Ort Neufelden, quert dann die Grosse Mühl mit einer Rohrbrücke und erreicht bei km 1,550 den Fensterstollen I. Von der 3230 m langen Strecke bis zum Fensterstollen II (km 4,780) gehören noch 1530 m zum Baulos I des ersten Ausbaues. Der Rest von 1700 m und die 790 m lange Strecke bis zum Stollenpfropfen gehören zum Baulos II. Die Unterscheidung der beiden Baulose ist wichtig bei der kritischen Betrachtung der Betonschäden. Während Baulos I in Pegmatit-Granit liegt, liegt Baulos II überwiegend in Granitit, bei welchem die Feldspatkristalle zur Kaolinisierung neigen. Da in beiden Fällen der Zuschlagstoff durch Aufbereitung des Ausbruchmaterials, unter Beigabe von gebrochenem Material aus einem Steinbruch im Pegmatit-Granit, gewonnen wurde, kann die Kaolinisierung des Granit mit zu den weit grösseren Betonschäden des Bauloses II beigetragen haben. Im Baulos I wurde mit Kirchdorfer Portlandzement gearbeitet, im Baulos II mit einem Schachtofenzement aus Beocin in Serbien, welcher auf dem Wasserwege bis Neuhaus nahe der Mündung der Grossen Mühl gebracht wurde.

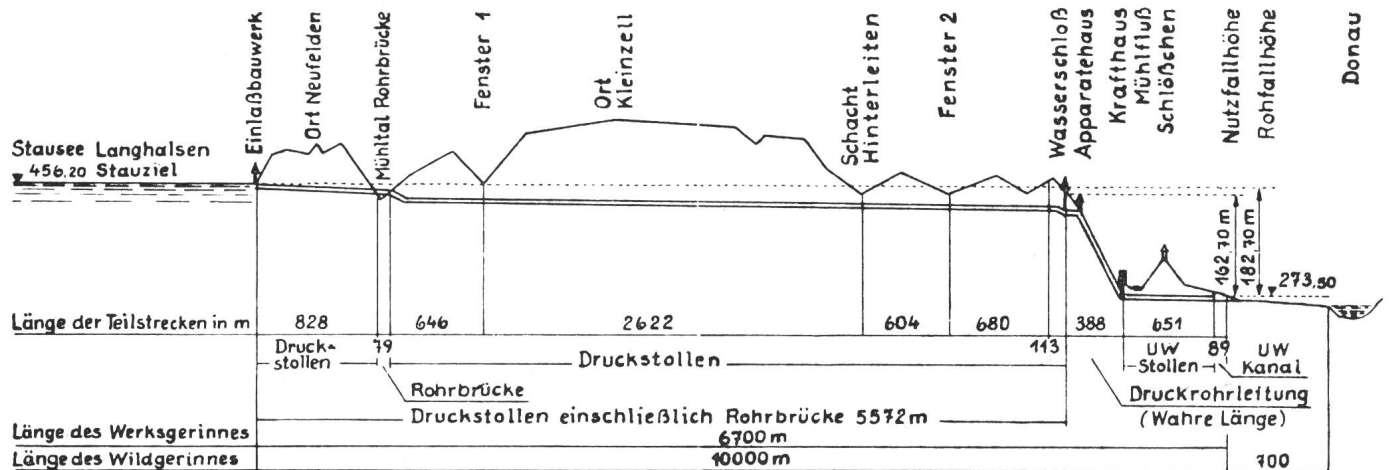
Fig. 2
Längenprofil
(vierfach überhöht)
