**Zeitschrift:** Bulletin des Schweizerischen Elektrotechnischen Vereins  
**Herausgeber:** Schweizerischer Elektrotechnischer Verein ; Verband Schweizerischer Elektrizitätswerke  
**Band:** 56 (1965)  
**Heft:** 17

**Artikel:** Reparaturen am Druckstollen des Kraftwerkes Partenstein  
**Autor:** Nägerl, K.  
**DOI:** <https://doi.org/10.5169/seals-916396>

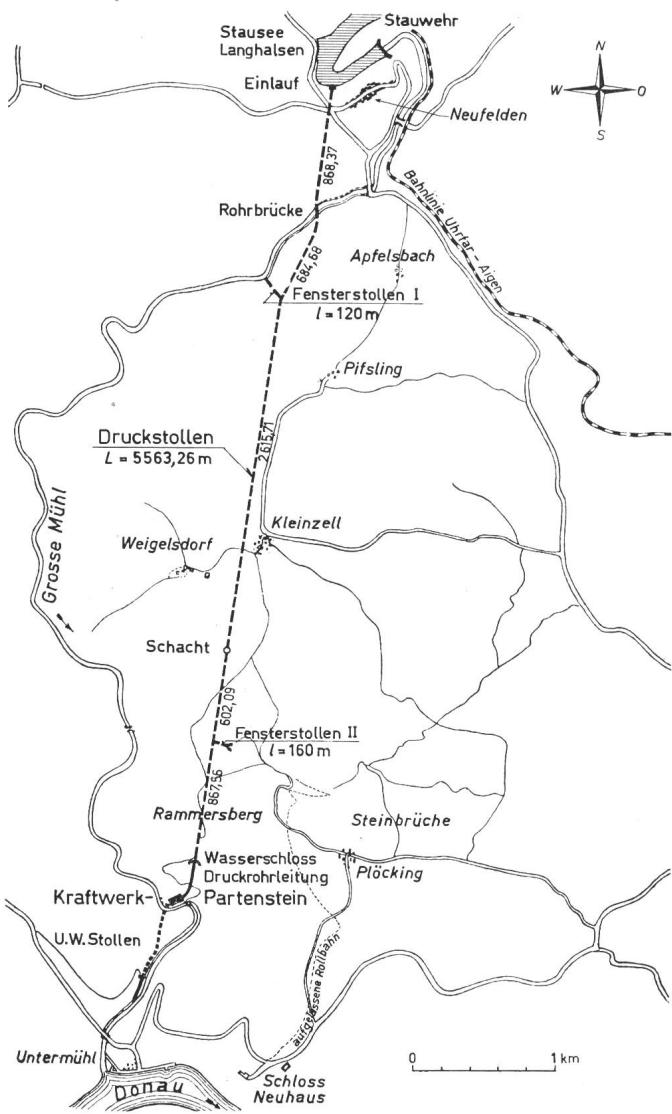
Fig. 1  
Übersichtsplan  
Druckstollen Langhalsen—Partenstein

Wie der Lageplan (Fig. 1) und das Längenprofil (Fig. 2), zeigen, durchörtert der Stollen auf 800 m Länge das Felsplateau unter dem Ort Neufelden, quert dann die Grosse Mühl mit einer Rohrbrücke und erreicht bei km 1,550 den Fensterstollen I. Von der 3230 m langen Strecke bis zum Fensterstollen II (km 4,780) gehören noch 1530 m zum Baulos I des ersten Ausbaues. Der Rest von 1700 m und die 790 m lange Strecke bis zum Stollenpropfen gehören zum Baulos II. Die Unterscheidung der beiden Baulose ist wichtig bei der kritischen Betrachtung der Betonschäden. Während Baulos I in Pegmatit-Granit liegt, liegt Baulos II überwiegend in Granitit, bei welchem die Feldspatkristalle zur Kaolinitierung neigen. Da in beiden Fällen der Zuschlagstoff durch Aufbereitung des Ausbruchmaterials, unter Beigabe von gebrochenem Material aus einem Steinbruch im Pegmatit-Granit, gewonnen wurde, kann die Kaolinitierung des Granit mit zu den weit grösseren Betonschäden des Bauloses II beigetragen haben. Im Baulos I wurde mit Kirchdorfer Portlandzement gearbeitet, im Baulos II mit einem Schachtofenzement aus Beocin in Serbien, welcher auf dem Wasserwege bis Neuhaus nahe der Mündung der Grossen Mühl gebracht wurde.

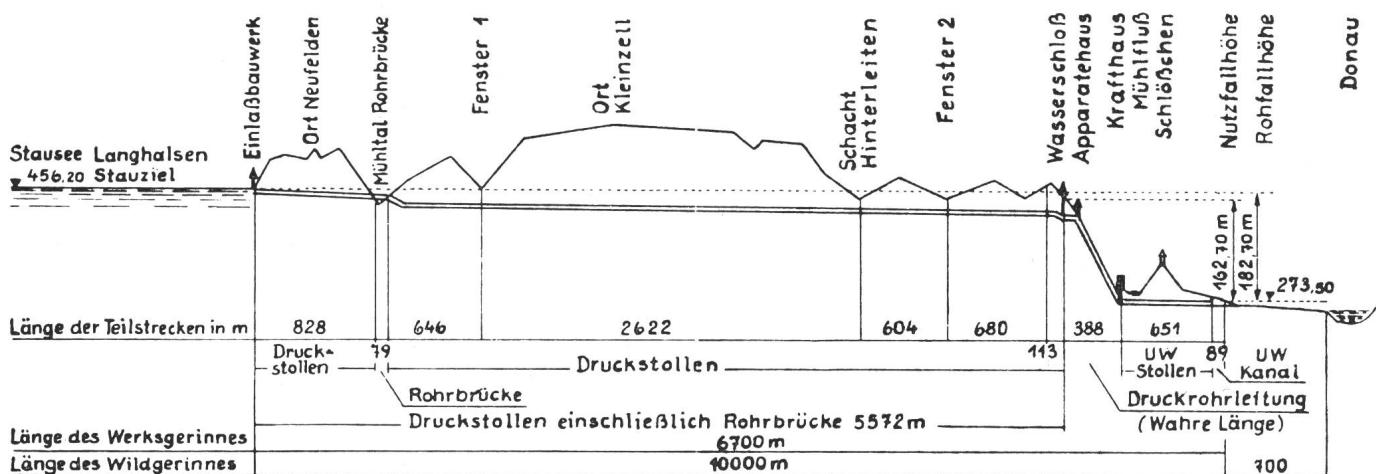
Fig. 2  
Längenprofil  
(vierfach überhöht)
