Zeitschrift: Berichte der St. Gallischen Naturwissenschaftlichen Gesellschaft
Herausgeber: St. Gallische Naturwissenschaftliche Gesellschaft
Band: - (2005)

Artikel: Uferrenaturierungen am Bodensee
Autor: Siessegger, Berthold / Teiber-Siessegger, Petra
DOI: <https://doi.org/10.5169/seals-832687>

Uferrenaturierungen am Bodensee

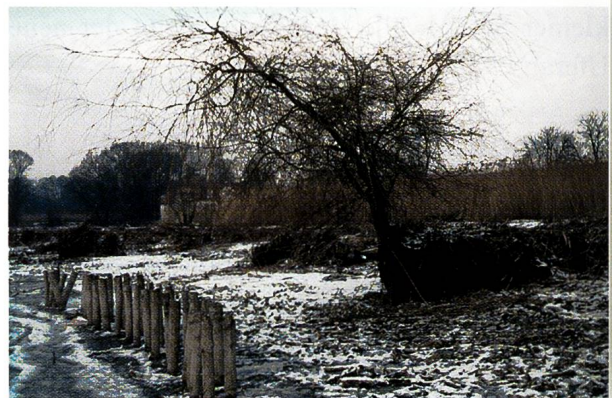
Abb. 6. Schilffront 1980 mit hohen Kliffkanten und freigelegten Rhizomen. Auf dem rechten Bild erkennt man den alten Bodenhorizont, der durch den Baum vor Erosion geschützt wurde.

Zum ersten Mal wurde Ende 1978 auf Empfehlung des Instituts für Seenforschung von der Stadt Lindau die Entscheidung getroffen, das stark gestörte Schilfufer in Lindau-Reutin in grossem Umfang zu revitalisieren. Die Schilffront war über Jahre hinweg aufgrund von Erosionsprozessen, die bereits zu Kliffhöhen von über 150 cm und zu tiefen Schneisen in der Schilffront geführt hatten, erheblich zurückgewichen (Abb. 6).

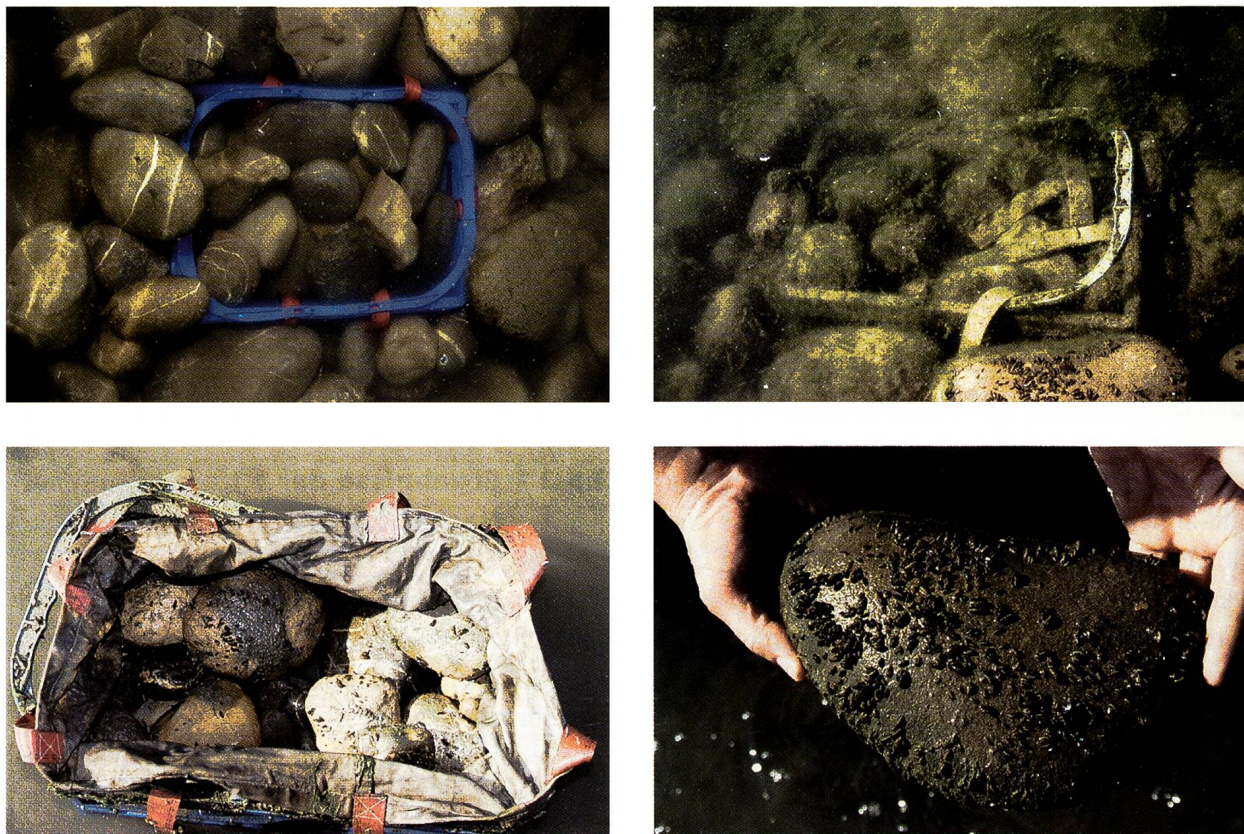
Abb. 11. Oben links: frisch eingebrachter Versuchskorb. Oben rechts: Versuchskorb 4 Monate später. Unten links: geborgener Versuchskorb mit hochgezogenem Netzbeutel. Unten rechts: Besiedlung der Böschungsfusswacken mit Benthosorganismen.

Zur Untersuchung der Neubesiedlung des eingebrachten Böschungsfussmaterials wurden an vier Stellen Körbe in den Böschungsfuss eingebracht. Die Körbe waren so konstruiert, dass ein durch Stoff verstärktes GazeNetz, das am Korbboden ausgelegt wurde, mit Hilfe von Laschen am Rand des Korbes hochgezogen werden konnte (Abb. 11). Zunächst wurden die Körbe mit Steinen aus dem Böschungsfussbereich gefüllt und in den Böschungsfuss eingelassen. Nach einer Expositionszeit von 4 Monaten (Mitte Mai bis Mitte September) wurden die Körbe in unveränderter Lage geborgen. Um zu verhindern, dass Organismen bei der Entnahme der Körbe entweichen, wurde zunächst mit Hilfe von Laschen das GazeNetz vorsichtig am Korbrand hochgezogen, so dass sich die gesamte Steinfüllung in einem Netzbeutel befand. Dann erfolgte die Bergung des Korbes aus dem Böschungsfuss.

Sämtliche Steine wurden in einer Wanne abgewaschen und die darauf siedelnden Organismen gesammelt, gewogen und bestimmt (Tab. 3). Die Neubesiedlung der eingebrachten Böschungen erfolgte in der nur wenige Monate dauernden Zeit geradezu stürmisch.
