Zeitschrift: Berichte der St. Gallischen Naturwissenschaftlichen Gesellschaft

Artikel: Uferrenaturierungen am Bodensee

Autor: Siessegger, Berthold / Teiber-Siessegger, Petra

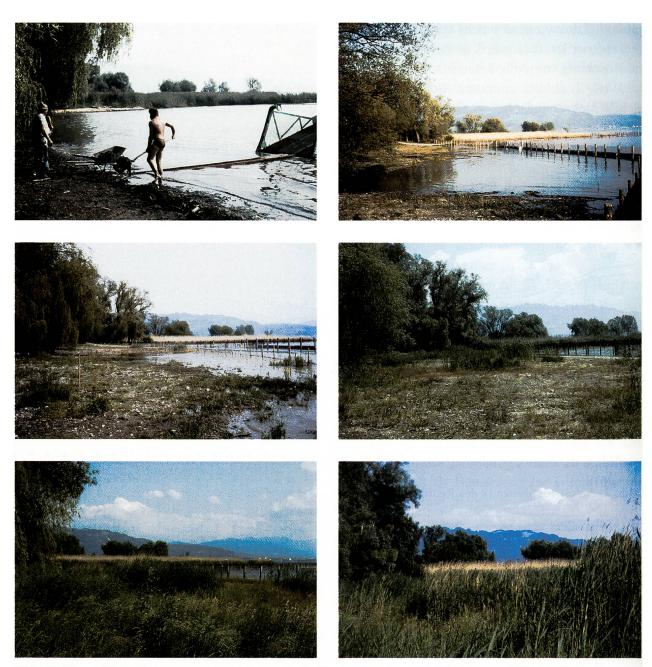
Abb. 9. Entwicklung der so genannten «Schweinebucht» im Reutiner Schilfgebiet von 1980 bis 1995.

pflanzt. Überwiegend wuchs das Schilf jedoch aus eigener Kraft seewärts in die neu geschaffene Böschung vor (Abb. 8 und 9).

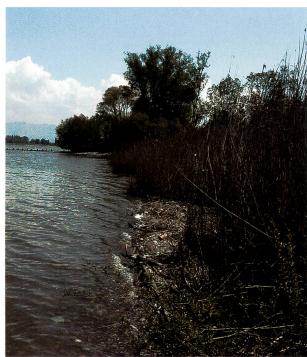
Abb. 14. Oben links: Bauphase mit Anlegen des Böschungsfusses unter Verwendung von Jutematten. Unten links: Vermessung (2004) der erodierten Schilffront vor der Massnahme. Unten rechts: sanierte Kliffkanten nach der Massnahme (2005).

Aufgrund des instabilen Untergrundes mussten Jutematten im Bereich des Böschungsfusses in Kombination mit Baustahlmatten eingebracht werden (Abb. 14). Im Gegensatz zu synthetischen Fliesen, welche für Renaturierungsmassnahmen ungeeignet sind, verrottet Jute im Laufe der Zeit. Nach der Fertigstellung des Böschungsfusses, der während der gesamten Massnahme die Funktion einer Baustrasse übernahm, wurde die neue Böschung zur Schilffront hin mit standortspezifischem feinem Material aufgebaut. Die Korrelation zwischen Böschungsneigung und Korngrösse wurde dabei jeweils strikt eingehalten. Wegen der Einbeziehung zweier in der Uferzone liegenden Hafenanlagen in die Gesamtkonzeption wurde die Massnahme erschwert.
