Uferrenaturierungen am Bodensee

Berthold Siessegger und
Petra Teiber-Siessegger (Wasserburg)

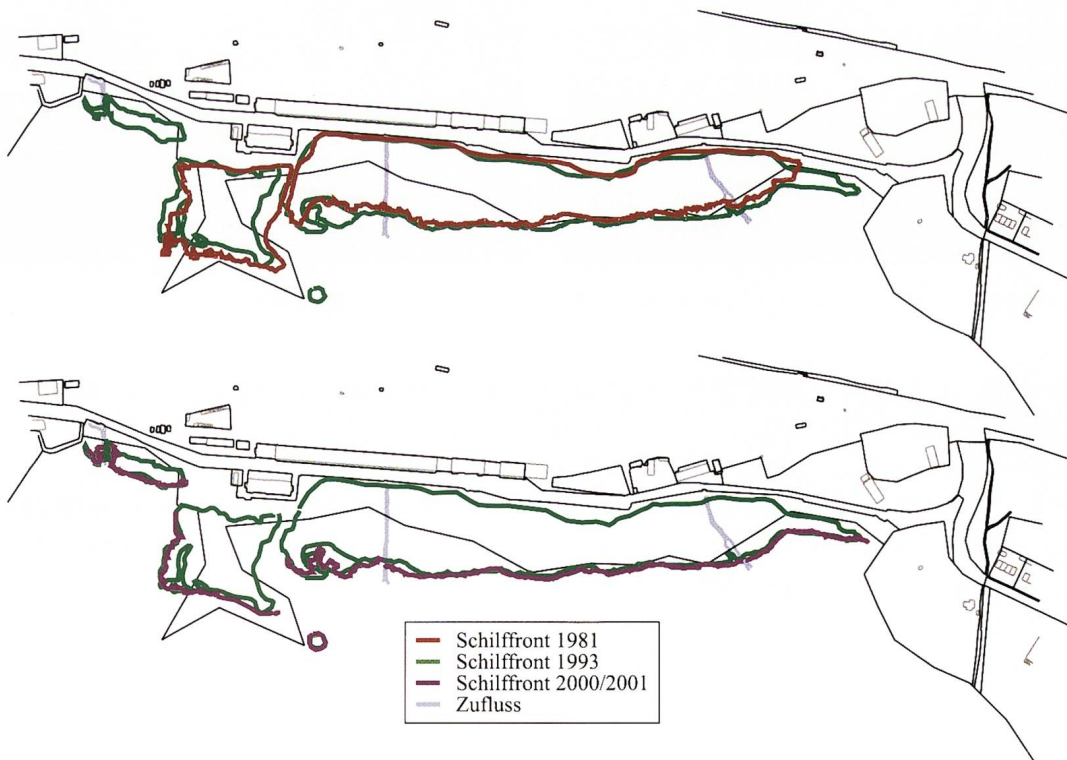
Abb. 8. Vergleich der Schilffront des Reutiner Schilfgebietes in den Jahren 1981 und 1993 (oben) und zwischen 1993 und 2000 (unten).

pflanzt. Überwiegend wuchs das Schilf jedoch aus eigener Kraft seewärts in die neu geschaffene Böschung vor (Abb. 8 und 9).

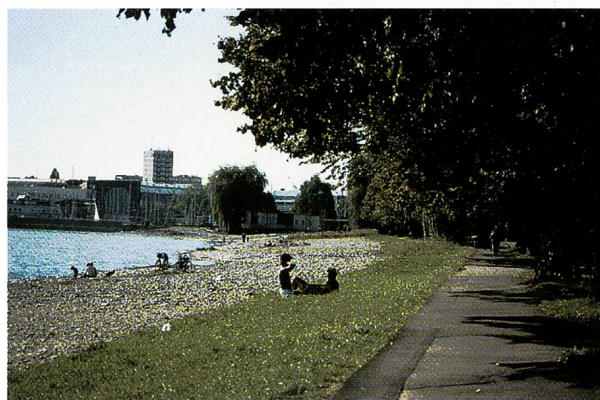
Abb. 10. Links: Ufersituation vor der Massnahme. Rechts: neue Uferböschung im Sommer nach der Durchführung der Massnahme.

Durch die Uferrenaturierung wurde ausserdem der Zugang zum See deutlich verbessert, ohne ökologische Aspekte übermässig zu beeinträchtigen. Abb. 10 zeigt die Situation vor und nach der Massnahme.

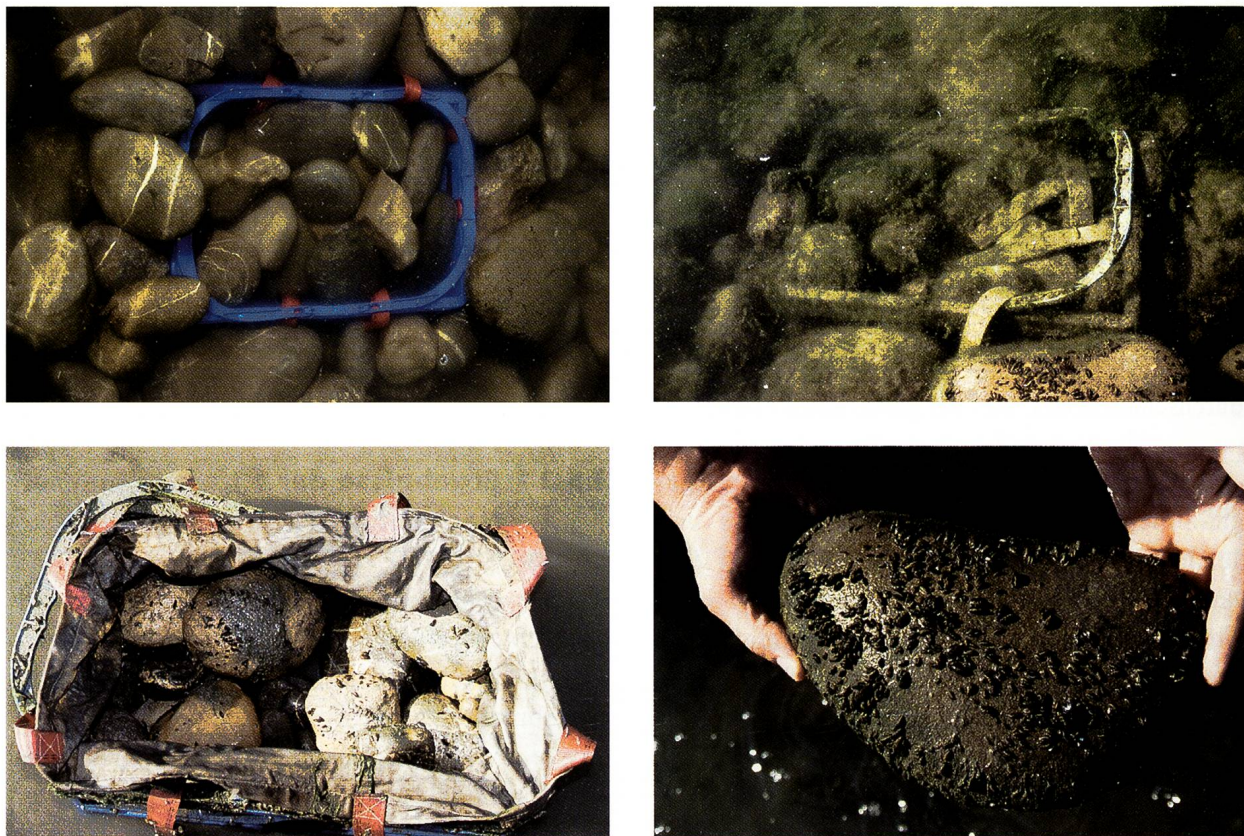
Abb. 11. Oben links: frisch eingebrachter Versuchskorb. Oben rechts: Versuchskorb 4 Monate später. Unten links: geborgener Versuchskorb mit hochgezogenem Netzbeutel. Unten rechts: Besiedlung der Böschungsfusswacken mit Benthosorganismen.

Zur Untersuchung der Neubesiedlung des eingebrachten Böschungsfussmaterials wurden an vier Stellen Körbe in den Böschungsfuss eingebracht. Die Körbe waren so konstruiert, dass ein durch Stoff verstärktes GazeNetz, das am Korbboden ausgelegt wurde, mit Hilfe von Laschen am Rand des Korbes hochgezogen werden konnte (Abb. 11). Zunächst wurden die Körbe mit Steinen aus dem Böschungsfussbereich gefüllt und in den Böschungsfuss eingelassen. Nach einer Expositionszeit von 4 Monaten (Mitte Mai bis Mitte September) wurden die Körbe in unveränderter Lage geborgen. Um zu verhindern, dass Organismen bei der Entnahme der Körbe entweichen, wurde zunächst mit Hilfe von Laschen das GazeNetz vorsichtig am Korbrand hochgezogen, so dass sich die gesamte Steinfüllung in einem Netzbeutel befand. Dann erfolgte die Bergung des Korbes aus dem Böschungsfuss.

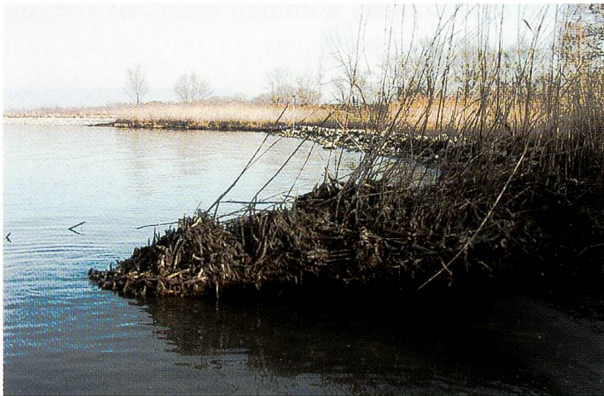
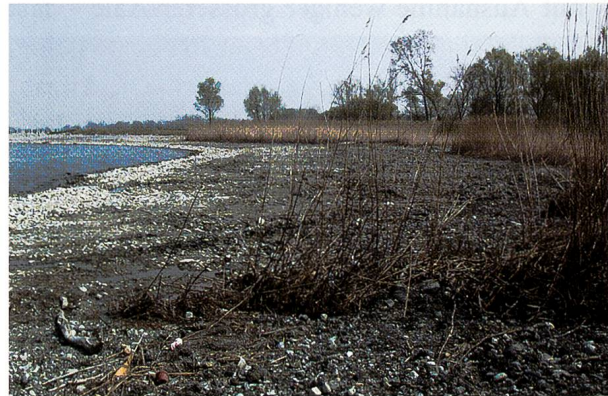
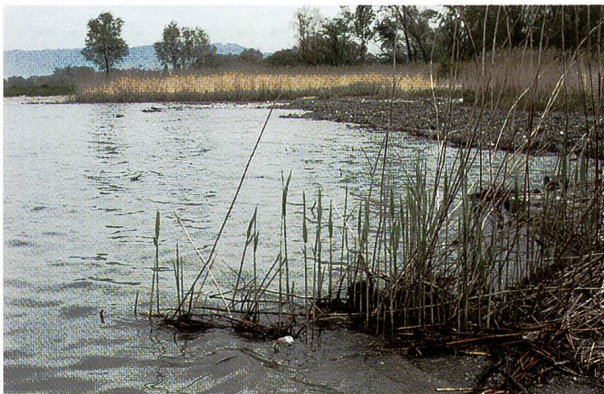
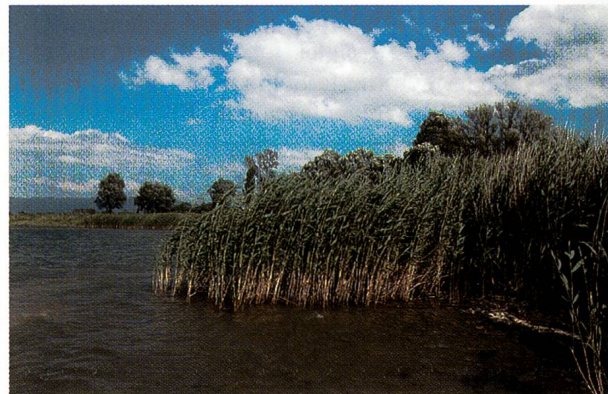
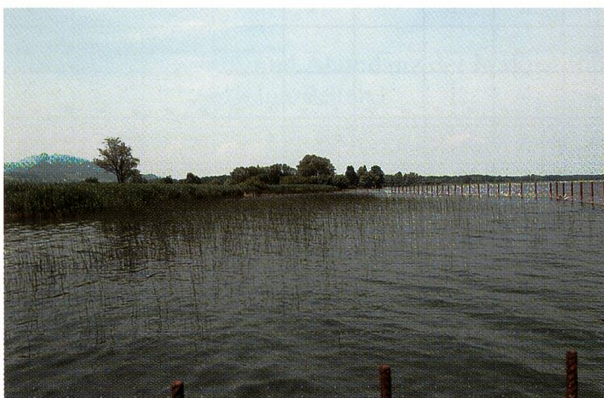
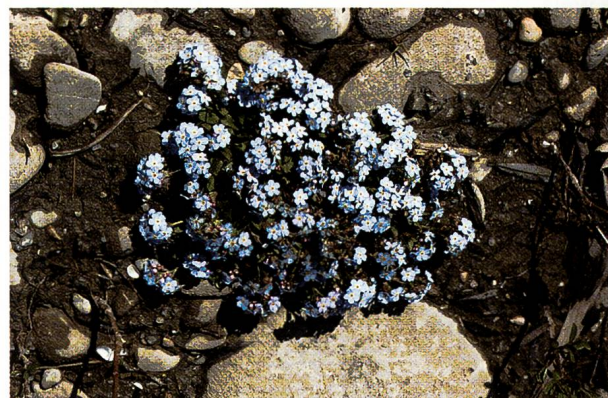
Abb. 12. Oben links: Situation 2001 vor der Massnahme (erodierte Schilffront, im Hintergrund massive Befestigungen durch Blocksteine und Spundwand). Oben rechts und Mitte links: Situation 2002 nach Fertigstellung der Baumassnahme. Mitte rechts: Situation 2005. Unten links: das durch den Schutzzaun sich wieder regenerierende Binsicht. Unten rechts: Bodenseevergissmeinnicht (*Myosotis rehsteineri*) im Bereich der Teststrecke.

- Durch den Schutzzaun um das Binsenareal konnte sich die Vegetation stabilisieren und regenerieren (Abb. 12).
- Ein Versuch mit der Ansiedlung der am Bodensee bedrohten Bodenseevergissmeinnichts verlief ausserordentlich positiv, weil es mit den eigens dafür eingebrachten Bodenstrukturen ideale Entwicklungsbedingungen fand (Abb. 12; vgl. DIENST und STRANG in diesem Buch).
