Zeitschrift: Landtechnik Schweiz

Artikel: Probleme im Melkstand : Ursachen und Lösungsvorschläge

Probleme im Melkstand: Ursachen und Lösungsvorschläge

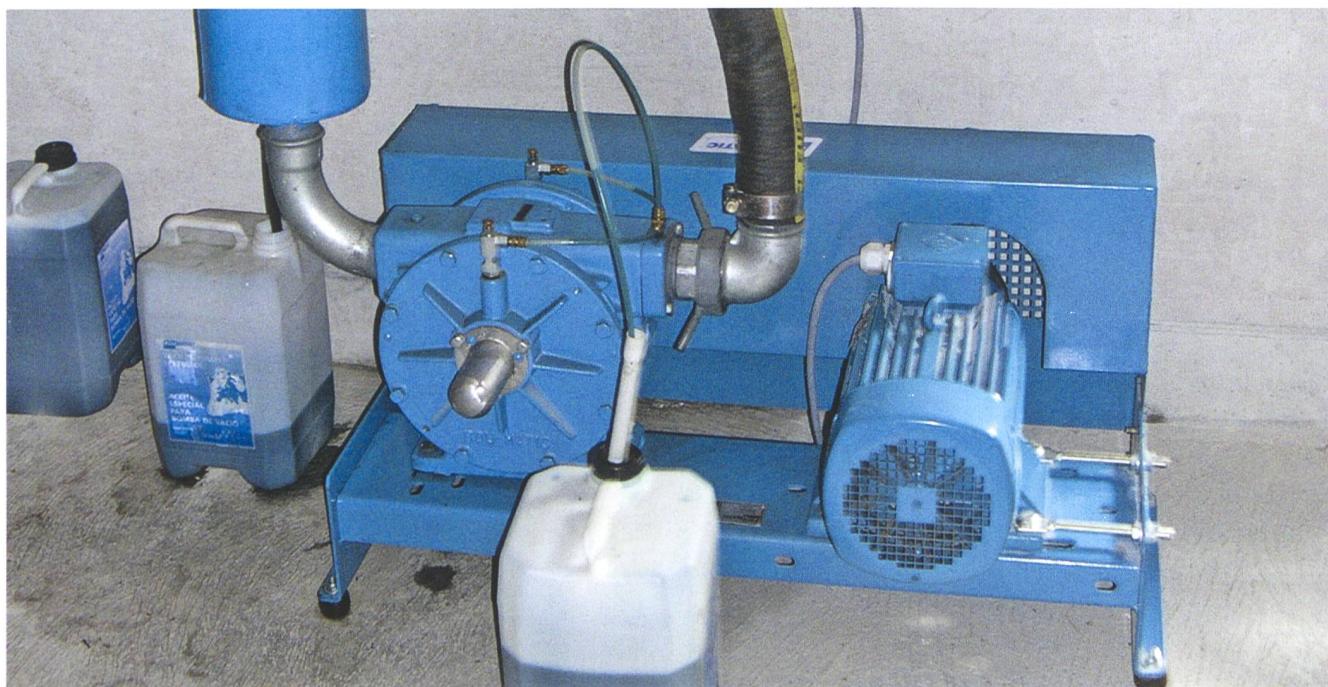
Montage der Vakuumpumpe auf an das Pumpengewicht angepasste Gummiunterlagen sowie elastische Verbindung zum Auspuff und zur Hauptleitung verhindern die Übertragung der Vibrationen. (FAT-Bericht 625)

Ursache von Lärm und Vibrationen sind häufig Installations- und Montagefehler. Sie sind unter anderem auf unsachgemäße Montage der Vakuumpumpe oder fehlerhafte Installation des Leitungssystems zurückzuführen. Es sollte darauf geachtet werden, dass die Vakuumpumpe auf einer elastischen Unterlage platziert wird, damit sich die Vibrationen auf das Leitungssystem weniger

ausbreiten. Die Festigkeit der Gummienteilungen muss jeweils an das Gewicht der Vakuumpumpe angepasst sein. Die Anzahl der 90°-Anschlüsse und Bögen in der Leitung ist auf ein Minimum zu reduzieren, um einen gleichmässigen Luftstrom im System zu erhalten. Sie können durch elastische, vakuumbeständige Schlauchverbindungen ersetzt werden. Ebenso gilt es, Veränderungen im Leitungsquerschnitt zu vermeiden. Bei der Montage des Regelventils ist darauf zu achten, dass es an einer Stelle mit gleichmässigem Luftstrom, d.h. an einem geraden Leitungsabschnitt ohne Querschnittsveränderungen installiert wird. Zudem sollte es außerhalb des Melkstandes platziert sein.

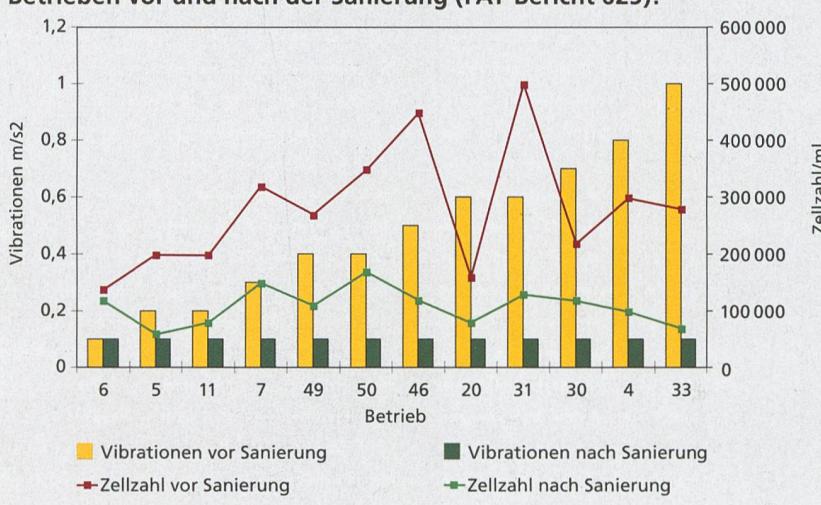
Zusammenhang zwischen Vibrationen und Zellzahl in den einzelnen Betrieben vor und nach der Sanierung (FAT-Bericht 625).
