Artikel: Probleme im Melkstand : Ursachen und Lösungsvorschläge

Autor: Savary, Pascal / Kauke, Maren

Probleme im Melkstand: Ursachen und Lösungsvorschläge

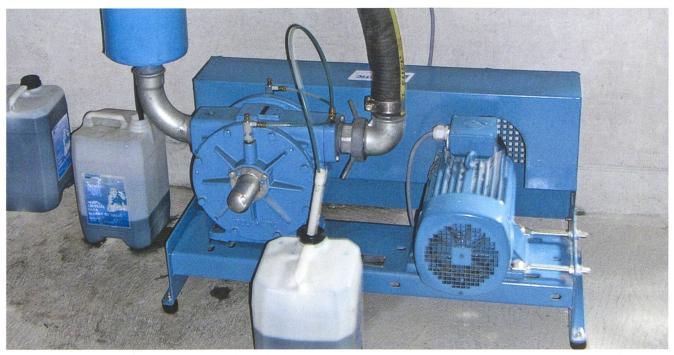
Montage der Vakuumpumpe auf an das Pumpengewicht angepasste Gummiunterlagen sowie elastische Verbindung zum Auspuff und zur Hauptleitung verhindern die Übertragung der Vibrationen. (FAT-Bericht 625)

Ursache von Lärm und Vibrationen sind häufig Installations- und Montagefehler. Sie sind unter anderem auf unsachgemässe Montage der Vakuumpumpe oder fehlerhafte Installation des Leitungssystems zurückzuführen. Es sollte darauf geachtet werden, dass die Vakuumpumpe auf einer elastischen Unterlage platziert wird, damit sich die Vibrationen auf das Leitungssystem weniger

ausbreiten. Die Festigkeit der Gummiunterlagen muss jeweils an das Gewicht der Vakuumpumpe angepasst sein. Die Anzahl der 90°-Anschlüsse und Bögen in der Leitung ist auf ein Minimum zu reduzieren, um einen gleichmässigen Luftstrom im System zu erhalten. Sie können durch elastische, vakuumfeste Schlauchverbindungen ersetzt werden. Ebenso gilt es, Veränderungen im Leitungsquerschnitt zu vermeiden. Bei der Montage des Regelventils ist darauf zu achten, dass es an einer Stelle mit gleichmässigem Luftstrom, d.h. an einem geraden Leitungsabschnitt ohne Querschnittsveränderungen installiert wird. Zudem sollte es ausserhalb des Melkstandes platziert sein.
