Zeitschrift: Landtechnik Schweiz
Herausgeber: Landtechnik Schweiz
Band: 71 (2009)
Heft: 3

Artikel: Probleme im Melkstand : Ursachen und Lösungsvorschläge
Autor: Savary, Pascal / Kauke, Maren
DOI: <https://doi.org/10.5169/seals-1080882>

Probleme im Melkstand: Ursachen und Lösungsvorschläge

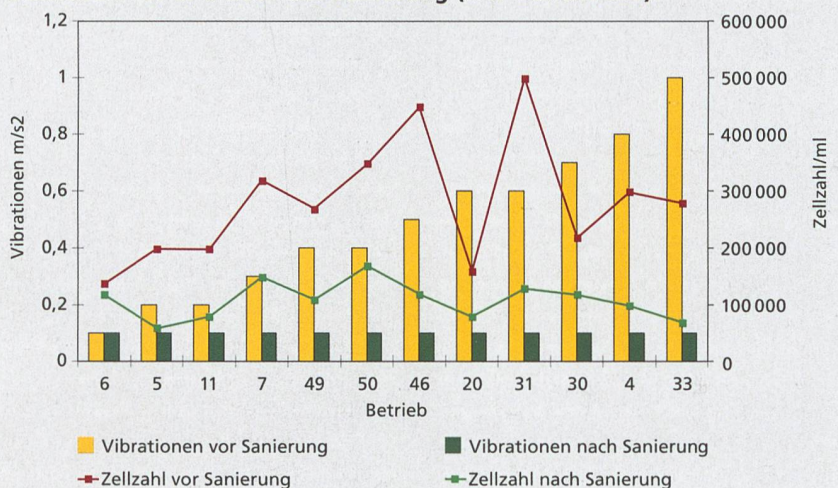
Zusammenhang zwischen Vibrationen und Zellzahl in den einzelnen Betrieben vor und nach der Sanierung (FAT-Bericht 625).

Bei bereits bestehenden Problemen können durch die Messungen der Lärm- und Vibrationsintensitäten sowie der Untersuchung der Funktionalität der gesamten Melkanlage die Verursacher
