Artikel: Praktische Versuche mit Feuerschutzmitteln

Autor: Seger

Praktische Versuche mit Feuerschutzmitteln.

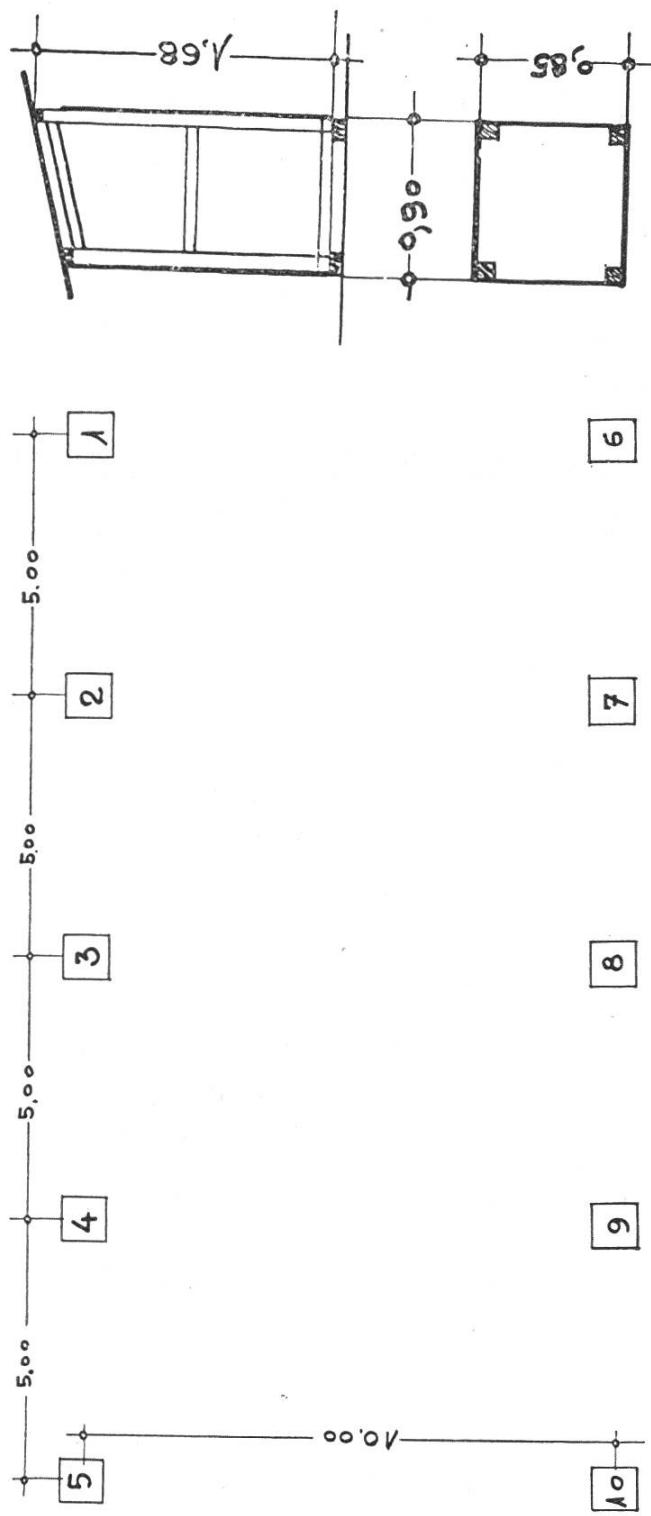
Abb. 1. Die Stellung der Brandobjekte. Maßstab ca. 1 : 200.

Brandobjekte 1, 2, 3, 4,
5, 8, 9 und 10.

Dachflächen verschalt. *Abbildungen 1, 1a und 1b* zeigen uns Lage und Gestaltung der verschiedenen Brandobjekte.

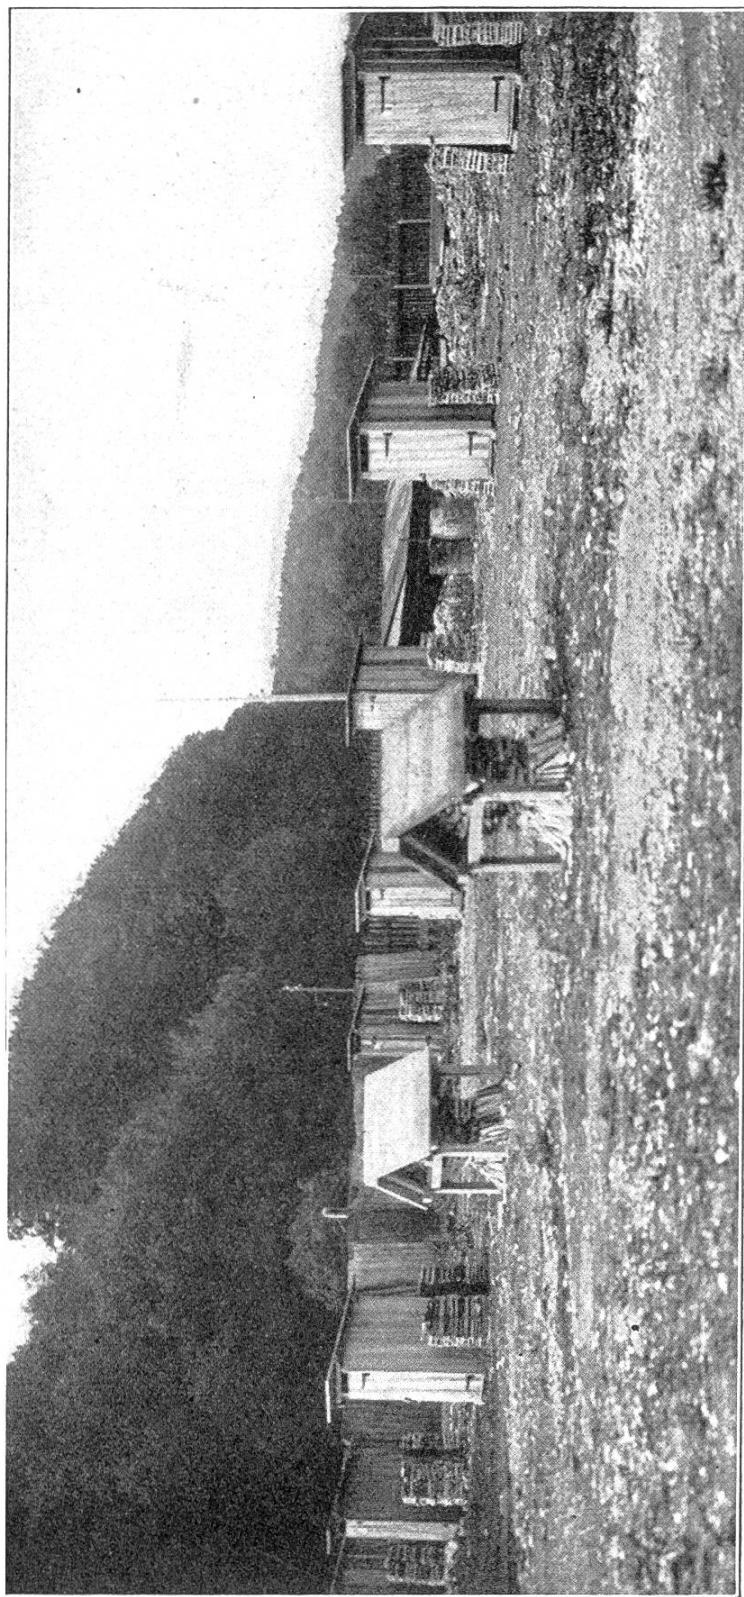
Abb. 2. Aufnahme der Brandobjekte vor dem Feuer.

Eine weitere Orientierung über die Aufstellung der verschiedenen Brandobjekte zeigt uns Abbildung 2. Wir sehen hier sämtliche Objekte fertig vorbereitet für die Brandversuche, kurz vor der Inbrandsteckung.

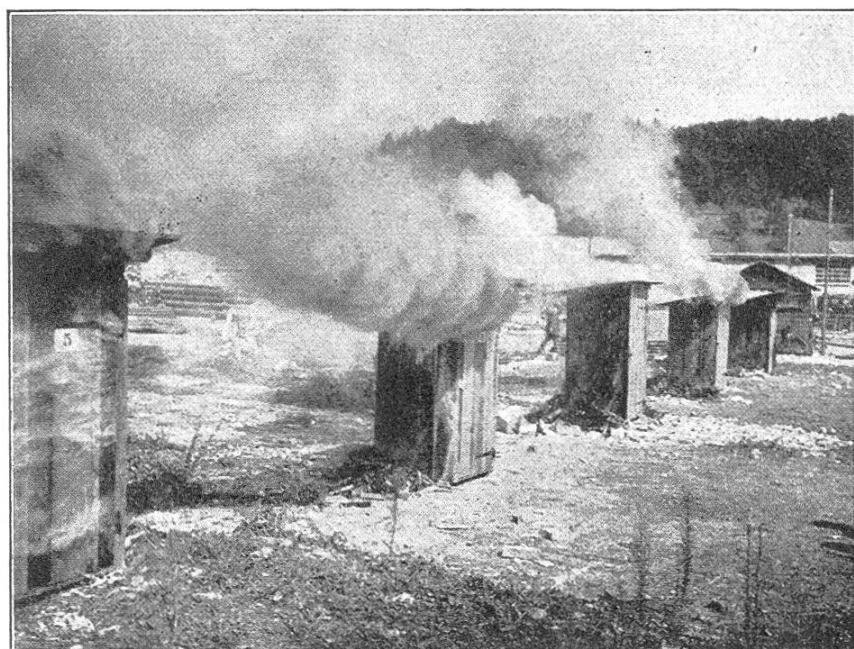
Abb. 6. Die erste Serie nach 5 Minuten Branddauer.

Abbildung 6 ist eine Aufnahme der ersten Serie nach 5 Minuten Branddauer mit Objekt 1—5 von rechts nach links. Nr. 1 rechts, nicht imprägniert, brennt bereits an verschiedenen Stellen. Bei Nr. 2, im-

prägniert nach Prof. Dr. Schwalbe mit essigsaurem Natrium, Di-natriumphosphat und Türkischrotölbeimischung im Eintauchverfahren, hat das Feuer das Objekt noch nicht erfasst. Bei Nr. 3, imprägniert

durch I. G. Farben mit Intravan im Eintauchverfahren, hat die I. G. Farben den Fehler gemacht, dass sie je einen Luftschlitz in den beiden Seitenwänden unter dem Dach statt direkt über der Türe anbrachte, wie dies bei den übrigen Häuschen der Fall war. Dadurch hat

sich das Feuer eher zum Nachteil der Imprägnierung ausgewirkt. Am Objekt selbst zeigen sich noch keine Flammen.

Nr. 4 einmal gestrichen mit Locron der I. G. Farben. Locron stand etwas knapp zur Verfügung, so dass der Anstrich zum Teil fast

ungenügend war. Das Feuer hat sich noch nicht auf das Häuschen fortgepflanzt.

Nr. 5 Anstrich mit Wasserglas, und zwar die Hälfte der Flächen mit Kalkzusatz dreimal gestrichen, das übrige einmal mit Wasserglas

gestrichen, zeigt abnormal starke Rauchentwicklung im Innern. Wasser-glasseiten beginnen ein weisses Salz auszuscheiden, bei Kalkseiten bilden sich starke Blasen. Wasserglas mit Kalkzusatz beginnt nach der 5. Minute, ohne Kalk nach der 3. Minute zu brennen.

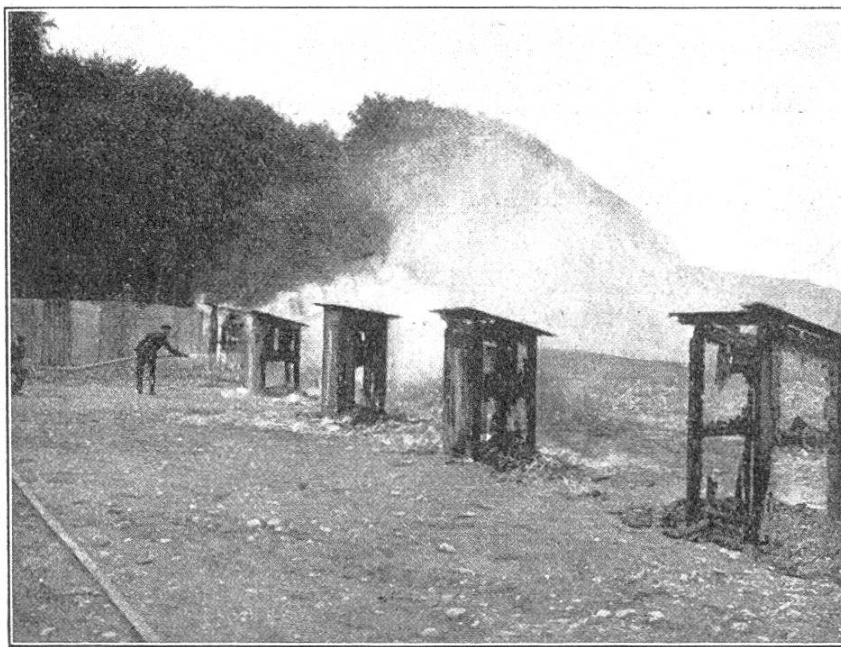
Abb. 9. Bei der Löscharbeit an der ersten Serie

Auf *Abbildung 9* sehen wir den Zustand der Objekte der 1. Serie nach 22 Minuten Branddauer, wo die Löscharbeiten noch im Gange sind. Objekt 1 ist beinahe ganz verbrannt. Das Gerippe steht zwar noch, jedoch ist auch dieses zum Teil zerstört. Durch die Löscharbeiten, obwohl von der Brandwache der Stadt Zürich sehr sorgfältig durchgeführt, wurden da und dort angebrannte Teile abgelöst und fielen zu Boden. In dieser Serie hat sich die Intravan-Imprägnierung am besten bewährt.

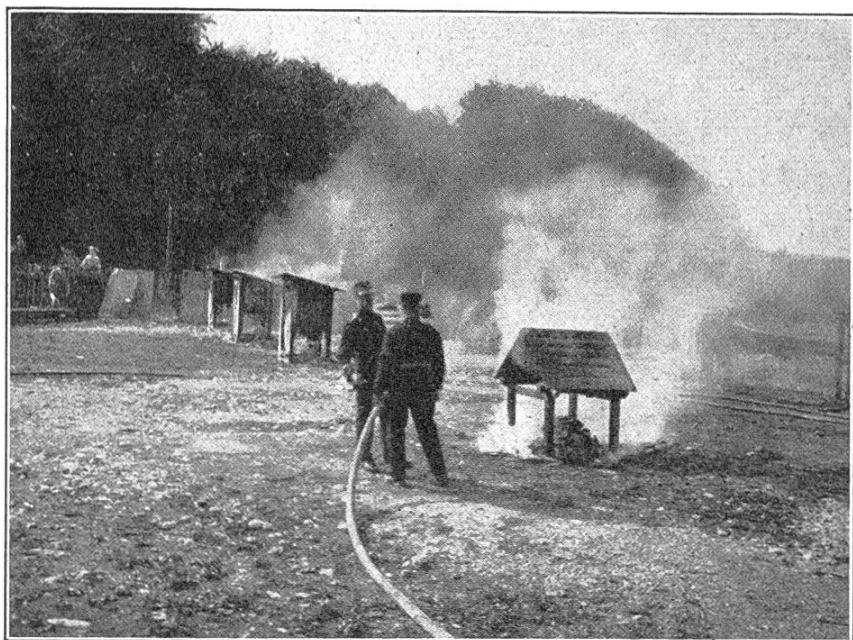
Abb. 12. Die zweite Serie nach dem ersten Löschen.

Abbildung 12 zeigt uns den Zustand der Brandobjekte kurz nach dem ersten Löschen; die Feuer glimmen hier immer noch weiter.

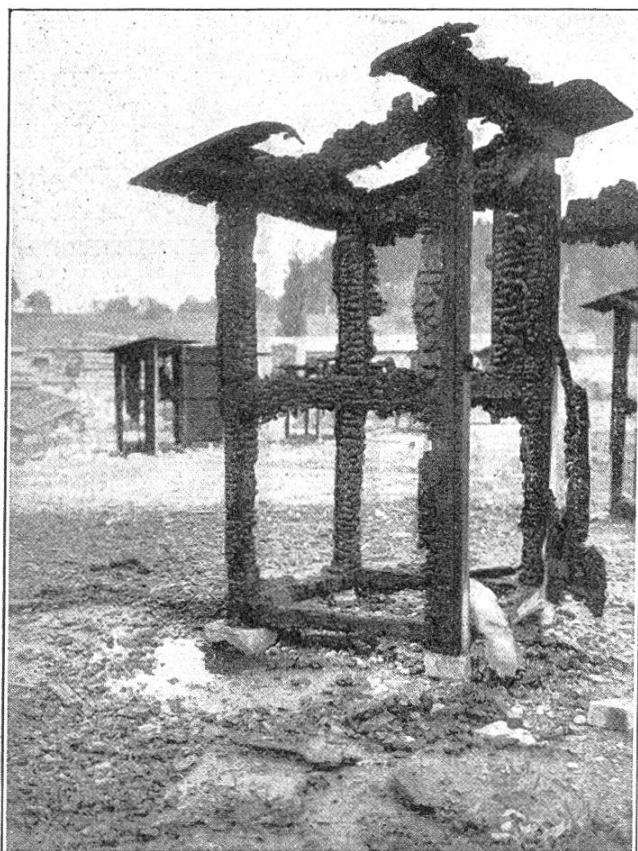
Abb. 13. Im Vordergrund Brandobjekt 10.

Abbildung 13. Hier haben wir im Vordergrund des Bildes Brandobjekt 10, mit Flammex von Dr. A. Landolt behandelt, kurz nach dem gänzlichen Löschen des Feuers. Die ganze Branddauer betrug 26 Minuten. Ich habe bereits darauf hingewiesen, dass an diesem Häuschen

ein kleines Wandstück mit Schindelschirm bekleidet war. Die Schindeln hatten einen speziellen Anstrich. Derselbe bewährte sich gut, denn die Schindeln hatten keinen Moment Feuer gefangen. Wir sehen auf dem Bilde, dass sie stark verkohlt waren. Durch die Löscharbeit ging ungefähr die Hälfte der Schindeln in die Brüche.

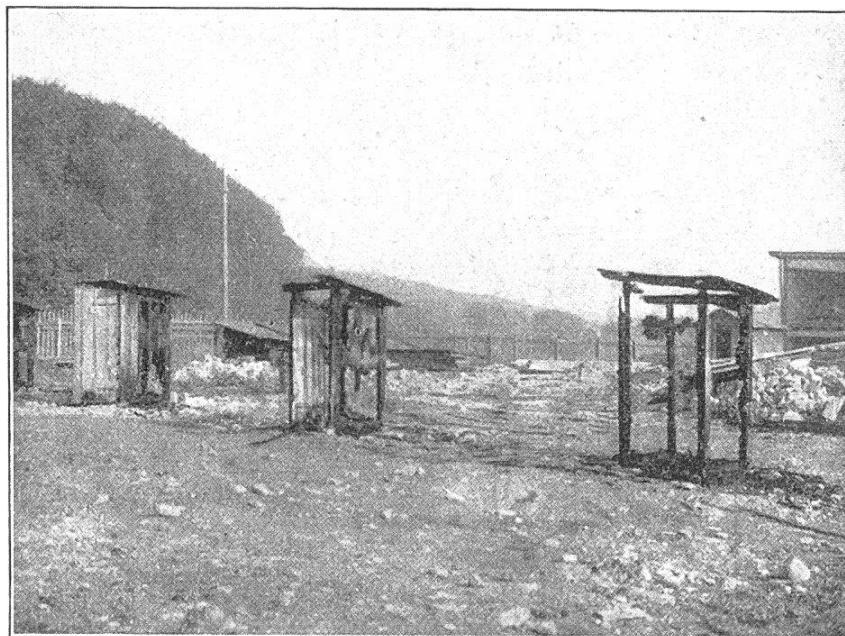
Abb. 14. Brandobjekt 1, 2 und 3 nach dem fertigen Löschen.

Abbildung 14 zeigt den Zustand der Objekte 1, 2 und 3 nach dem vollständigen Löschen der Feuer.

Objekt 1 = Es bleibt nur das aus 8/8 cm hergestellte Doppel-latten-gerippe stehen, welches aber beinahe durchgebrannt resp. nach dem Löschen verkohlt ist.

Objekt 2 = Seitenwände, Türe und Dach stark durchgebrannt.

Objekt 3 = Das Äussere der Türe intakt, Wände und Rückwand durchgebrannt. Obersicht des Daches ganz geblieben, Gerippe leicht angebrannt.

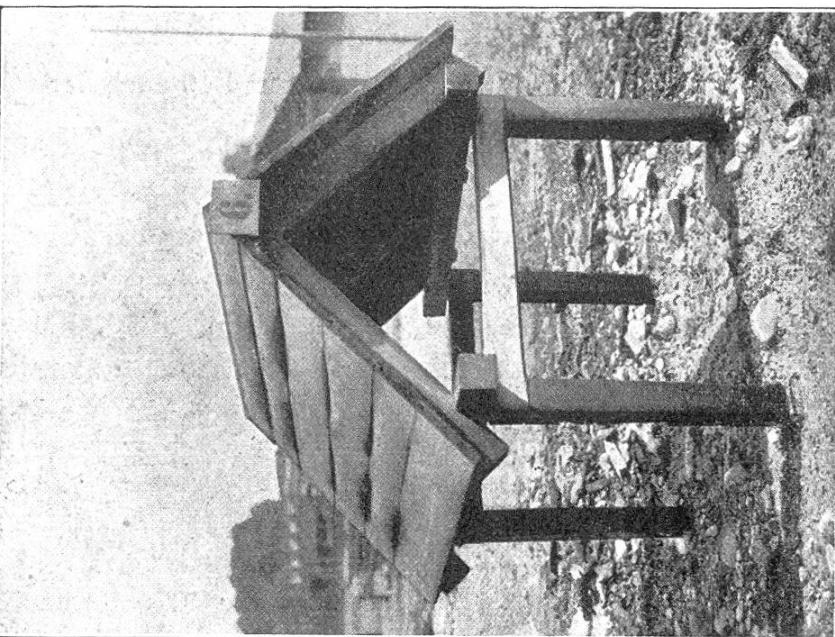
Abb. 16.
Brandobjekt aus imprägniertem Buchenholz.

Abbildung 16 zeigt Versuchsobjekt 6 von Società Italiana Rueping nach Löschen des Feuers. Das Doppelbettengerippe ist gegen die Feuerseite 5—10 mm tief angekohlt, ebenso zum Teil die Dachschalung

an der Untersicht feuerseits. Auf der dem Feuer abgewendeten Seite sind Doppel-latten wie Schalung vollständig intakt.
