Charges d'appui négatives: un grand danger

Levage des outils de travail du sol vers l'arrière, basculement des remorques avec une ridelle arrière fermée: autant d'exemples de charges d'appui négatives.

Maik Lehmann, Walterscheid

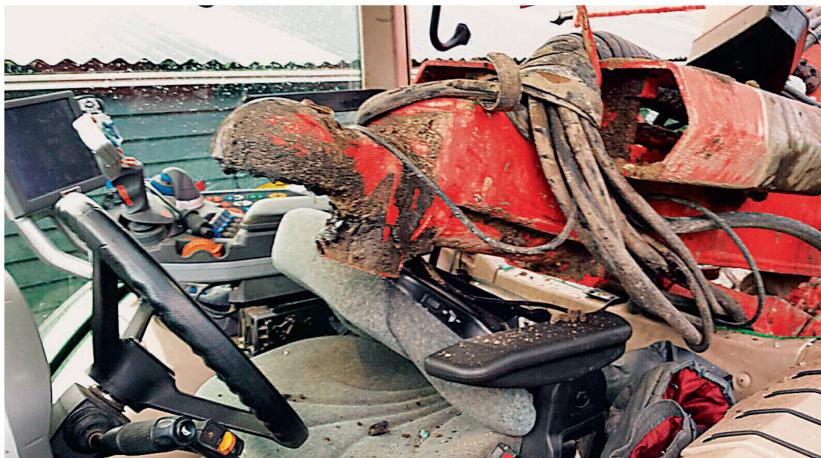
Ici, la charge a détruit le levier de retenue.

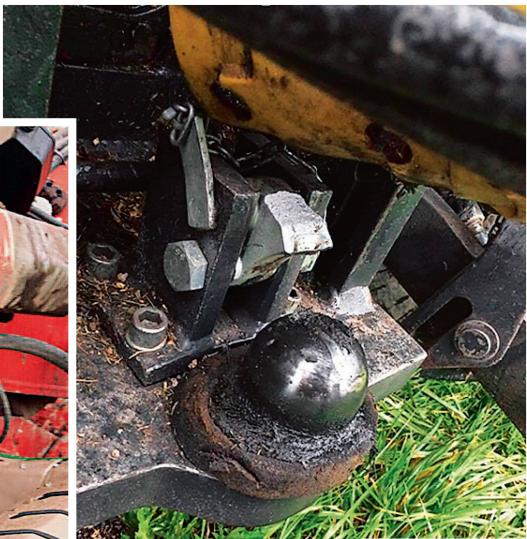
Une charge d'appui négative peut représenter un danger mortel.

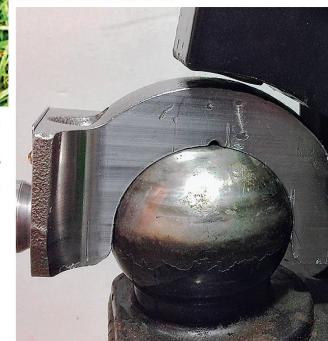
La calotte de contrôle Walterscheid indique si le levier de retenue est déformé.

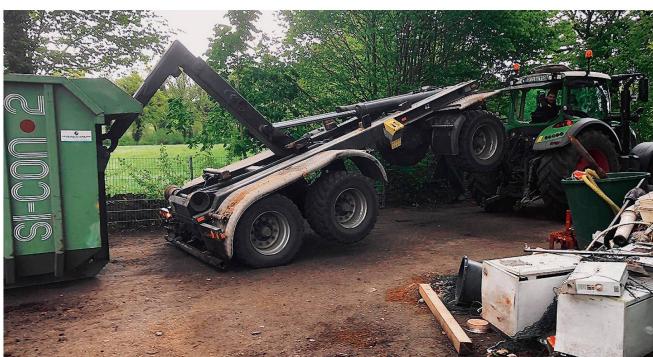
Les appareils de levage à crochet sont particulièrement critiques en raison des charges d'appui négatives causées par le chargement.

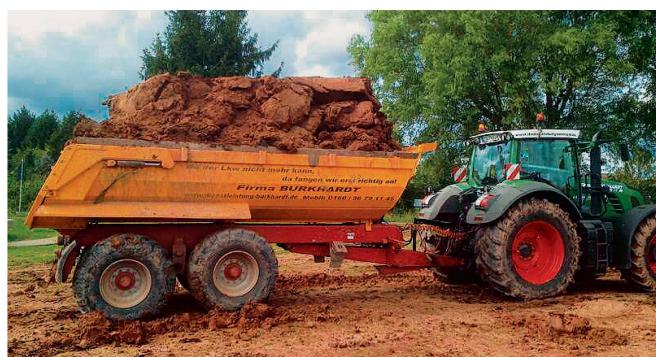
Cette remorque tandem est lourdement chargée. C'est l'exemple type d'une charge verticale anormale.

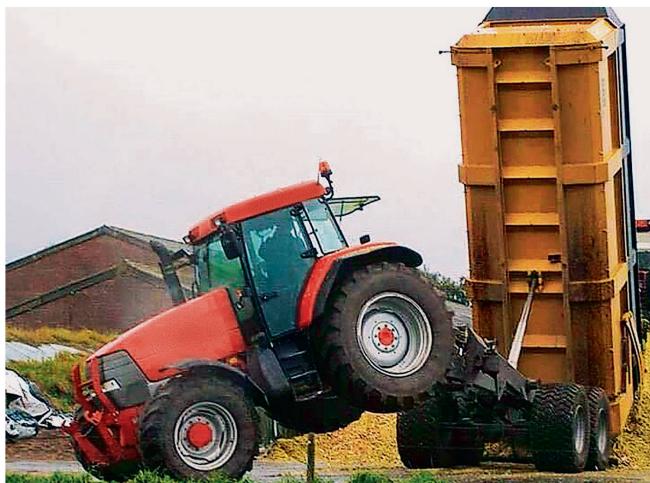
Le conducteur et l'attelage peuvent être mis en danger, notamment lors du basculement, si la charge d'appui est négative.

élevées agissent sur le levier de retenue de l'attelage lorsqu'il atteint le point de basculement. Chaque millimètre de jeu entre la boule d'attelage et le levier de retenue amplifie le report brutal de ces forces sur ce dernier. Cela peut entraîner des déformations, voire sa rupture, qui représenterait un grand danger pour le conducteur. Le timon découplé se trouverait alors à proximité immédiate et se déplacerait vers la cabine.

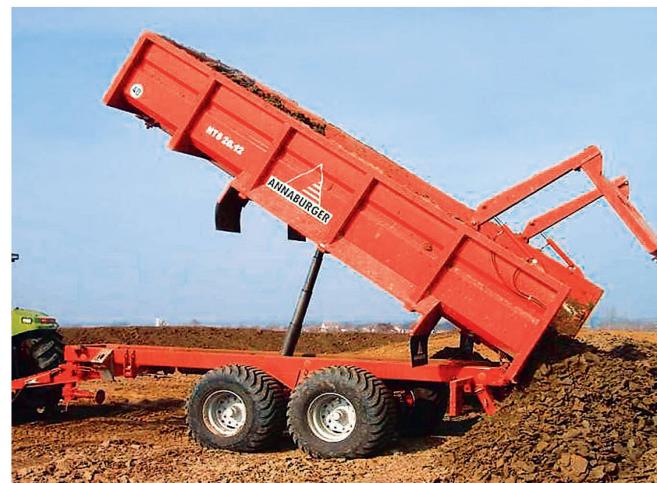
Si les marchandises se bloquent lors du déchargement, la calotte est poussée vers le haut.
