**Zeitschrift:** Technique agricole Suisse  
**Herausgeber:** Technique agricole Suisse  
**Band:** 84 (2022)  
**Heft:** 5

## Les erreurs d'attelage ont de graves conséquences

**En plus de la maintenance et de l'entretien corrects des dispositifs d'attelage, leur utilisation adéquate est décisive pour la sécurité et la fiabilité. La raison la plus fréquente de la défaillance des attelages est leur mauvaise utilisation. Nous expliquons ici de quoi il retourne.**

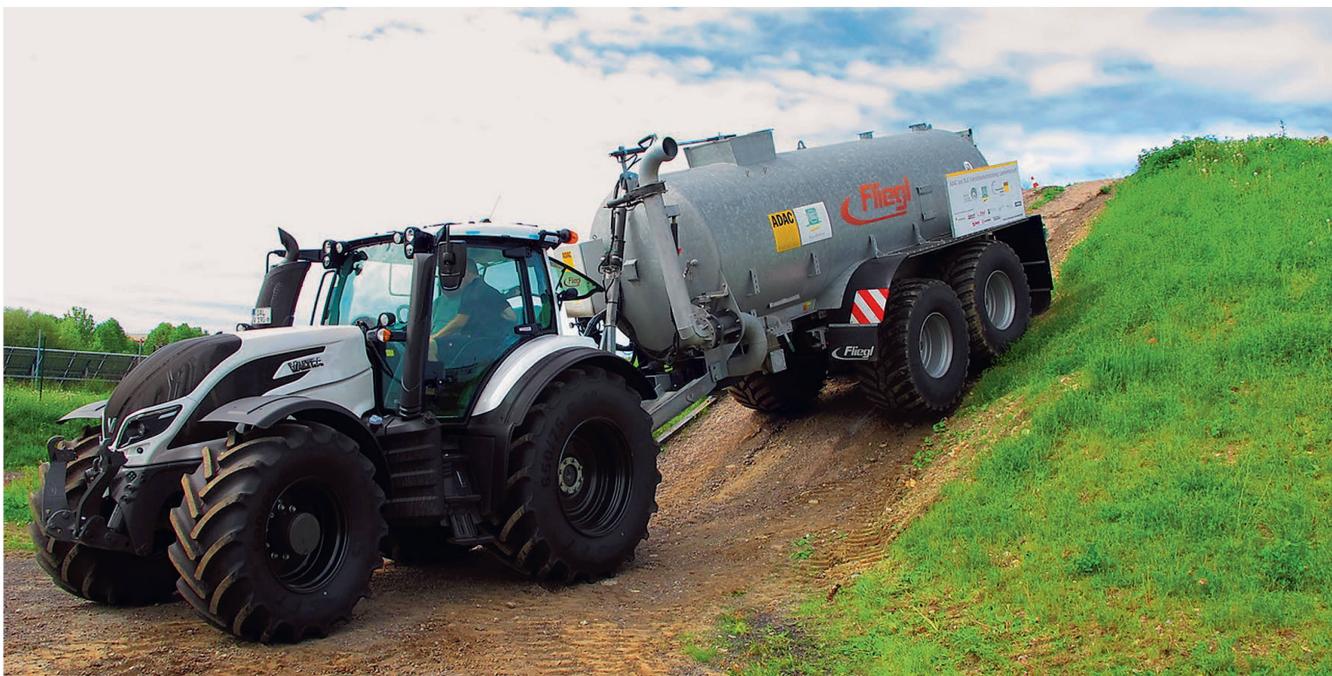
Le système d'attelage à boule Walterscheid autorise une amplitude verticale de 36 degrés lors du franchissement de talus. Photos: Walterscheid

Les angles de mouvement vertical, eux, sont générés en montant ou descendant des terrains en pente ou en roulant sur des silos en forte déclivité. La tolérance maximale pour les angles de mouvement vertical est de 20 degrés vers le haut et vers le bas. Walterscheid atteint une amplitude de 36 degrés pour les systèmes à boule en raison de leur design spécifique, ce qui représente un avantage significatif pour l'utilisateur.

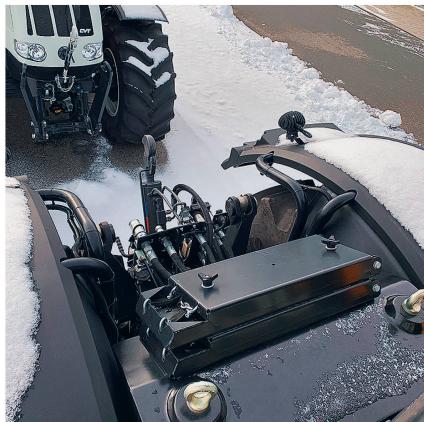
Lors du processus d'attelage, on aperçoit ici la vision du conducteur sur la boule 80 depuis son siège, dans la cabine du tracteur.

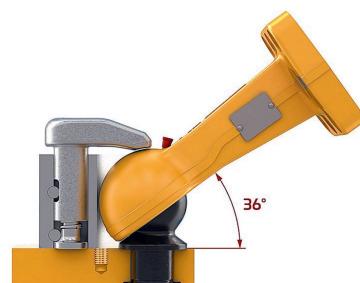
Amplitude verticale maximale du système à boule Walterscheid.

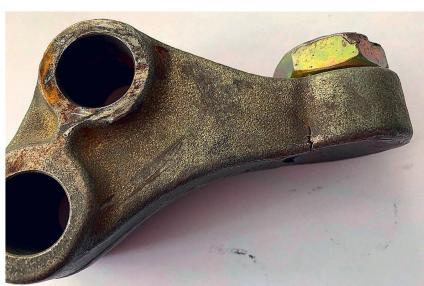
Après une collision lors de l'attelage, le levier de retenue est déformé et présente des micro-fissures. Le fabricant n'est pas responsable de ce dommage.

c'est-à-dire juste avant de monter dans le véhicule. Si le conducteur a commis une erreur lors de l'attelage, par exemple si la caisse du timon entre en collision avec le levier de retenue de la boule d'attelage, une déformation mécanique qui ne se détecte pas au premier abord peut en résulter. Sans caméra, il ne peut en principe pas voir la boule K80 depuis son siège lors de l'opération d'attelage. En effet, les distributeurs et flexibles hydrauliques, le troisième point voire la chape d'attelage obstruent la vue! Qui, dans une cabine chauffée, en plein hiver, ouvre la vitre arrière et utilise le rétroviseur installé à cet effet? Le conducteur débraye généralement dès le «contact» établi. Mais ce qui est souhaité avec les systèmes d'attelage à broches peut entraîner des dommages sur le levier de retenue des systèmes à boule. Des fissures peuvent se former et entraîner une défaillance du système en raison des contraintes subies en cours d'utilisation. Aucun capteur de contrôle de cette interface n'existe à ce jour.

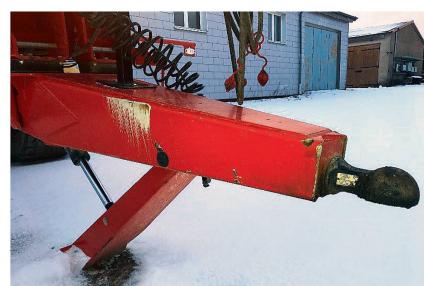
Traces évidentes de collisions entre les pneus et le timon. La plaque de tête du timon est endommagée après un choc avec la tête d'attelage.

teur agricole, ils sont adaptés à un angle de mouvement horizontal minimum de 60 degrés. Cela suffit en général, car le timon ou la barre de direction entre souvent en collision avec les pneus arrière bien avant d'atteindre cet angle de 60 degrés. De grandes forces de levier s'exercent alors sur le dispositif d'attelage, pouvant entraîner des dommages, voire une rupture. Ces contraintes excessives se matérialisent par l'apparition de surfaces métalliques dénudées sur le timon. Dans les autres cas, l'angle d'amplitude horizontale est souvent dépassé lors des manœuvres en marche arrière, ce qui est difficilement perceptible par le conducteur isolé en cabine.
