Neue archäologische Untersuchungen am Zisterzienserinnenkloster Frauenthal

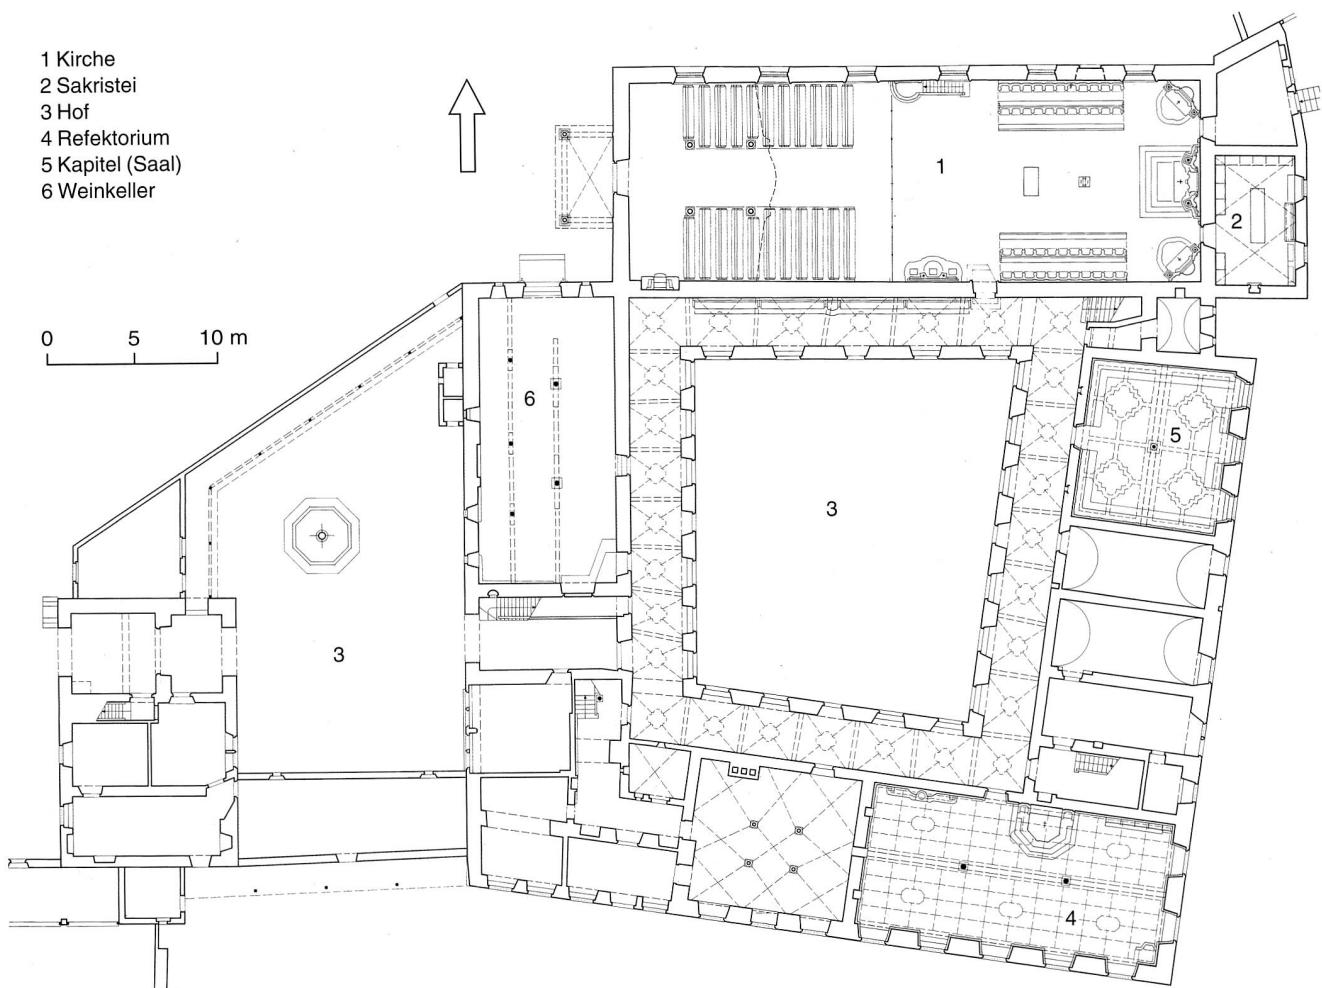
Abb. 2

Grundriss der Klosteranlagen 1995, Erdgeschoss. Angegeben sind die wichtigsten Bereiche mit ihren Funktionen.

Bereits eingangs wurde die auffällig trapezförmige Gestalt des Kreuzganges mit seinem eingeschlossenen Innenhof angesprochen (vgl. Abb. 2), die H. R. Sennhauser als Charakteristikum für einen Teil der frühen Zisterzienserinnenklöster ansieht. Aus der Überlegung heraus, dies vielleicht für Frauenthal überprüfen zu können, legten wir im Kreuzganginnenhof, der im Zuge der Renovierungen 1997 gärtnerisch neu gestaltet wurde, zwei rechtwinklig zuein-

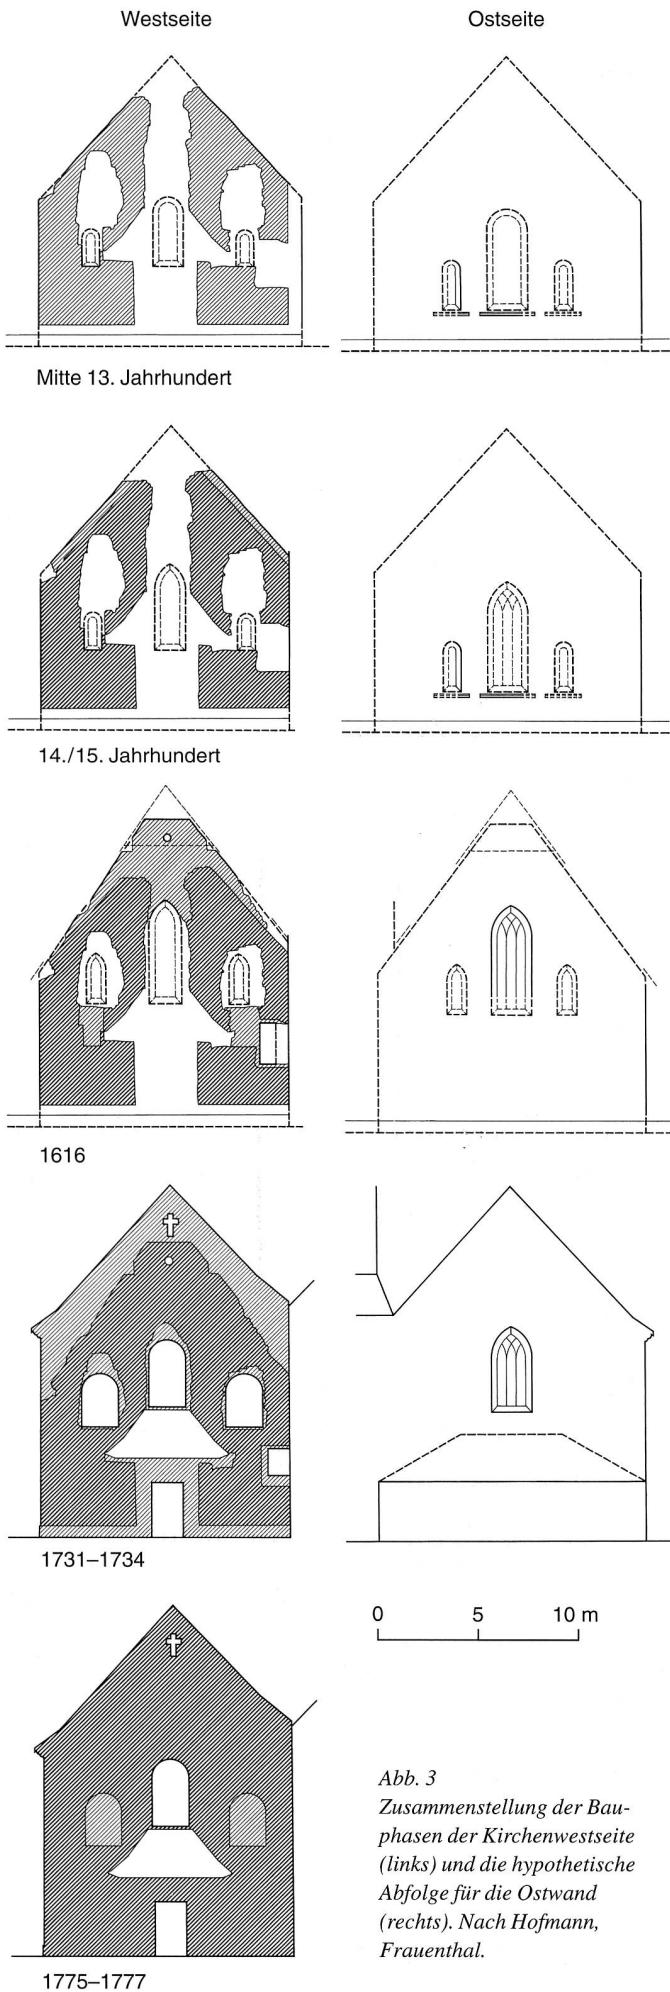
Abb. 3
Zusammenstellung der Bauphasen der Kirchenwestseite (links) und die hypothetische Abfolge für die Ostwand (rechts). Nach Hofmann, Frauenthal.

Bevor die jüngsten Untersuchungen der Kantonsarchäologie Zug und ihre Ergebnisse vorgestellt werden, sollen die bisherigen Erkenntnisse kurz zusammengefasst werden (Abb. 3).⁶ Wir beschränken uns dabei auf die Baugeschichte bis gegen Ende des 18. Jahrhunderts.

Ausgehend von den Erkenntnissen zur Kirchenwestwand postulierte Hofmann als Hypothese eine analoge Entwicklung an der östlichen Kirchenseite (Abb. 3 rechts). Untersuchungen in der hier in jüngerer Zeit vorgebauten

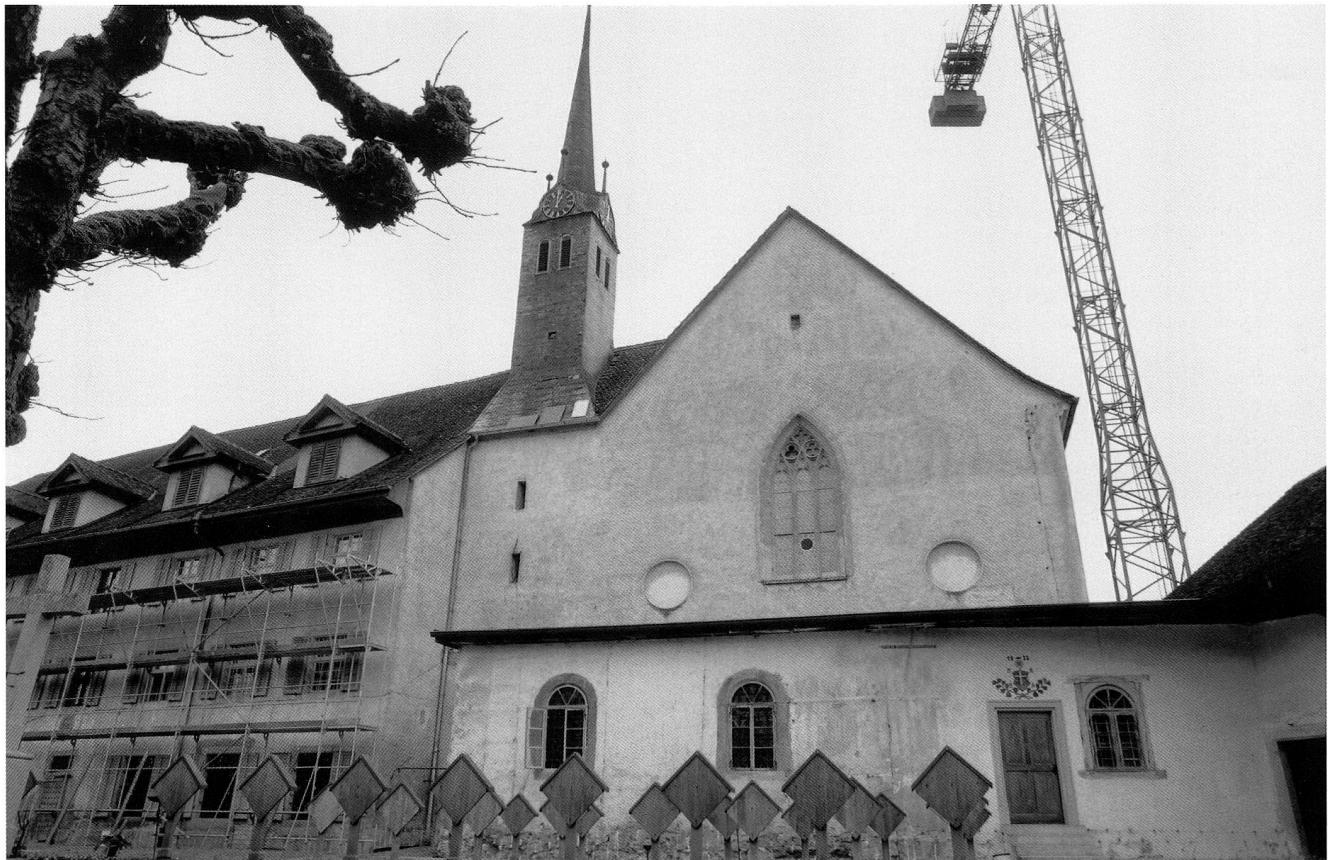
Abb. 4
Ostseite des Klosters zu Beginn der Renovierungsarbeiten 1997. Rechts (noch nicht eingerüstet) die Kirchenostwand mit der vorgelagerten jüngeren Sakristei, links der Osttrakt des Klosters.

Sakristei liessen zwar einige zusätzliche Details erkennen,⁹ die wesentlichen Grundzüge der Bauentwicklung blieben seines Erachtens jedoch dieselben. Im Ergebnis all dieser Baumassnahmen präsentierte sich die Ostfassade der Kirche bis 1997 geprägt durch das spitzbogige Mittelfenster, den tief sitzenden (verschlossenen) Rundfenstern und dem genannten vorgelagerten Querbau der Sakristei (Abb. 4).

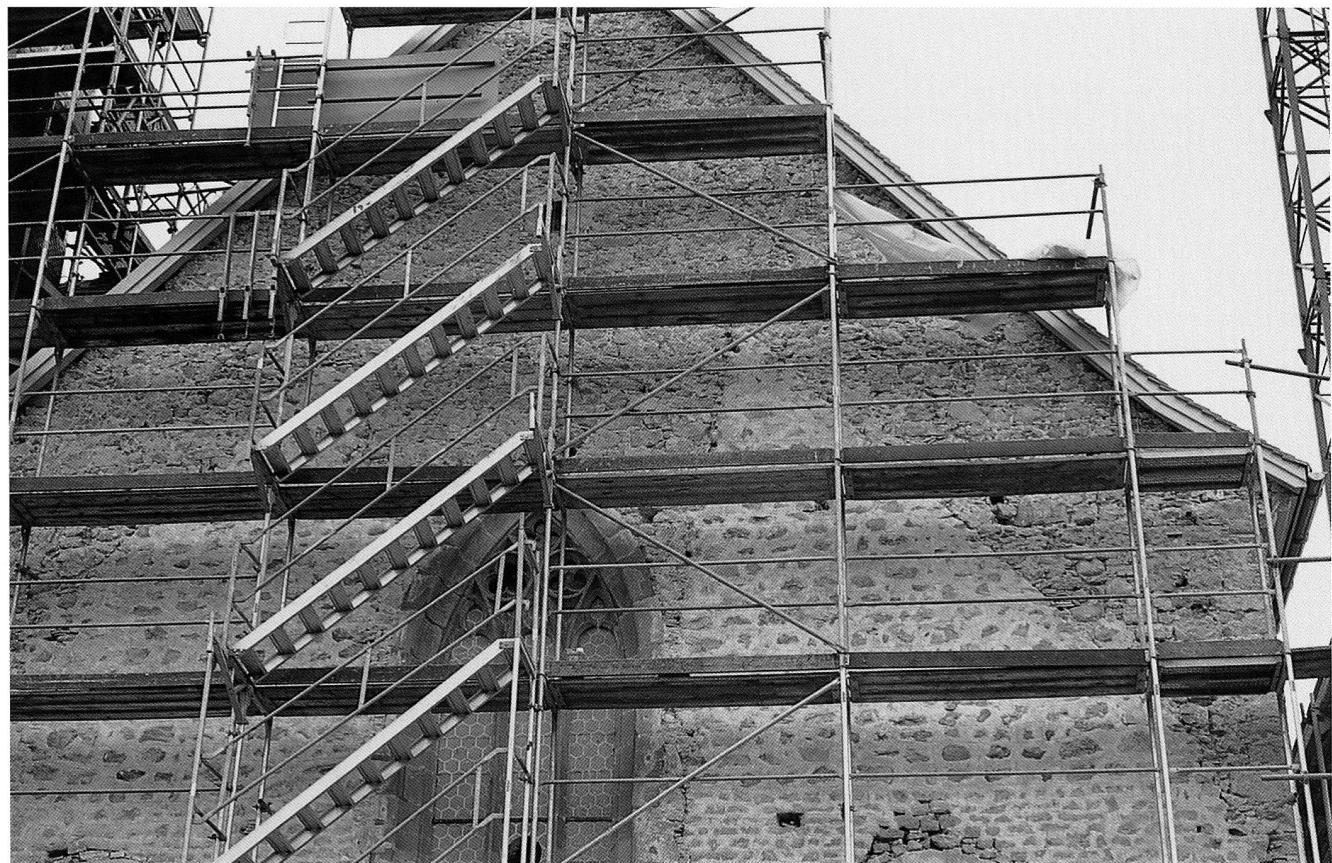
Abb. 5

Ausschnitt aus der Kirchenostwand während der Untersuchung durch die Kantonsarchäologie Zug 1997. Nach Abnahme der modernen Putzschichten zeigte sich im unteren Teil die romanische Bausubstanz.

Nach Abnahme des aktuellen Putzes an der östlichen Kirchenseite lag im unteren Wandbereich grossflächig Mauerwerk frei, das in Machart und Aufbau dem von Hofmann beschriebenen des romanischen Kernbaues entsprach (Abb. 5–6). Oberhalb des (mittleren) Spitzbogenfensters zeigte sich die ursprüngliche, zugehörige Dachlinie, der als schmaler Streifen die wohl noch mittelalterliche schwache Aufhöhung folgt (Abb. 6, 1). Da der Querbau der aktuellen Sakristei erst zu einem späteren Zeitpunkt gebaut worden ist und auch die Rundfenster erst nachträglich ein-

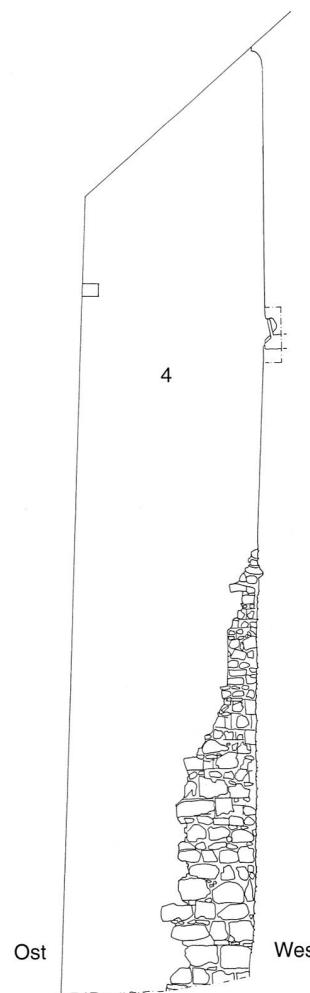
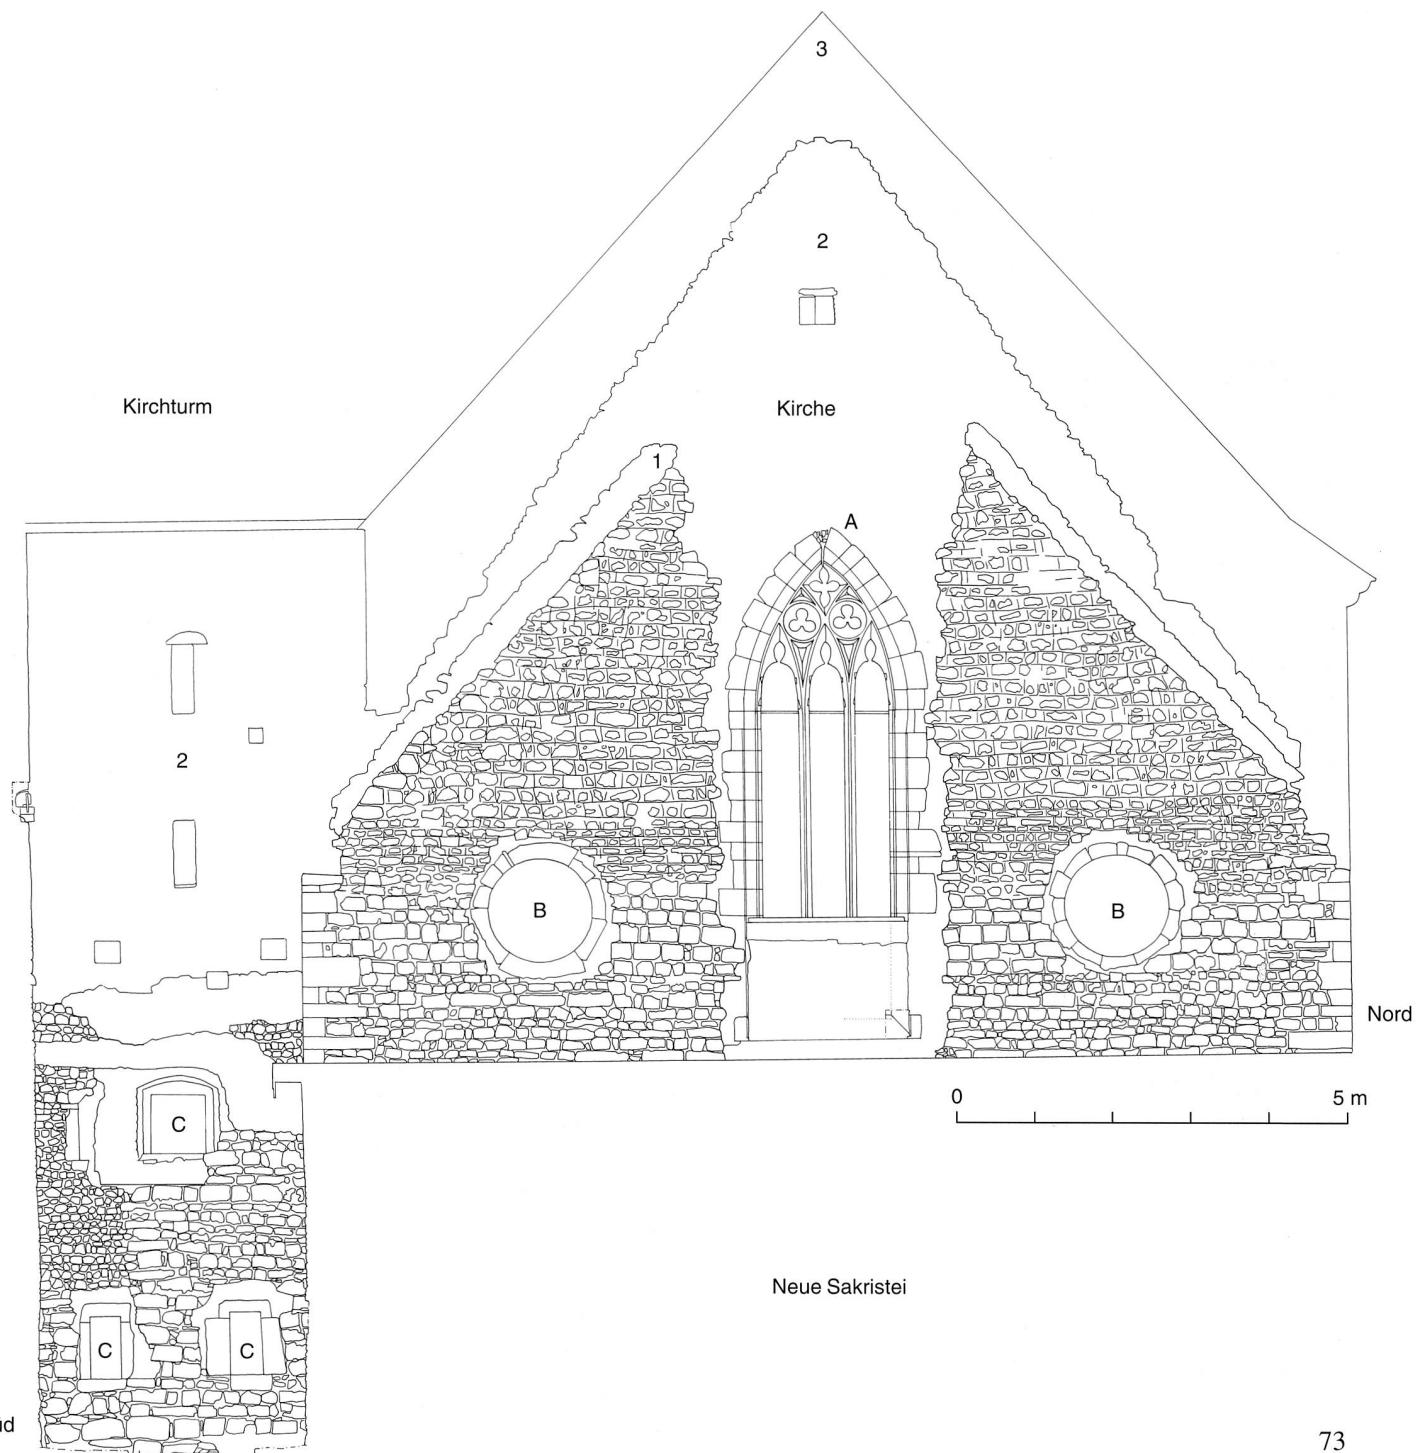
Abb. 6

3 Aufstockung der Jahre 1731–34, die zur heutigen Dachform der Klosterkirche führte. Das Mauerwerk aus Sandsteinbruch in unterschiedlichsten Formaten, teilweise wohl auch Spolien, war mit bräunlichem, mageren Feinsandmörtel mit kleinen Kalkaugen verputzt, der sich nur in kleinsten Resten erhalten hat. Hier und vereinzelt auch in tieferen Bereichen der Kirchenostwand ist rudimentär eine ursprünglich gelbe Fassung dieses Verputzes nachweisbar.

¹² Der spätere Kirchturm (Abb. 6, 2) setzt direkt oberhalb des bis heute als Archiv genutzten Teiles an (Abb. 6, Einzelfenster C) und nutzt darüberhinaus im Erdgeschoss die ehemalige Sakristei (Abb. 6, zwei Fenster C). Wie die erhaltenen Mauerstrukturen klar zu erkennen geben, setzte sich die Kirchenostwand in den beiden unteren Geschossen ohne Eckquader oder sonstige Begrenzungen fort, um dort die (ehemalige) Sakristei und das Archiv zu bilden. – Zum sogenannten Mosbrugger-Teil vom Ende des 17. Jahrhunderts s. auch unten.

Bei den Bauarbeiten des Jahres 1616 erhielt die Kirche sodann ein deutlich steileres Dach (Abb. 6, 2), indem der First heraufgesetzt, die Traufhöhen jedoch beibehalten

reichen Bauarbeiten der Jahre 1731–34 (Abb. 6, 3), die auch durch Schriftquellen gut dokumentiert sind.²⁰

Zur Befensterung der östlichen Kirchenwand sowie der anschliessenden Teile kann gesagt werden, dass die Fenster im unteren Turmbereich (Abb. 6, C) nur z. T. original sind. Teilweise sind sie nachträglich in die romanische Bausubstanz eingefügt worden. Neben den eindeutigen Spuren der hierfür erforderlichen Ausbrüche wird das auch dadurch deutlich, dass zum einen Spolien verwendet wurden²¹ und zum anderen die lichte Öffnung dieser Fenster auffallend gross ist. Nicht zuletzt schon aus sicherheitstechnischen Überlegungen wären originale romanische Schlitzfenster an diesem Ort sicher schmäler gestaltet worden, befand sich doch die Sakristei früher im Erdgeschoss und das Klosterarchiv bis heute im Obergeschoss des Kirchturmes.

Das spitzbogige Mittelfenster in der Kirchenostwand (Abb. 6, A) gibt sich mit seiner reichen Masswerkgestaltung als typischer Vertreter der Gotik zu erkennen,²² wobei man bei allem Vorbehalt an eine Datierung in der ersten Hälfte des 14. Jahrhunderts denken kann. Das ursprüngliche Mittelfenster der romanischen Kirche war sicher deut-

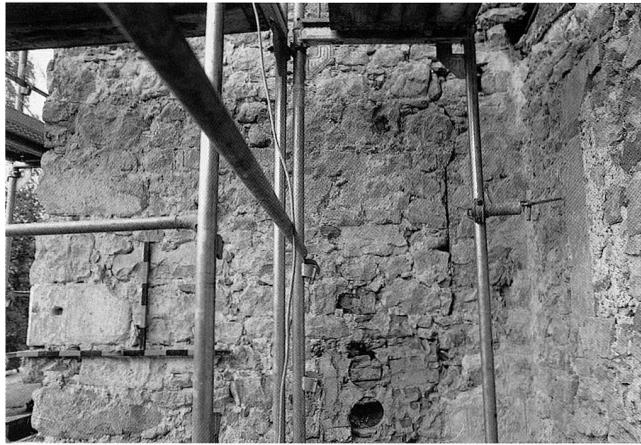
Abb. 7
Aussenseite der Nordwand des Kapitelsaales im Osttrakt (zur Lage vgl. Abb. 2). Die romanische Bausubstanz reicht vom Turmunderbau (auf dem Foto rechts) bis in die Nordwand des Kapitelsaales (links). Deutlich ist in der rechten Bildmitte die vertikale Baufuge zu erkennen.

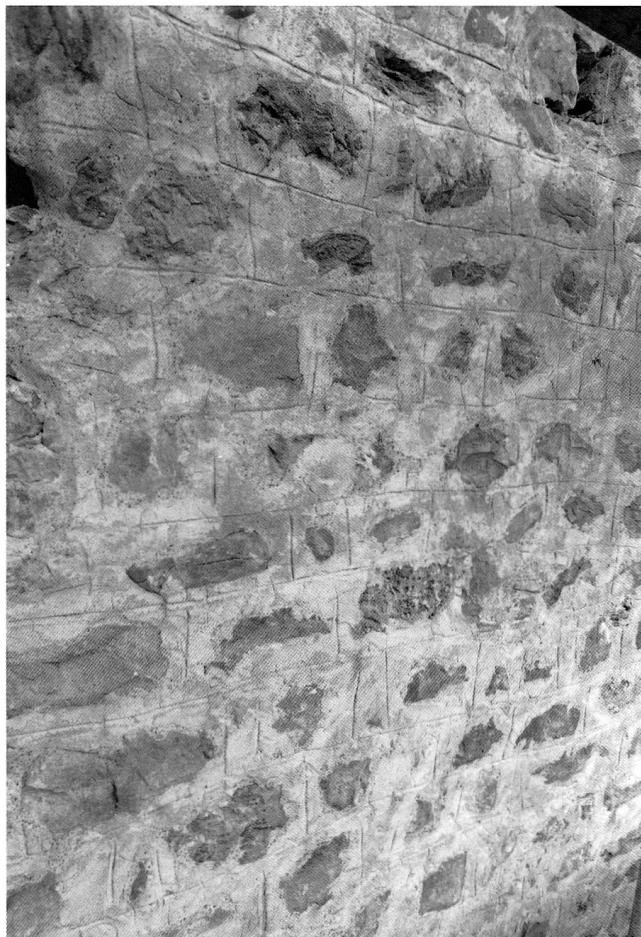
Abb. 8
Romanisches Mauerwerk an der Kirchenostwand mit zugehörigem Pietra-rasa-Verputz mit Fugenstrich. Übersicht.

Als besonderer Glücksfall darf festgehalten werden, dass nicht nur grossflächig das romanische Kernmauerwerk, sondern auf diesem im Umfang von deutlich mehr als 100 qm auch der deckende Pietra-rasa-Verputz erhalten ist (Abb. 8–9). Farbreste im gliedernden Kellenstrich waren auch von den beigezogenen Restauratoren nicht festzustellen.¹³ Eine sichtbare Erhaltung dieses ungewöhnlichen Befundes war aus konservatorischen Gründen nicht angeraten. Vielmehr war eine neue schützende Putzschicht erforderlich, die diesen äusserst seltenen Befund langfristig sichert. Vergleichbare Fassadengestaltungen haben sich an Sakralbauten¹⁴ in der näheren Umgebung nur ausschnittsweise erhalten, dann jedoch teilweise mit eingelegter Beimalung im Kellenstrich. Derartige Befunde sind etwa aus dem ehemaligen Zisterzienserkloster in Kappel am Albis

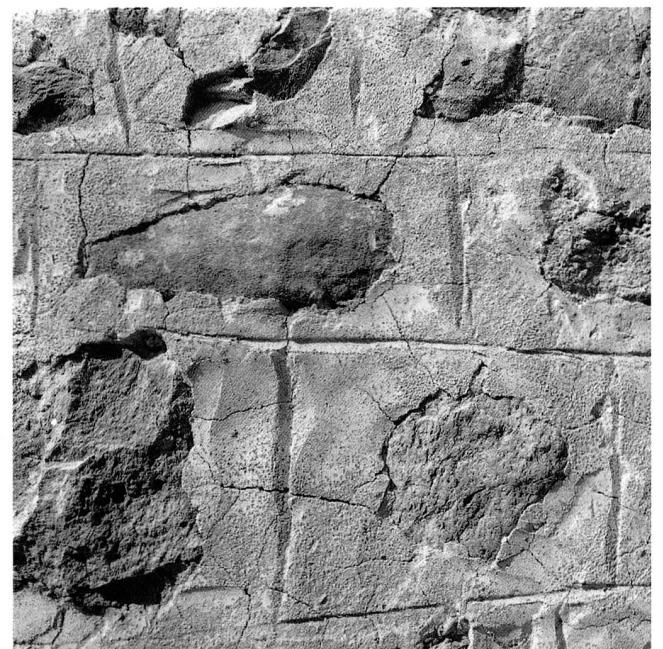
Abb. 9
Romanisches Mauerwerk an der Kirchenostwand mit zugehörigem Pietra-rasa-Verputz mit Fugenstrich. Detail.

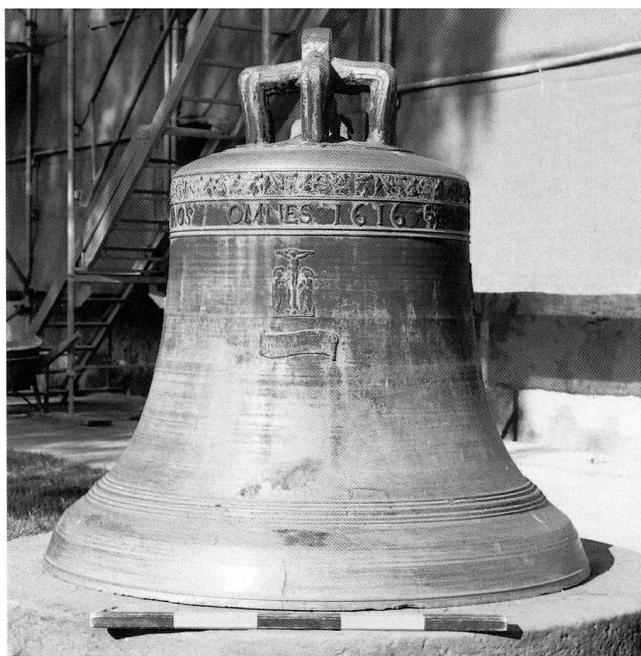
Abb. 10
Glocke, durch Inschrift 1616 datiert. Standort 1997 vor der Ostseite der Kirche. Einteilung der Messlatte in 10 cm.

wurden. Dass auch der Kirchturm zu dieser Bauphase gehört – wie bereits früher u. a. anhand der bekannten Schriftquellen zutreffend vermutet –, konnten wir nunmehr mit Dendros von Ständern im Turminnenraum belegen, deren Jahrringkurven bis 1615 reichen.¹⁹ Weiterhin hat sich eine durch ihre Inschrift auf das Jahr 1616 zu datierende Glocke erhalten, die zu diesem neuen Kirchturm gehört haben wird (Abb. 10).

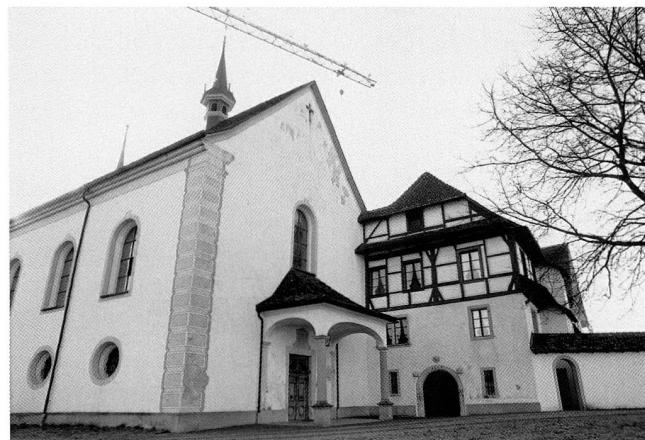
Abb. 11
Kirchenwestseite mit Vorzeichen. Zustand vor Beginn der Renovierung 1997.

Untersuchungen an der Aussenseite der Kirchenwestwand konnten ausschliesslich im Bereich des Vorzeichens vorgenommen werden, wo der verdeckende Putz, der an den Seiten als Lisenen gestaltet war, erneuert werden sollte (Abb. 11). Die nach den Freilegungsarbeiten gewonnenen Befunde sind schon deshalb von besonderer Bedeutung, weil dieser Bereich bei den Untersuchungen 1972/73 nicht zur Verfügung stand (Abb. 12–13). Auch hier zeigte sich wieder das von der anderen Kirchenseite her bekannte

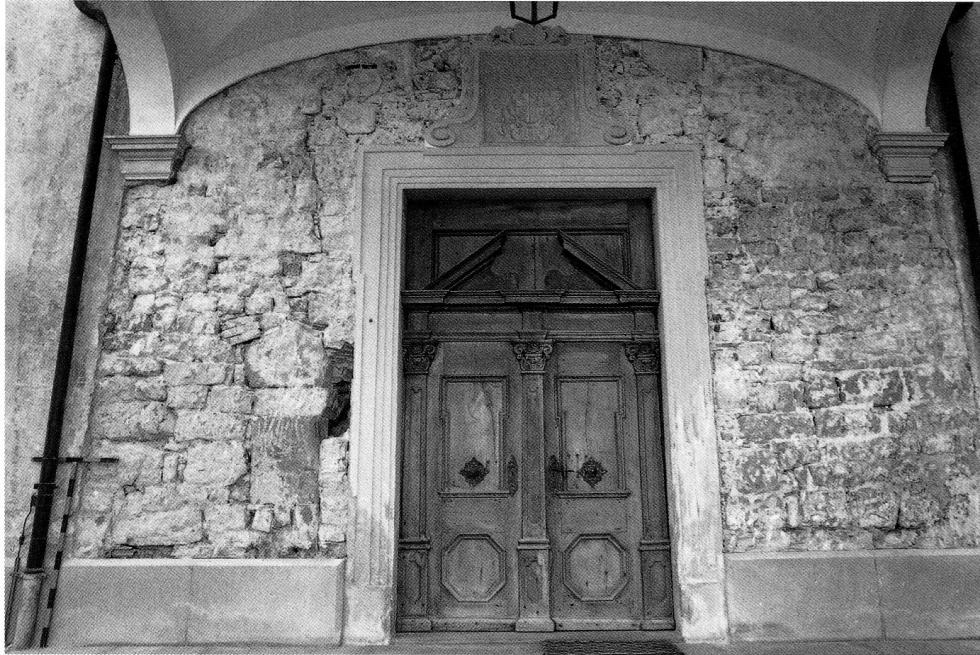
Abb. 12
Die 1997 freigelegten Befunde im Bereich des Vorzeichens an der Kirchenwestseite (vgl. Abb. 13). Einteilung der Messlatten in 10 cm.

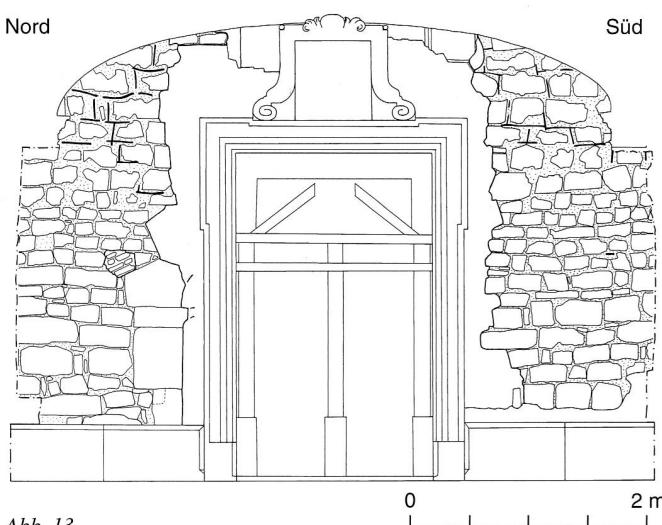
Abb. 13
Steingerechte Umzeichnung der Befunde an der Kirchenwestseite im Bereich des Vorzeichens (vgl. Abb. 12).

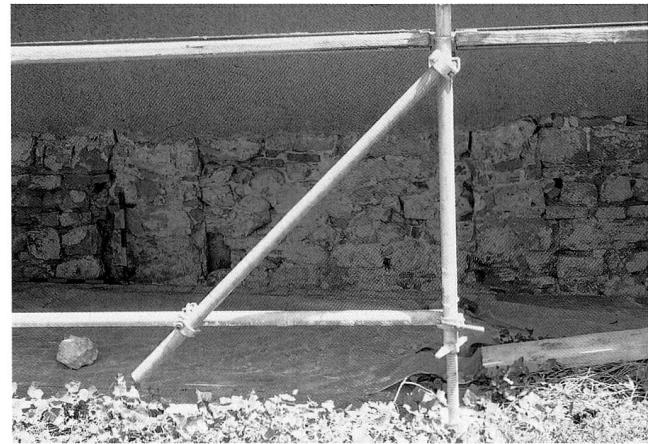
Abb. 14

Teilansicht der Befunde an der Westwand des Weinkellers (zur Lage vgl. Abb. 15). Am rechten und linken Bildrand ist das sehr sauber lagig gefügte romanische Mauerwerk zu sehen, das in der Mitte durch die (zugesetzte) Tür unterbrochen wird. Einteilung der Messlatte in 10 cm.

Direkt im Anschluss an die Südwestecke der Kirche erstreckt sich gegen Süden der Weinkeller.²⁷ Die südliche Hälfte der Westwand, also der Wand gegen den äusseren Klosterhof, wurde z. T. einer Putzsanierung unterzogen. Dabei hatten wir die Möglichkeit, je nach Geländeverlauf einen 0,7 m bis 1,2 m hohen Wandstreifen direkt oberhalb des aktuellen Bodenniveaus zu untersuchen (Abb. 14–15).

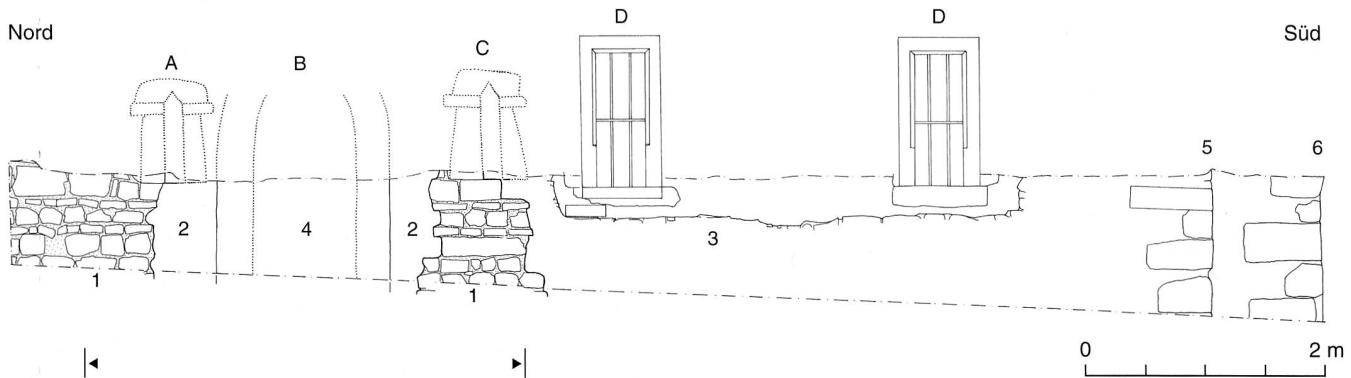
Abb. 15

Befunde an der Westwand des Weinkellers, im Bereich zwischen dem modernen Durchgang zum Kreuzgang (rechts) und der (modernen) Treppe vor dem Nordende der Wand (folgt weiter links). Zur genauen Lage vgl. Abb. 2. Angegeben ist die Lage des Ausschnittsfotos Abb. 14.

1 Sehr sauber lagig verlegte Sandsteinquader; abwechselnd höhere und weniger hohe Lagen in Mörtel mit deutlichen Kies- bzw. Sandanteilen, stark wechselnde Farbe (von Beige bis Braun); entspricht dem romanischen Mauerbild in Kirchenost- und -westwand. 2 Sandbruchsteine mit Ziegeln, in hellem Mörtel mit Feinsand und Kalkaugen verlegt. Durch zwei Vertikalgrenzen gegen einen ursprünglich mittig angeordneten Befund abgegrenzt; vormalige Leibungsmauern. 3 Sandbruchsteine mit Ziegeln, in hellem Mörtel mit Feinsand und Kalkaugen verlegt; Mauerwerk wie 2. 4 Bollensteine in hellgrauem Sandmörtel, verschliessst eine vormalige Öffnung. An der südlichen Leibungsmauer 2 füllt dieser Flick das Negativ von vorherigen Leibungssteinen bzw. -pfosten aus. 5 Durch Quader betonte ältere Südwestecke des Weinkellers. 6 Durch Quader betonte jüngere Südwestecke des Weinkellers. Jüngere bzw. aktuelle Begrenzung (Nordleibung) des Durchganges zum Kreuzgang. A und C Lagerichtig rekonstruierbare Schlitzfenster. Höhe und genaues Aussehen sind unklar. B Rekonstruierte ältere Tür. Aussehen, Höhe und genaue Anordnung in der Wand sind unklar. D In jüngerer Zeit eingesetzte Fenster.

Nach Abnahme des aktuellen Verputzes zeigten sich dort noch zwei Wandbereiche aus auffallend sorgfältigem Quadermauerwerk (Abb. 15, 1). Sie entsprechen in Technik

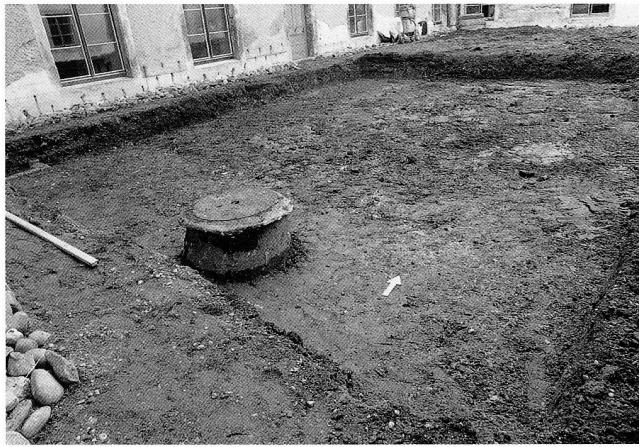
Abb. 16

Blick Richtung Nordwesten in den Garten im Kreuzgang. Links im Bild ist der moderne Gully in einem Streifen gelb-braunen Lehmes zu sehen. Dieser Streifen wird gegen Norden durch ein ungefähr West-Ost verlaufendes, schwarzbraunes und mit Sand vermischt Lehmband begrenzt, das vereinzelt Mörtelreste sowie Ziegel- und Knochenfragmente enthielt.

ander liegende Suchschnitte an, die ungefähr nach den Himmelsrichtungen orientiert waren; auch die anschliessende flächige Abtiefung des Gartens wurde von uns begleitet (Abb. 16). Besonders im Bereich der östlichen und südlichen Kreuzgangmauern, die in einem eigenwilligen Winkel zueinander stehen, versuchten wir so Hinweise auf anders

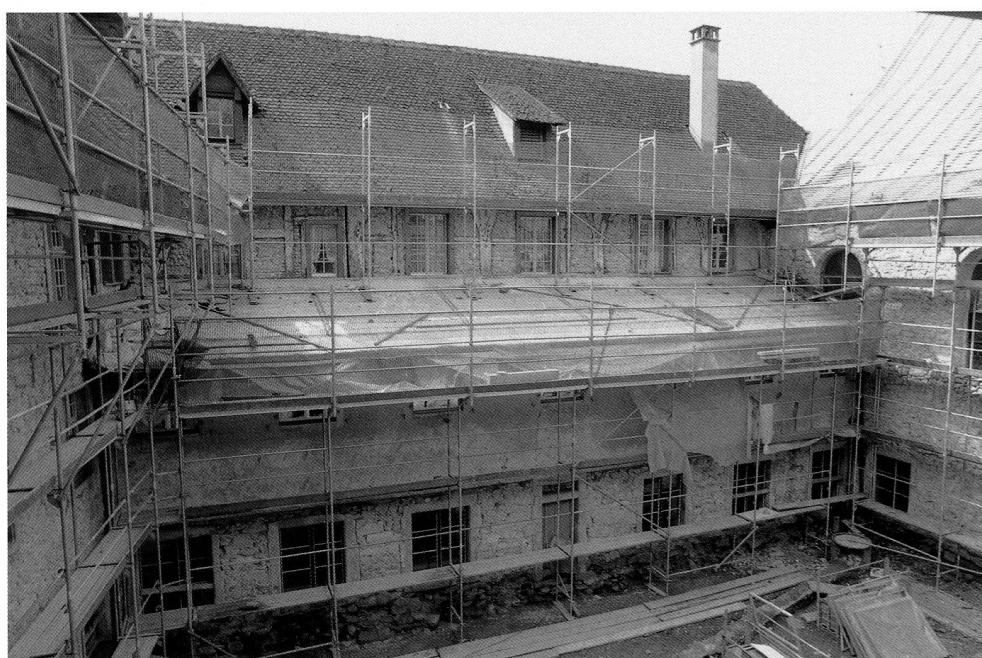
Abb. 17

Innenseite des westlichen Kreuzgangflügels. Im Obergeschoss zeichnen sich die Partien in Fachwerk und Ständerbauweise ab, die dendrochronologisch auf um 1620, 1479 bzw. 1531 datiert werden. Rechts ist die Südseite der Klosterkirche zu sehen.

Während der Arbeiten am Garten des Kreuzganges wurden auch die anstossenden Mauerflügel vom aktuellen Putz befreit, was einzelne Einblicke in diese Trakte zuließ. Im Obergeschoss des Westflügels konnte dabei beobachtet werden, dass dort gewisse Bereiche in Fachwerk (gegen Süden), andere als Ständerbau (gegen Norden) ausgeführt waren (Abb. 17). Dendrochronologische Untersuchungen ergaben,³³ dass das Fachwerk in den Jahren um 1620 herum entstand, die Teile in Ständerbauweise sicher älter sind und entweder um 1479 oder um 1531 errichtet wurden. Aufgrund mehrerer Proben für die Jahre um 1580 herum lässt sich eine frühe Renovation an den Ständerbauteilen postulieren. Insgesamt dürfte dieser Trakt in seinem Obergeschoss zunächst als Bohlen-Ständer-Bau errichtet³⁴ und später – wohl im 17. Jahrhundert – in Fachwerk teilerneuert worden sein (Abb. 18).

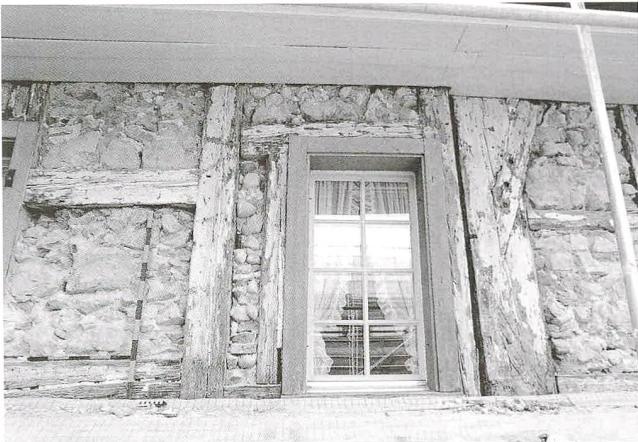
Abb. 18

Detail im Obergeschoss des Westtraktes (vgl. Abb. 17). Rechts des Fensters ist ein Ständer mit Kopfholz zu sehen, links des Fensters liegt ein Teil der Fachwerk-Konstruktion frei. Einteilung der Messlatten in 10 cm.

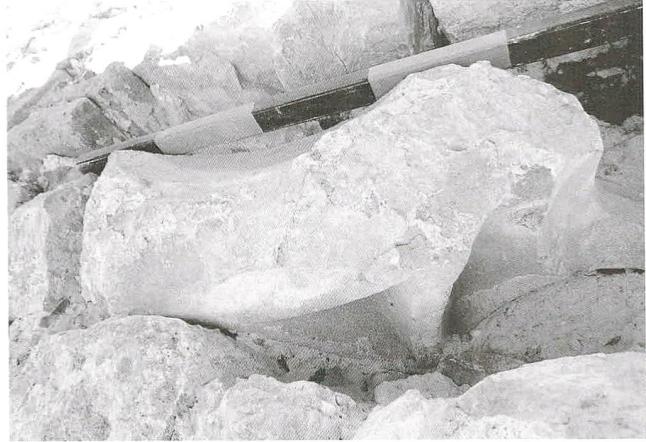
Abb. 19

Spolie im Mauerwerk des Kreuzganginnenhofes. Einteilung der Messlatte in 10 cm.

die vielfach geborgenen Spolien, die gerade in den Neubauten vom Ende des 17. Jahrhunderts zu finden waren, welche überwiegend unter der Leitung von Johannes Mosbrugger erstellt wurden (Abb. 19). Diese natürlich willkürlich geborgenen Spolien deuten auf einen grossen Formen- und Farbenreichtum etwa der früheren Fenster hin (Abb. 20): Es liegen – neben den Resten einfacher Fenster und Türen – mindestens acht verschiedene Masswerk-Fensterformen vor. Nach den Angaben des Restaurators finden sich auf dem Sandstein über einer weisslichen Grundierung die Farben Schiefergrau, Rosarot und ein helles Siena.

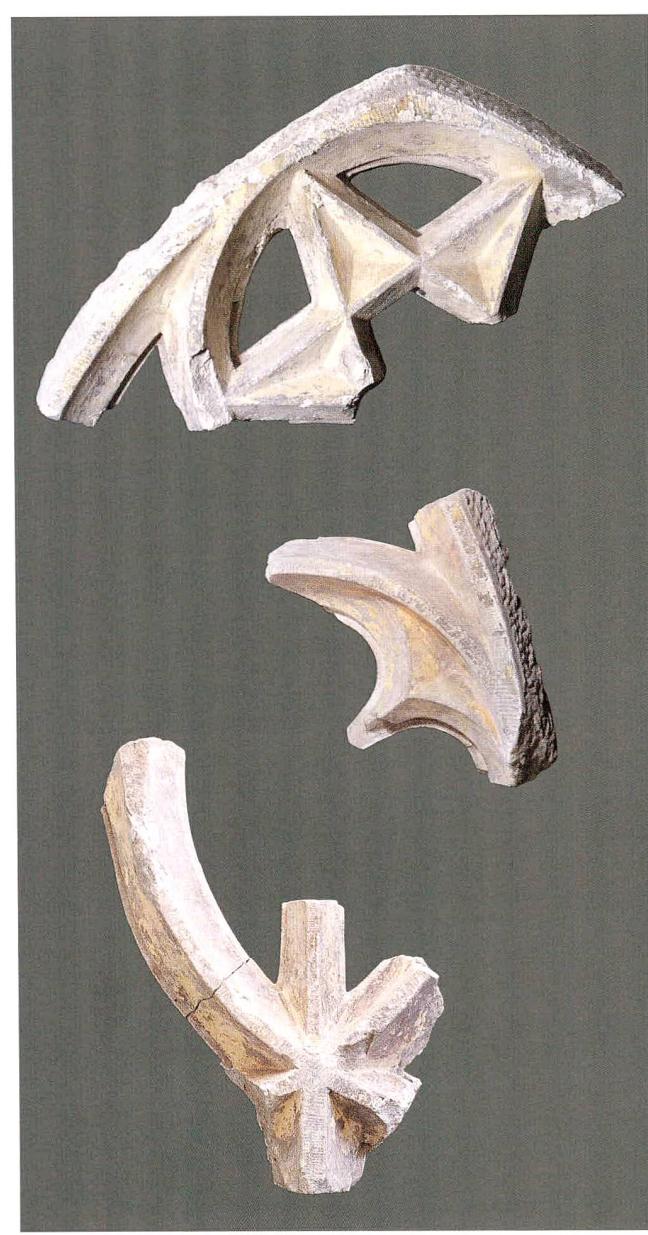
Abb. 20

Spolie dreier Fenster mit Farbresten. Breite der obersten Spolie ca. 72 cm.

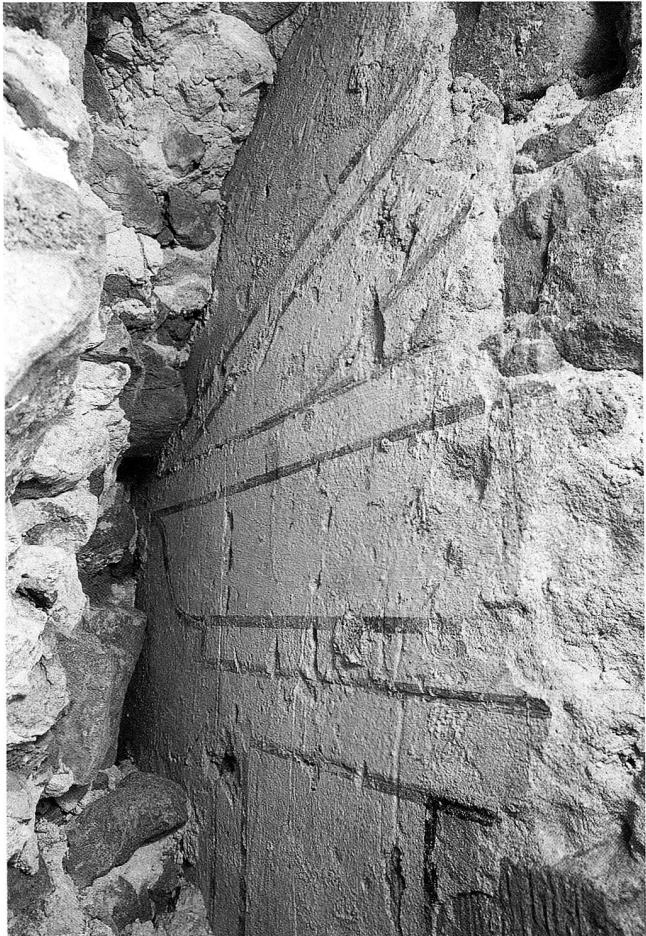
Abb. 21

Nordostecke im Obergeschoss des Innenhofes mit Architektur-Scheinmalerei. Rechts ist die Innenwand des Osttraktes, links die Südseite der Klosterkirche zu sehen.

Schliesslich seien noch in aller Kürze zwei Detailbefunde angespochen: Im Obergeschoss des Ostflügels, wo dieser mit der Südwand der Klosterkirche zusammentrifft,³⁶ sind Reste von flächigen Wandmalereien erhalten (Abb. 21). Dargestellt ist eine Scheinarchitektur, von der die linke untere Giebelecke mit unterliegendem Gebälk und tragender Säule (bzw. Lisene) erhalten ist. Die Flächen waren – soweit erkennbar – beige gefüllt, die einzelnen Begrenzungslinien in fast schwarzen Tönen gemalt. Die Malerei wurde offenbar direkt auf den frischen Verputz des tragenden Mauerwerkes aufgebracht, was eine Datierung am Ende des 17. Jahrhunderts erlaubt, als dieser Gebäude- trakt errichtet wurde. Es handelt sich bei diesen Resten um die einzige flächige Fassung einer Wand, die in den Untersuchungen 1997 beobachtet werden konnte. Allerdings hatte diese Wandzier keinen allzulangen Bestand im optischen Erscheinungsbild des Klostergarten, da sie bereits 1731–34 wieder verdeckt bzw. entfernt worden ist.³⁷ Die Arbeiten dieser Jahre brachten der Kirche u. a. eine Seitenempore oberhalb des nördlichen Kreuzgangarmes. Im Winkel zwischen Nord- und Ostflügel zeigte sich nun eindeutig, dass die Malerei ursprünglich weiter gegen Norden zog und das Mauerwerk der Nordflügelerhöhung erst nachträglich dagegen gesetzt worden ist.

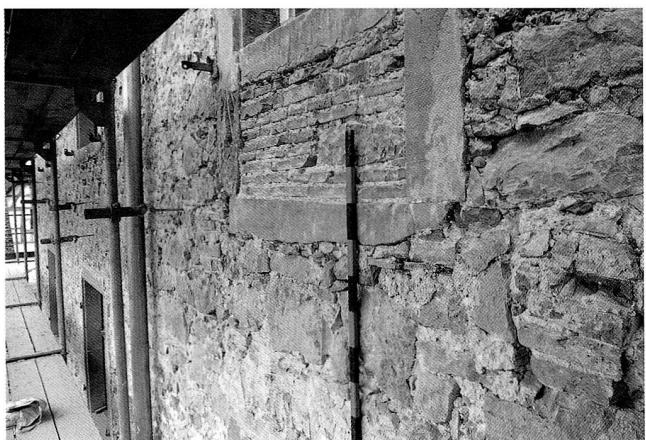
Abb. 22

Obergeschoss des Osttraktes, Aussenseite. Eine Tür führte hier zunächst in eine vor der Außenfassade liegende Toilette. Diese ist als Holzerker o. ä. zu rekonstruieren, wie die mit Backsteinen zugemauerten Balkenlöcher (rechts) belegen. Nachträglich wurde diese Tür im unteren Teil zugemauert und als Fenster weiterbenutzt. Einteilung der Messlatte in 10 cm.

Dass auch nach dem 17. Jahrhundert verschiedene Änderungen am Baubestand erfolgten, zeigt ein weiteres kleines Beispiel: Im Obergeschoss des Osttraktes ermöglichte zunächst eine Tür den Zugang zu einer vor der Außenfassade angebrachten Toilette, die in einer Holzkonstruktion untergebracht war. Die Abführung der Fäkalien erfolgte – im Sinne einer «Nutzungskontinuität» – genau in der Flucht des oben erwähnten dunklen Lehmbandes im Garten des Kreuzganges, was dessen Interpretation als Teil einer derartigen Entsorgungseinrichtung nahelegt. Dieser «Ausgang» ist später in seinem unteren Teil zugemauert und zu einem Fenster verkleinert worden (Abb. 22). Heute beherbergt dieser Teil des Osttraktes wiederum eine Toiletten-Anlage.³⁸

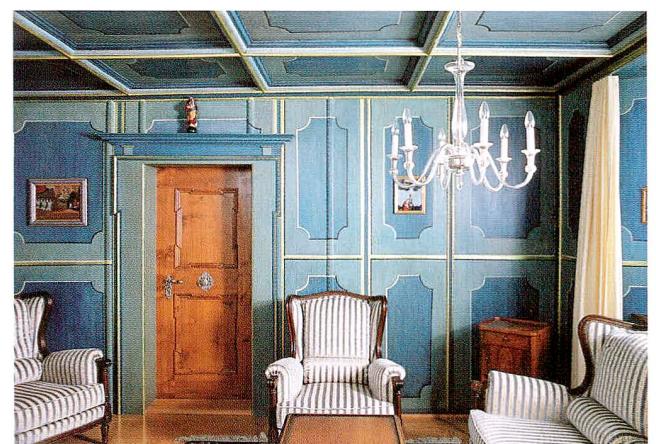
Abb. 24
Das blaue Zimmer im «Schlössli», unmittelbar neben der Kirche.

scheint zum ältesten Bestand des Klosters zu gehören. Der «Schlössli» genannte Gebäudeteil dürfte ursprünglich und wohl noch im 18. Jahrhundert die Wohnung der Äbtissin aufgenommen haben. Jedenfalls sind die beiden an die Kirche grenzenden Zimmer besonders reich ausgestattet (Abb. 24). Die Wand- und Deckentäfer sowie die Nuss-
baumtüren und das Buffet stammen aus der Bauzeit von 1635. Die breiten Täferfelder waren in Naturholz sichtbar und punktuell mit schwarz aufgemalten Rosetten verziert. Im Jahr 1710 lieferte Jakob Küchler, Hafner in Muri, den datierten blau-weissen Kachelofen. Zwischen 1731 und 1734, als die obere Empore eingebaut wurde, dürfte auch die Türe aus dem Zimmer mit dem Kachelofen auf die Nonnenempore entstanden sein. 1774, zur Zeit der Äbtissin Ma-
ria Agatha Herzog, die auch die Klosterkirche spätbarock ausschmücken liess, wurden die Täfer der beiden Zimmer in zwei Blautönen übermalt und in elegante Panneaux einge-

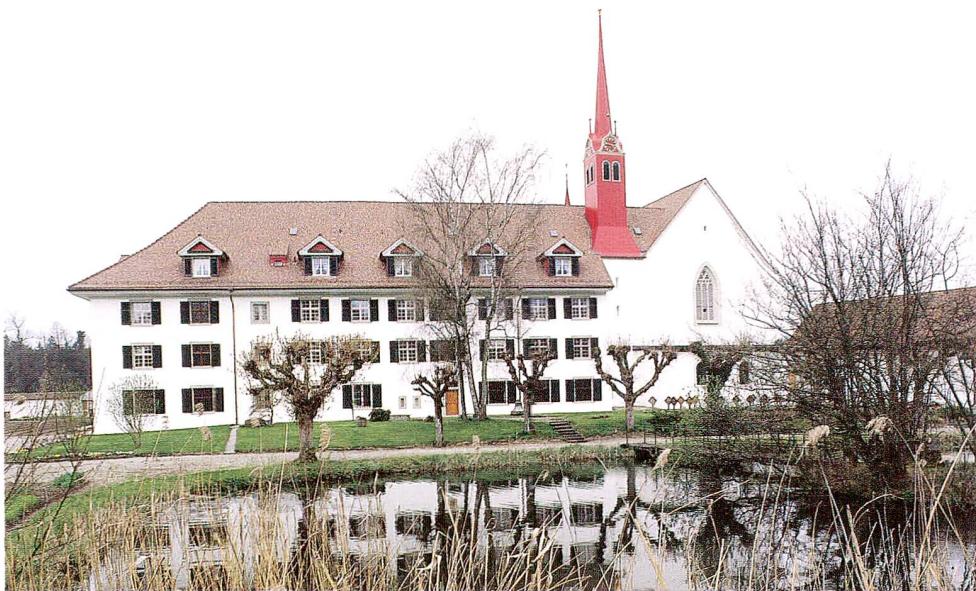
Abb. 25
Die Ostfassade des Klostergevierts
nach der Restaurierung 1998.
Im Vordergrund der Karpfenteich.

1997, rechtzeitig zum 900-Jahr-Jubiläum des Zisterzienserordens im Jahre 1998, wurden die Kirchenfassaden sowie die Ost- und die Südfassaden des Klostergevierts restauriert, indem Entfeuchtungsmassnahmen ausgeführt, der Verputz ersetzt und Malerarbeiten vergeben wurden. Zusätzlich zu diesen Arbeiten mussten die Dächer mit Unterdächern versehen und neu gedeckt werden. Neben den üblichen Spenglerarbeiten wurde auch der Turm mit neuen, vorgängig englischrot lackierten Blechschindeln versehen.
