Zeitschrift: Tugium : Jahrbuch des Staatsarchivs des Kantons Zug, des Amtes für Denkmalpflege und Archäologie, des Kantonalen Museums für Urgeschichte Zug und der Burg Zug

Artikel: Neue archäologische Untersuchungen am Zisterzienserinnenkloster Frauenthal : ein Beitrag zur 900-Jahr-Feier des Zisterzienserordens

Autor: Rothkegel, Rüdiger / Horat, Heinz

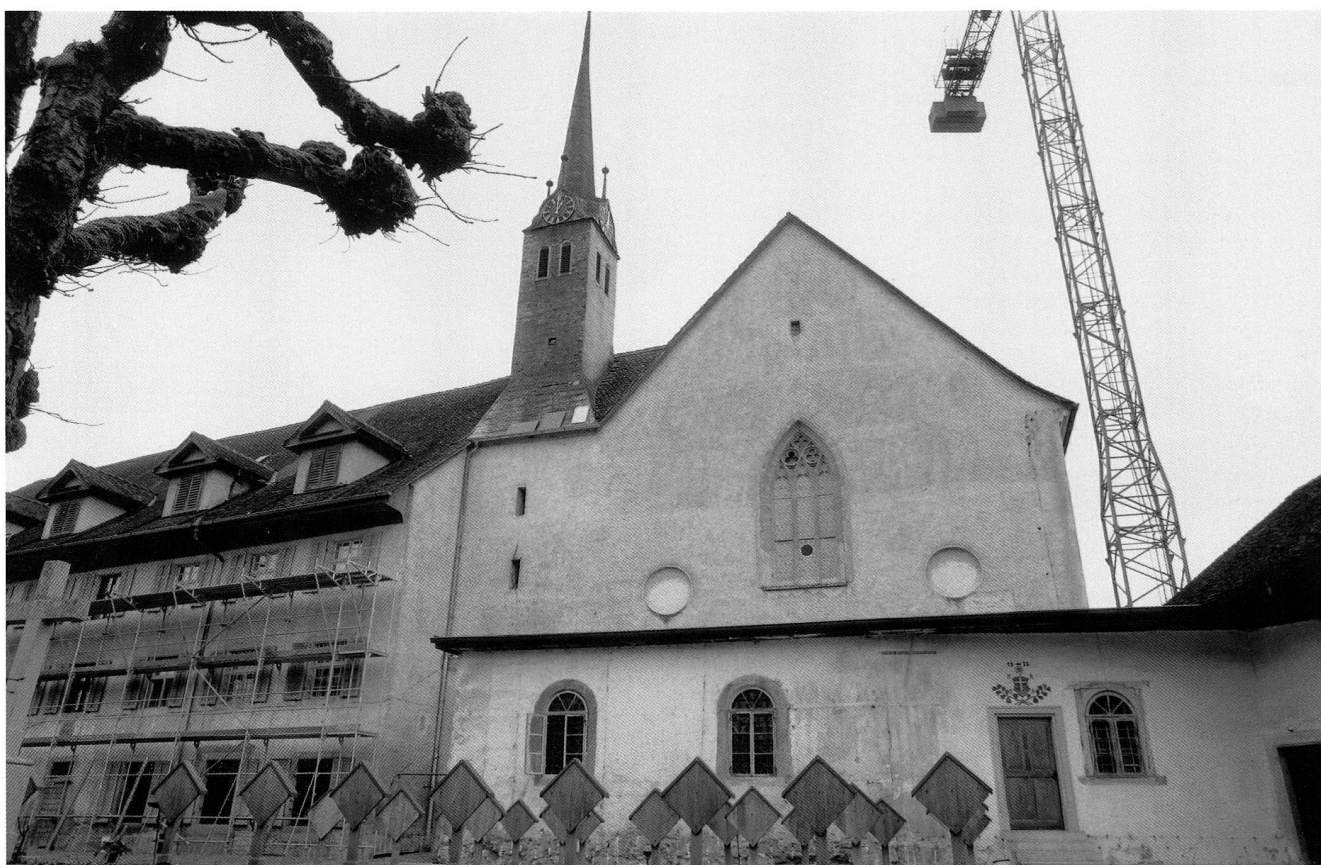
Abb. 4

Ostseite des Klosters zu Beginn der Renovierungsarbeiten 1997. Rechts (noch nicht eingerüstet) die Kirchenostwand mit der vorgelagerten jüngeren Sakristei, links der Osttrakt des Klosters.

Sakristei liessen zwar einige zusätzliche Details erkennen,⁹ die wesentlichen Grundzüge der Bauentwicklung blieben seines Erachtens jedoch dieselben. Im Ergebnis all dieser Baumassnahmen präsentierte sich die Ostfassade der Kirche bis 1997 geprägt durch das spitzbogige Mittelfenster, den tief sitzenden (verschlossenen) Rundfenstern und dem genannten vorgelagerten Querbau der Sakristei (Abb. 4).

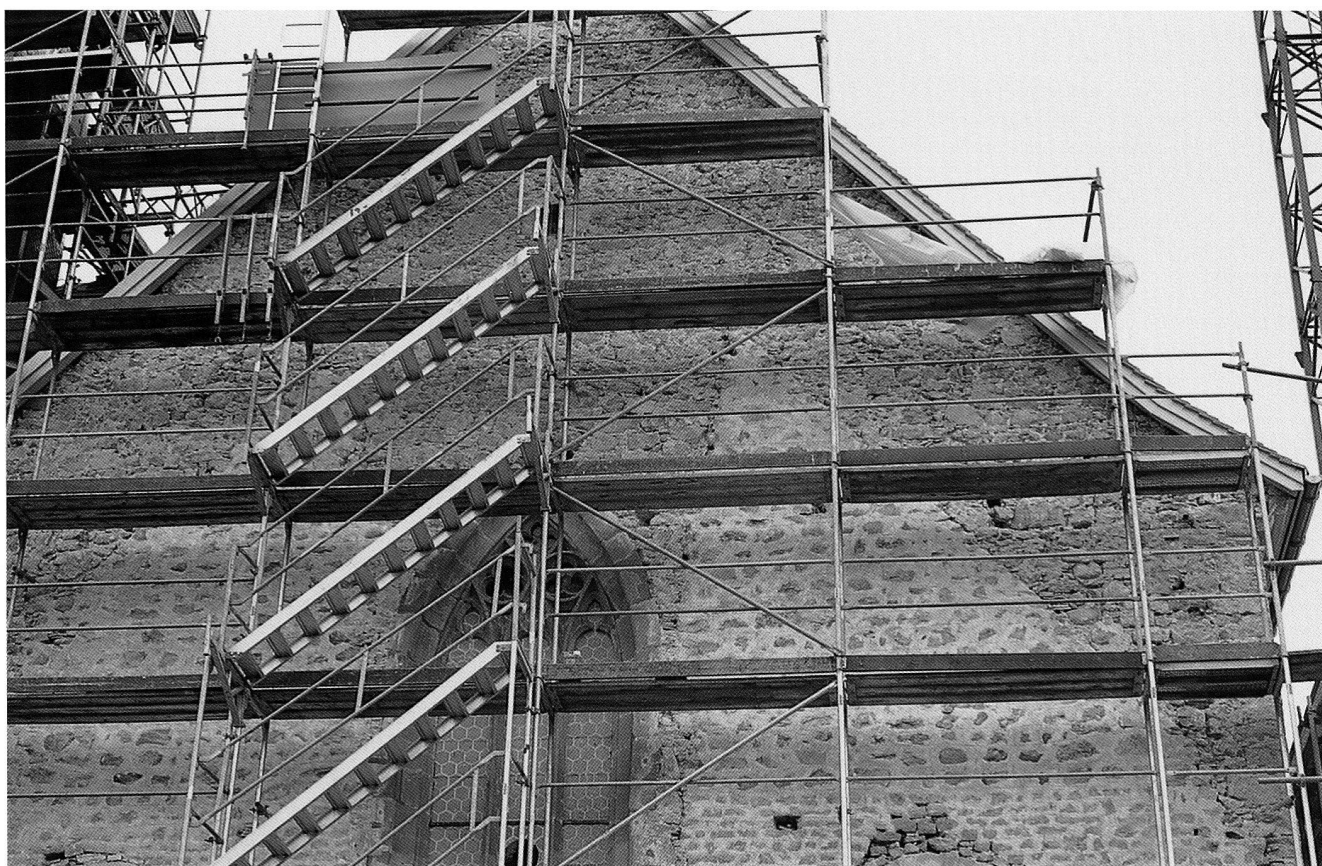
Abb. 5

Ausschnitt aus der Kirchenostwand während der Untersuchung durch die Kantonsarchäologie Zug 1997. Nach Abnahme der modernen Putzschichten zeigte sich im unteren Teil die romanische Bausubstanz.

Nach Abnahme des aktuellen Putzes an der östlichen Kirchenseite lag im unteren Wandbereich grossflächig Mauerwerk frei, das in Machart und Aufbau dem von Hofmann beschriebenen des romanischen Kernbaues entsprach (Abb. 5–6). Oberhalb des (mittleren) Spitzbogenfensters zeigte sich die ursprüngliche, zugehörige Dachlinie, der als schmaler Streifen die wohl noch mittelalterliche schwache Aufhöhung folgt (Abb. 6, 1). Da der Querbau der aktuellen Sakristei erst zu einem späteren Zeitpunkt gebaut worden ist und auch die Rundfenster erst nachträglich ein-

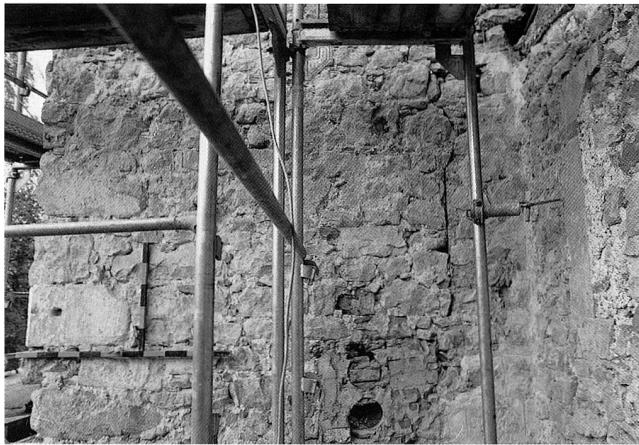
Abb. 7
Aussenseite der Nordwand des Kapitelsaales im Ostrakt (zur Lage vgl. Abb. 2). Die romanische Bausubstanz reicht vom Turmunterbau (auf dem Foto rechts) bis in die Nordwand des Kapitelsaales (links). Deutlich ist in der rechten Bildmitte die vertikale Baufuge zu erkennen.

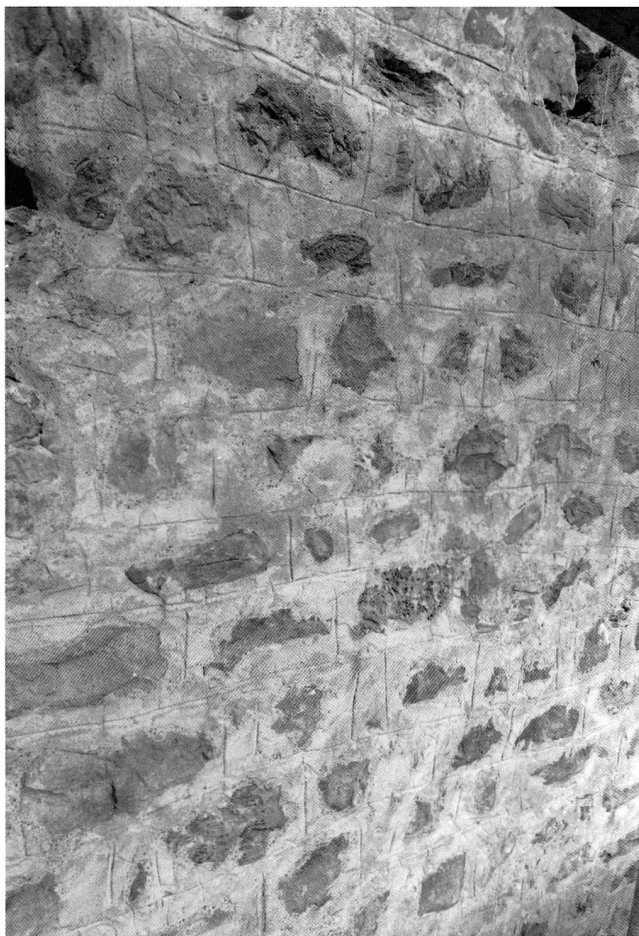
Abb. 8
Romanisches Mauerwerk an der Kirchenostwand mit zugehörigem Pietra-rasa-Verputz mit Fugenstrich. Übersicht.

Als besonderer Glücksfall darf festgehalten werden, dass nicht nur grossflächig das romanische Kernmauerwerk, sondern auf diesem im Umfang von deutlich mehr als 100 qm auch der deckende Pietra-rasa-Verputz erhalten ist (Abb. 8–9). Farbreste im gliedernden Kellenstrich waren auch von den beigezogenen Restauratoren nicht festzustellen.¹³ Eine sichtbare Erhaltung dieses ungewöhnlichen Befundes war aus konservatorischen Gründen nicht angeraten. Vielmehr war eine neue schützende Putzschicht erforderlich, die diesen äusserst seltenen Befund langfristig sichert. Vergleichbare Fassadengestaltungen haben sich an Sakralbauten¹⁴ in der näheren Umgebung nur ausschnittsweise erhalten, dann jedoch teilweise mit eingelegter Bemalung im Kellenstrich. Derartige Befunde sind etwa aus dem ehemaligen Zisterzienserkloster in Kappel am Albis

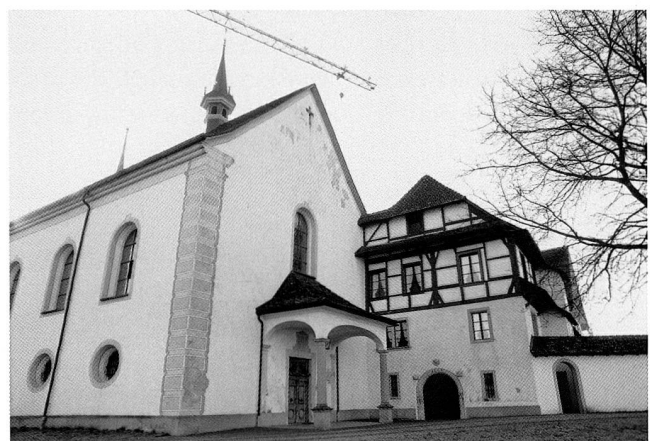
Abb. 11
Kirchenwestseite mit Vorzeichen. Zustand vor Beginn der Renovierung 1997.

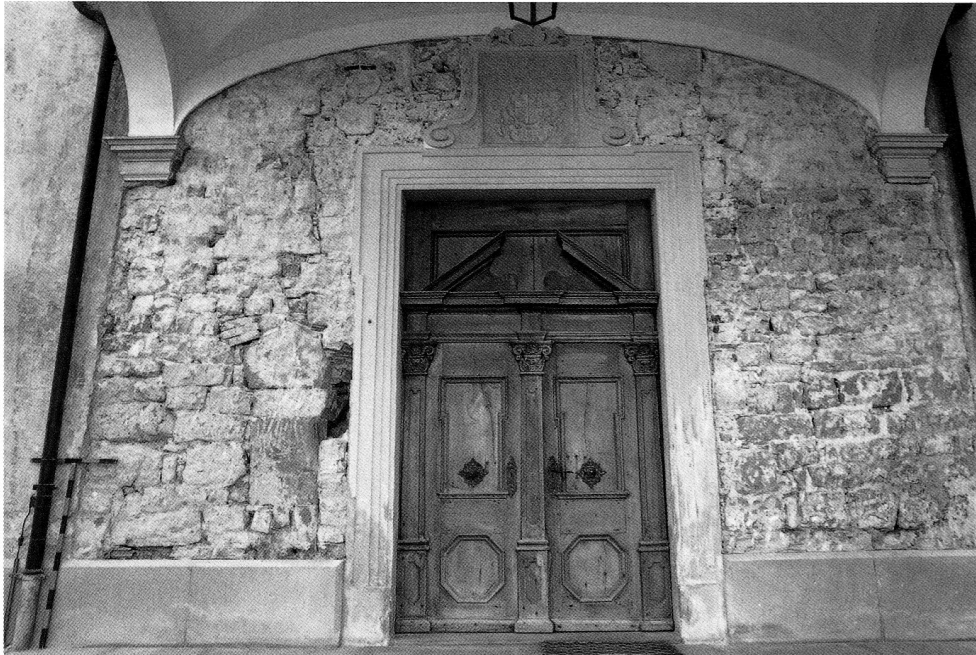
Abb. 12
Die 1997 freigelegten Befunde im Bereich des Vorzeichens an der Kirchenwestseite (vgl. Abb. 13). Einteilung der Messlatten in 10 cm.

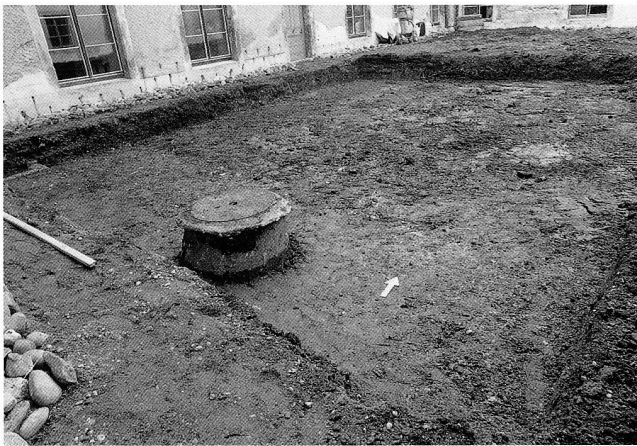
Abb. 16
Blick Richtung Nordwesten in den Garten im Kreuzgang. Links im Bild ist der moderne Gully in einem Streifen gelb-braunen Lehmes zu sehen. Dieser Streifen wird gegen Norden durch ein ungefähr West-Ost verlaufendes, schwarzbraunes und mit Sand vermisches Lehmband begrenzt, das vereinzelt Mörtelreste sowie Ziegel- und Knochenfragmente enthielt.

ander liegende Suchschnitte an, die ungefähr nach den Himmelsrichtungen orientiert waren; auch die anschließende flächige Abtiefung des Gartens wurde von uns begleitet (Abb. 16). Besonders im Bereich der östlichen und südlichen Kreuzgangmauern, die in einem eigenwilligen Winkel zueinander stehen, versuchten wir so Hinweise auf anders

konnte im ansonsten gelben Schottermaterial beobachtet werden. Sein Verlauf wird am Südrand durch einen modernen Gully gestört. Dieses Lehmband könnte ein Hinweis auf einen ehemaligen, kleinen (Ab-)Wasserkanal sein. Die Nutzung des Wassers spielte sicher in allen Zeiten des Klosters auf der Lorzeinsel (vgl. Abb. 1) eine wichtige Rolle. Dabei ist nicht nur an betriebliche Zwecke zu denken (z. B. Klostermühle), sondern auch die Notwendigkeiten des klösterlichen Alltags, etwa an die Fäkalienentsorgung aus den Toilettenanlagen (s. unten). Eine etwas andere Interpretation des genannten Lehmbandes könnte darin liegen, in ihm den Rest eines Zu- bzw. Ablaufes einer Brun-

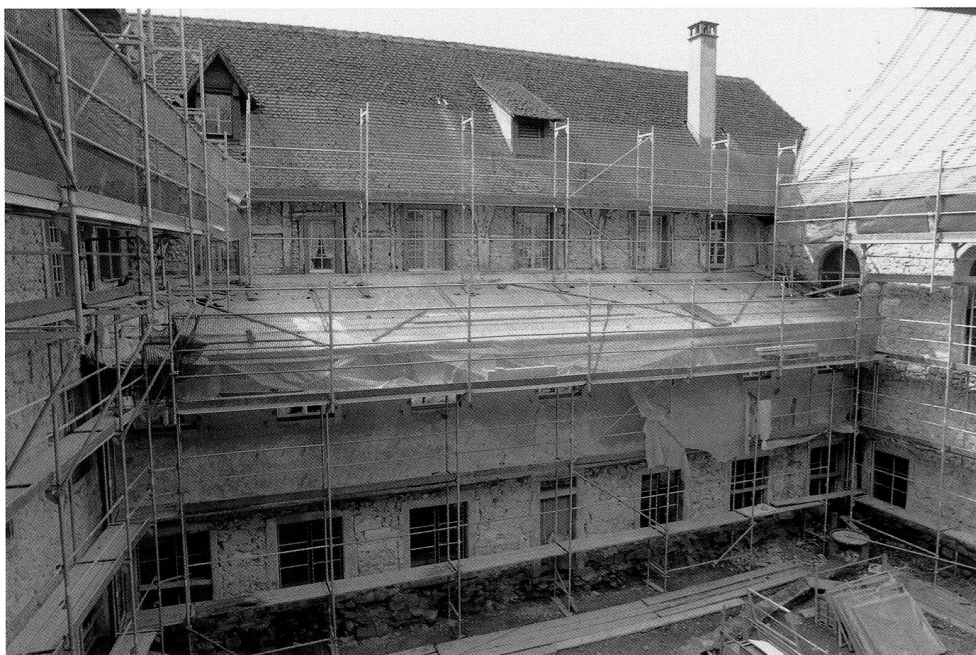
Abb. 17
Innenseite des westlichen Kreuzgangflügels. Im Obergeschoss zeichnen sich die Partien in Fachwerk und Ständerbauweise ab, die dendrochronologisch auf um 1620, 1479 bzw. 1531 und 1580 datiert werden. Rechts ist die Südseite der Klosterkirche zu sehen.

Während der Arbeiten am Garten des Kreuzganges wurden auch die anstossenden Mauerflügel vom aktuellen Putz befreit, was einzelne Einblicke in diese Trakte zulies. Im Obergeschoss des Westflügels konnte dabei beobachtet werden, dass dort gewisse Bereiche in Fachwerk (gegen Süden), andere als Ständerbau (gegen Norden) ausgeführt waren (Abb. 17). Dendrochronologische Untersuchungen ergaben,³³ dass das Fachwerk in den Jahren um 1620 herum entstand, die Teile in Ständerbauweise sicher älter sind und entweder um 1479 oder um 1531 errichtet wurden. Aufgrund mehrerer Proben für die Jahre um 1580 herum lässt sich eine frühe Renovation an den Ständerbauteilen postulieren. Insgesamt dürfte dieser Trakt in seinem Obergeschoss zunächst als Bohlen-Ständer-Bau errichtet³⁴ und später – wohl im 17. Jahrhundert – in Fachwerk teilerneuert worden sein (Abb. 18).

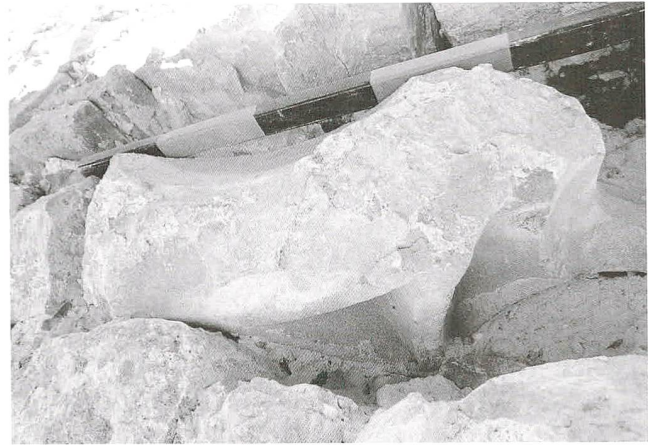
Abb. 19
Spolie im Mauerwerk des Kreuzganginnenhofes. Einteilung der Messlatte in 10 cm.

die vielfach geborgenen Spolien, die gerade in den Neubauten vom Ende des 17. Jahrhunderts zu finden waren, welche überwiegend unter der Leitung von Johannes Mosbrugger erstellt wurden (Abb. 19). Diese natürlich willkürlich geborgenen Spolien deuten auf einen grossen Formen- und Farbenreichtum etwa der früheren Fenster hin (Abb. 20): Es liegen – neben den Resten einfacher Fenster und Türen – mindestens acht verschiedene Masswerk-Fensterformen vor. Nach den Angaben des Restaurators finden sich auf dem Sandstein über einer weisslichen Grundierung die Farben Schiefergrau, Rosarot und ein helles Siena.

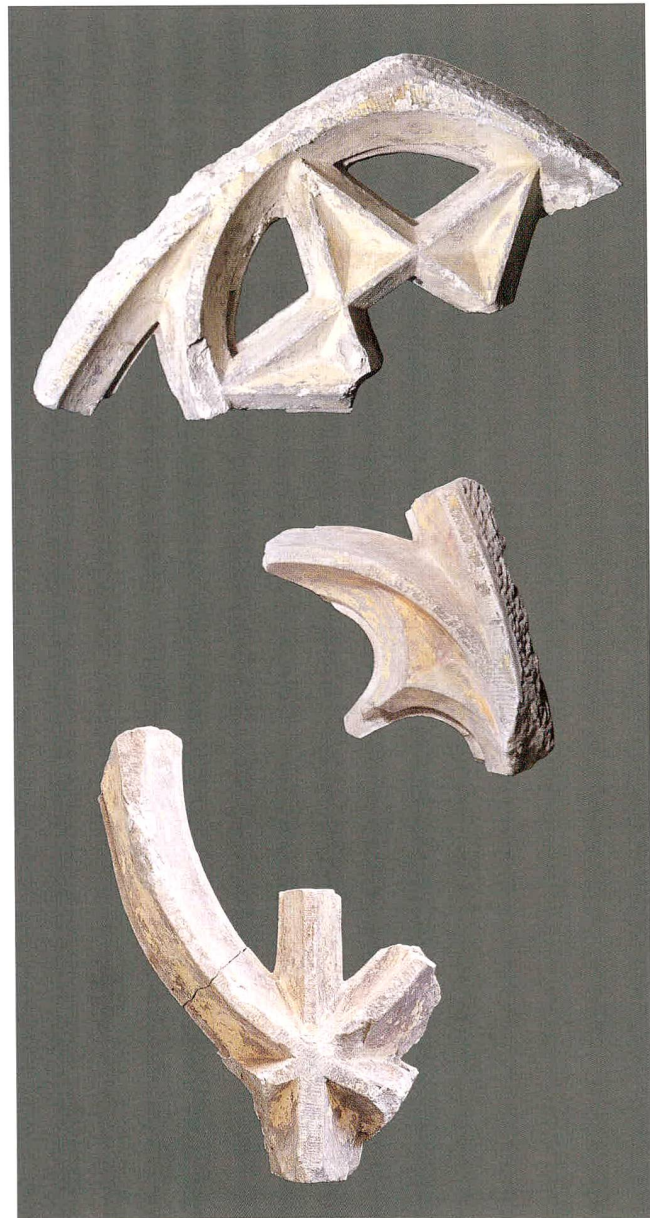
Abb. 20
Spolien dreier Fenster mit Farbresten. Breite der obersten Spolie ca. 72 cm.

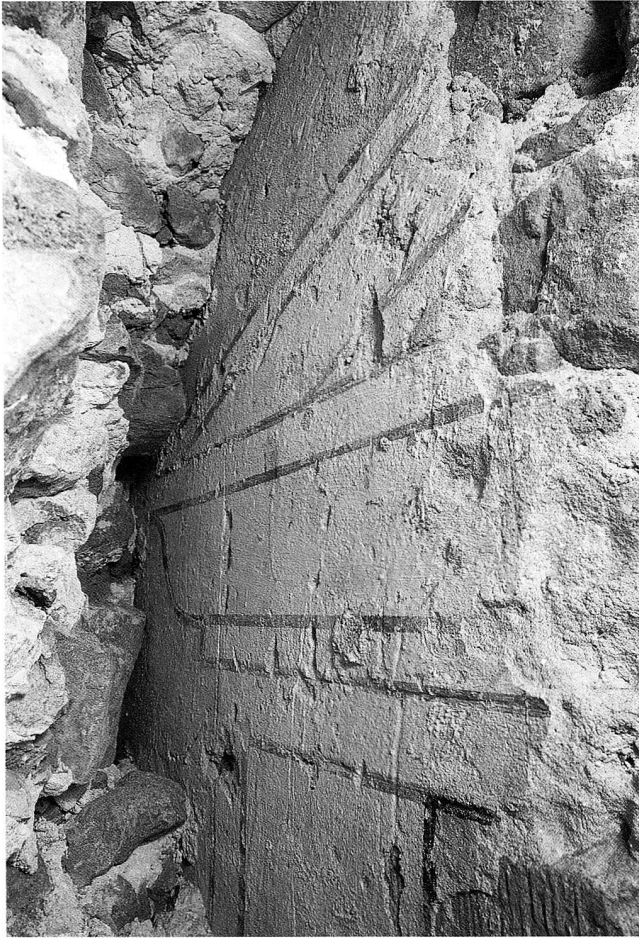
Abb. 21
 Nordostecke im Obergeschoss des Innenhofes mit Architektur-Scheintmalerei. Rechts ist die Innenwand des Osttraktes, links die Südseite der Klosterkirche zu sehen.

Schliesslich seien noch in aller Kürze zwei Detailbefunde angesprochen: Im Obergeschoss des Ostflügels, wo dieser mit der Südwand der Klosterkirche zusammentrifft,³⁶ sind Reste von flächigen Wandmalereien erhalten (Abb. 21). Dargestellt ist eine Scheinarchitektur, von der die linke untere Giebelecke mit unterliegendem Gebälk und tragender Säule (bzw. Lisene) erhalten ist. Die Flächen waren – soweit erkennbar – beige gefüllt, die einzelnen Begrenzungslinien in fast schwarzen Tönen gemalt. Die Malerei wurde offenbar direkt auf den frischen Verputz des tragenden Mauerwerkes aufgebracht, was eine Datierung am Ende des 17. Jahrhunderts erlaubt, als dieser Gebäude trakt errichtet wurde. Es handelt sich bei diesen Resten um die einzige flächige Fassung einer Wand, die in den Untersuchungen 1997 beobachtet werden konnte. Allerdings hatte diese Wandzier keinen allzulangen Bestand im optischen Erscheinungsbild des Klosters, da sie bereits 1731–34 wieder verdeckt bzw. entfernt worden ist.³⁷ Die Arbeiten dieser Jahre brachten der Kirche u. a. eine Seitenempore oberhalb des nördlichen Kreuzgangarmes. Im Winkel zwischen Nord- und Ostflügel zeigte sich nun eindeutig, dass die Malerei ursprünglich weiter gegen Norden zog und das Mauerwerk der Nordflügelerrhöhung erst nachträglich dagegen gesetzt worden ist.

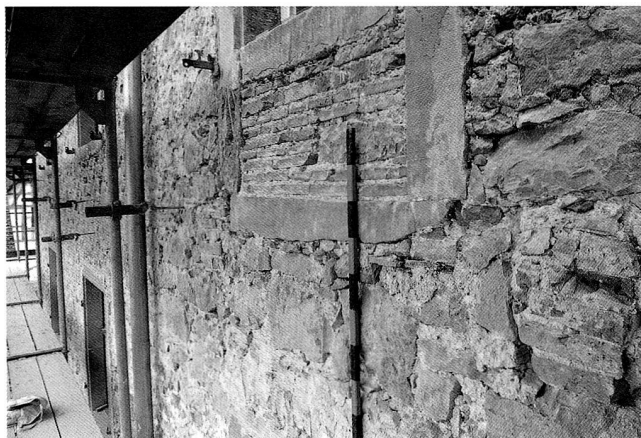
Abb. 22
 Obergeschoss des Osttraktes, Aussenseite. Eine Tür führte hier zunächst in eine vor der Aussenfassade liegende Toilette. Diese ist als Holzkerker o. ä. zu rekonstruieren, wie die mit Backsteinen zugemauerten Balkenlöcher (rechts) belegen. Nachträglich wurde diese Tür im unteren Teil zugemauert und als Fenster weiterbenutzt. Einteilung der Messlatte in 10 cm.

Dass auch nach dem 17. Jahrhundert verschiedene Änderungen am Baubestand erfolgten, zeigt ein weiteres kleines Beispiel: Im Obergeschoss des Osttraktes ermöglichte zunächst eine Tür den Zugang zu einer vor der Aussenfassade angebrachten Toilette, die in einer Holzkonstruktion untergebracht war. Die Abführung der Fäkalien erfolgte – im Sinne einer «Nutzungskontinuität» – genau in der Flucht des oben erwähnten dunklen Lehmbandes im Garten des Kreuzganges, was dessen Interpretation als Teil einer derartigen Entsorgungseinrichtung nahelegt. Dieser «Ausgang» ist später in seinem unteren Teil zugemauert und zu einem Fenster verkleinert worden (Abb. 22). Heute beherbergt dieser Teil des Osttraktes wiederum eine Toiletten-Anlage.³⁸

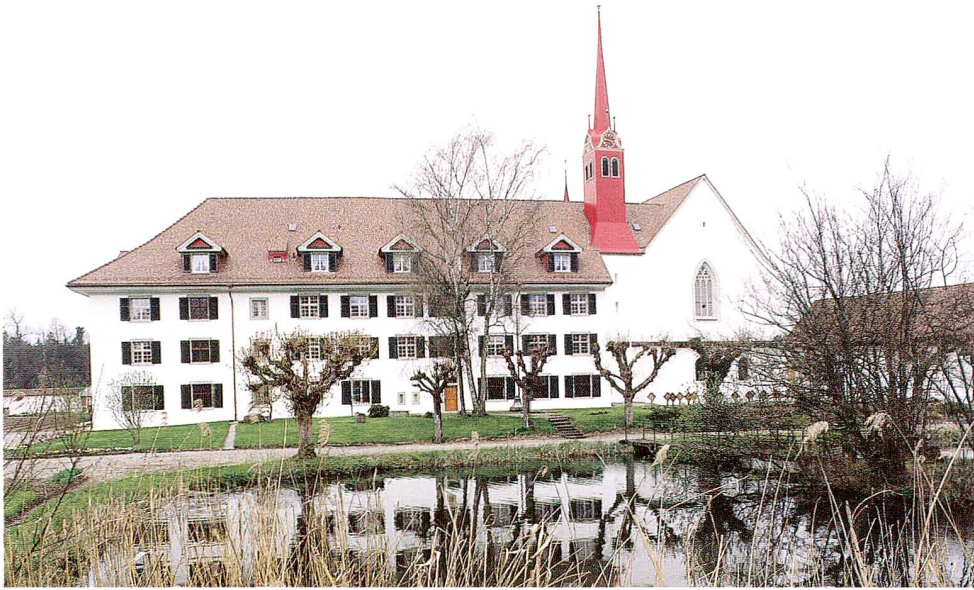
*Abb. 25
Die Ostfassade des Klostergevierts
nach der Restaurierung 1998.
Im Vordergrund der Karpenteich.*

1997, rechtzeitig zum 900-Jahr-Jubiläum des Zisterzienserordens im Jahre 1998, wurden die Kirchenfassaden sowie die Ost- und die Südfassaden des Klostergevierts restauriert, indem Entfeuchtungsmassnahmen ausgeführt, der Verputz ersetzt und Malerarbeiten vergeben wurden. Zusätzlich zu diesen Arbeiten mussten die Dächer mit Unterdächern versehen und neu gedeckt werden. Neben den üblichen Spenglerarbeiten wurde auch der Turm mit neuen, vorgängig englischrot lackierten Blechschindeln versehen.
