Zeitschrift:	Vom Jura zum Schwarzwald : Blätter für Heimatkunde und Heimatschutz
Herausgeber:	Fricktalisch-Badische Vereinigung für Heimatkunde
Band:	50 (1976)
Artikel:	Die archäologischen Untersuchungen in der Kirche St. Peter und Paul in Frick
Autor:	Lüdin, Oswald
DOI:	https://doi.org/10.5169/seals-747089

Die archäologischen Untersuchungen in der Kirche St. Peter und Paul in Frick

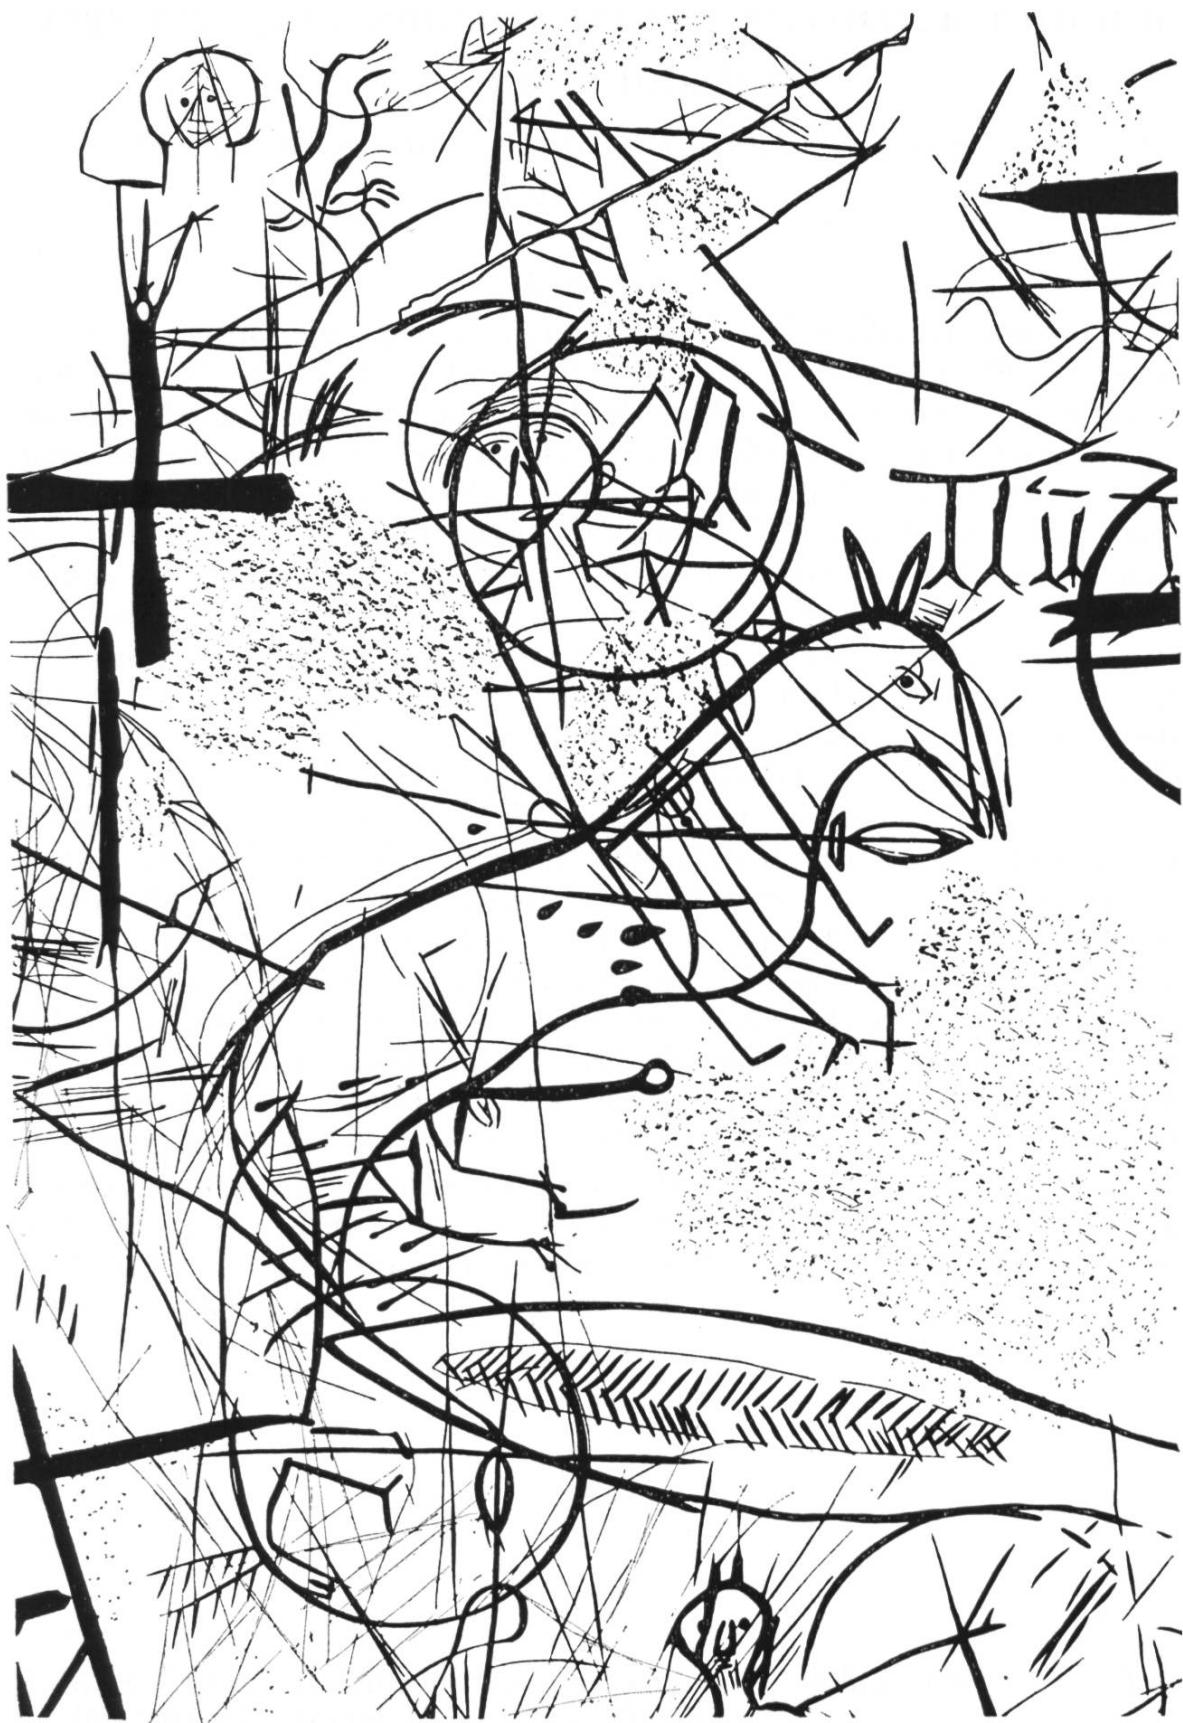
Abbildung 6

Die Ritzzeichnungen auf der Grabplatte des frühmittelalterlichen Grabs Nr. 15; ein Ausschnitt der von R. Baur gemachten Umsetzung in Tusche.

Es heben sich die in gröberer Manier in den Stein geritzten Kreuze deutlich von den feineren, figürlichen Darstellungen ab. Den grössten Platz unseres hier ausgewählten Ausschnittes nimmt ein Reiter mit seinem Pferd und eine grosse, weidenblattförmige, gemusterte Lanzenklinge ein. Der Reiter scheint mit Schild und Lanze ausgerüstet zu sein. Im Gegensatz dazu sind die beiden Hirsche mit ihrem Geweih viel stärker stilisiert und für den Betrachter schwerer herausfindbar. Das Männchen am oberen Rand der Abbildung trägt vielleicht einen Falken; das darzustellen dem mittelalterlichen Zeichner aber viel Mühe machte. Die Oberfläche des Steines ist teilweise plattig abgesprungen. Diese Stellen sind grau gerastert.

Da, wo sozusagen nichts mehr erwartet werden durfte, waren wir auf einen Aufsehen erregenden Fund gestossen, auf eine zerbrochene, in ihrer Art einmalige Deckplatte eines mit Steinen hergerichteten Grabes. Es dauerte leider noch eine ganze Weile, bis die Bauarbeiten hier endlich ihren Fortgang nehmen konnten, denn, wie es der Grabungsplan zeigt, verbargen sich darunter noch ältere Gräber. Diese Grabplatte aber wird noch viel von sich reden machen (Abb. 6).
