**Zeitschrift:** Vom Jura zum Schwarzwald : Blätter für Heimatkunde und Heimatschutz  
**Herausgeber:** Fricktalisch-Badische Vereinigung für Heimatkunde  
**Band:** 50 (1976)

**Artikel:** Die archäologischen Untersuchungen in der Kirche St. Peter und Paul in Frick  
**Autor:** Lüdin, Oswald  
**DOI:** <https://doi.org/10.5169/seals-747089>

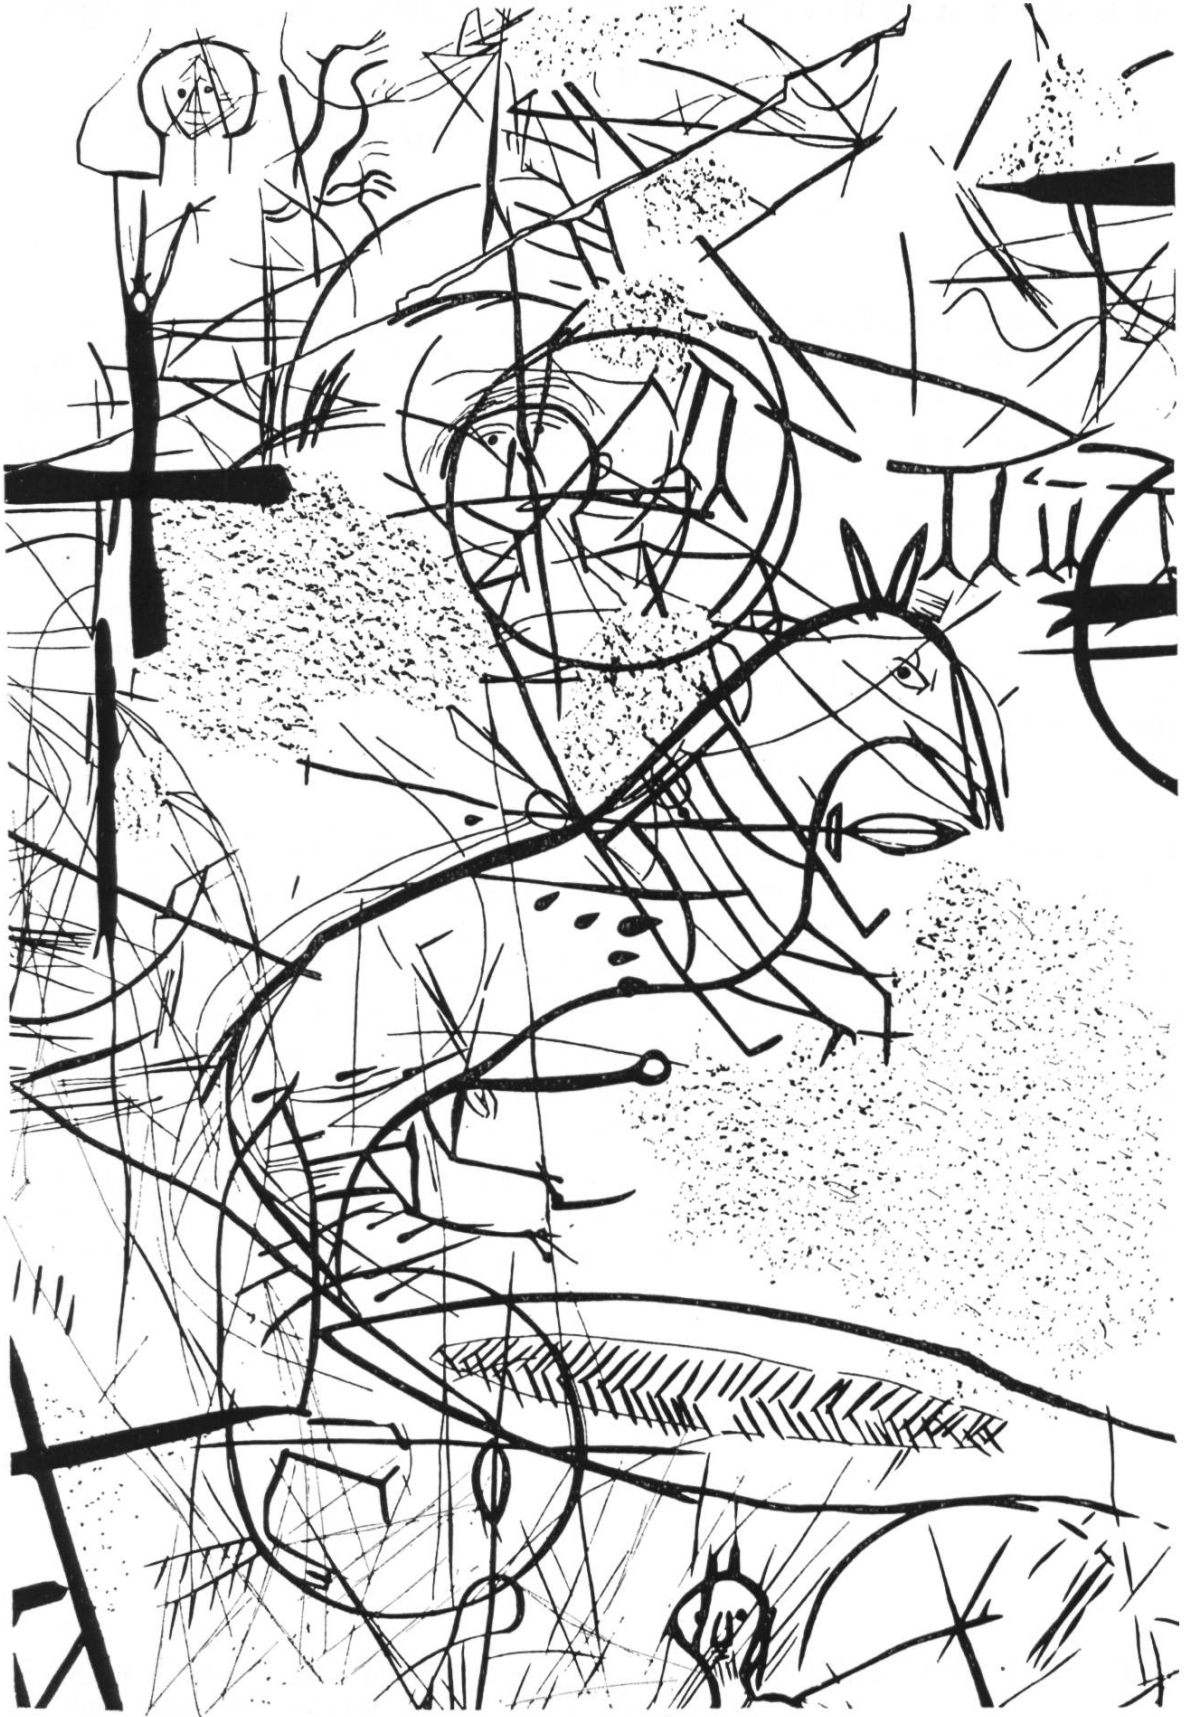
### *Abbildung 6*

Die Ritzzeichnungen auf der Grabplatte des frühmittelalterlichen Grabes Nr. 15; ein Ausschnitt der von R. Baur gemachten Umsetzung in Tusche.

Es heben sich die in gröberer Manier in den Stein geritzten Kreuze deutlich von den feineren, figürlichen Darstellungen ab. Den grössten Platz unseres hier ausgewählten Ausschnittes nimmt ein Reiter mit seinem Pferd und eine grosse, weidenblattförmige, gemusterte Lanzenklinge ein. Der Reiter scheint mit Schild und Lanze ausgerüstet zu sein. Im Gegensatz dazu sind die beiden Hirsche mit ihrem Geweih viel stärker stilisiert und für den Betrachter schwerer herausfindbar. Das Männchen am oberen Rand der Abbildung trägt vielleicht einen Falken; das darzustellen dem mittelalterlichen Zeichner aber viel Mühe machte. Die Oberfläche des Steines ist teilweise plattig abgesprungen. Diese Stellen sind grau gerastert.

Da, wo sozusagen nichts mehr erwartet werden durfte, waren wir auf einen Aufsehen erregenden Fund gestossen, auf eine zerbrochene, in ihrer Art einmalige Deckplatte eines mit Steinen hergerichteten Grabes. Es dauerte leider noch eine ganze Weile, bis die Bauarbeiten hier endlich ihren Fortgang nehmen konnten, denn, wie es der Grabungsplan zeigt, verbargen sich darunter noch ältere Gräber. Diese Grabplatte aber wird noch viel von sich reden machen (Abb. 6).
