Zeitschrift: Vom Jura zum Schwarzwald : Blätter für Heimatkunde und

Artikel: Die archäologischen Untersuchungen in der Kirche St. Peter und Paul

in Frick

Autor: Lüdin, Oswald

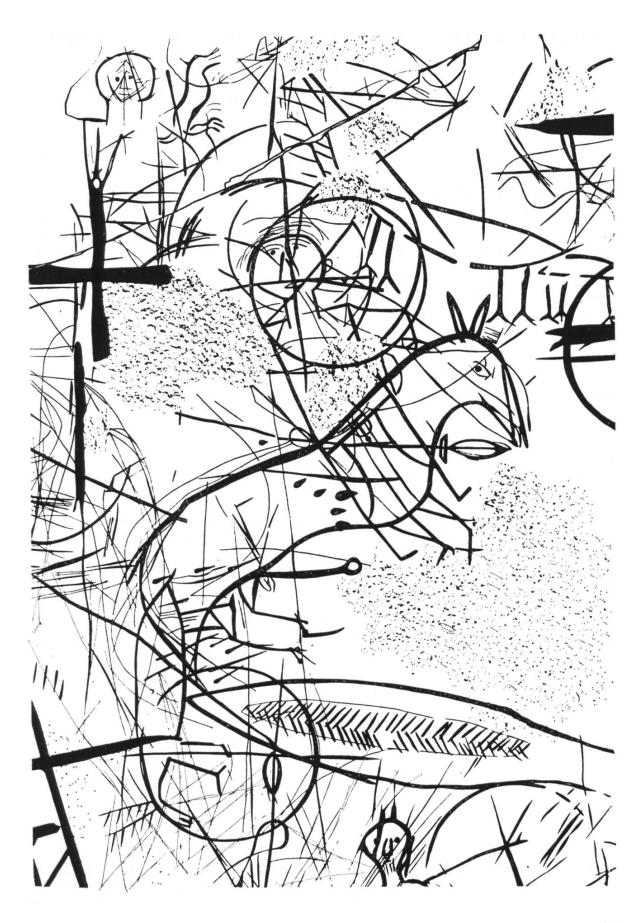
Die Ritzzeichnungen auf der Grabplatte des frühmittelalterlichen Grabes Nr. 15; ein Ausschnitt der von R. Baur gemachten Umsetzung in Tusche.

Es heben sich die in gröberer Manier in den Stein geritzten Kreuze deutlich von den feineren, figürlichen Darstellungen ab. Den grössten Platz unseres hier ausgewählten Ausschnittes nimmt ein Reiter mit seinem Pferd und eine grosse, weidenblattförmige, gemusterte Lanzenklinge ein. Der Reiter scheint mit Schild und Lanze ausgerüstet zu sein. Im Gegensatz dazu sind die beiden Hirsche mit ihrem Geweih viel stärker stilisiert und für den Betrachter schwerer herausfindbar. Das Männchen am oberen Rand der Abbildung trägt vielleicht einen Falken; das darzustellen dem mittelalterlichen Zeichner aber viel Mühe machte. Die Oberfläche des Steines ist teilweise plattig abgesprungen. Diese Stellen sind grau gerastert.
