Artikel: Historischer Fachwerkbau im Fricktal
Autor: Fasolin, Werner
DOI: <https://doi.org/10.5169/seals-747126>

Historischer Fachwerkbau im Fricktal

Werner Fasolin (Text) und David Wälchli (Zeichnungen)

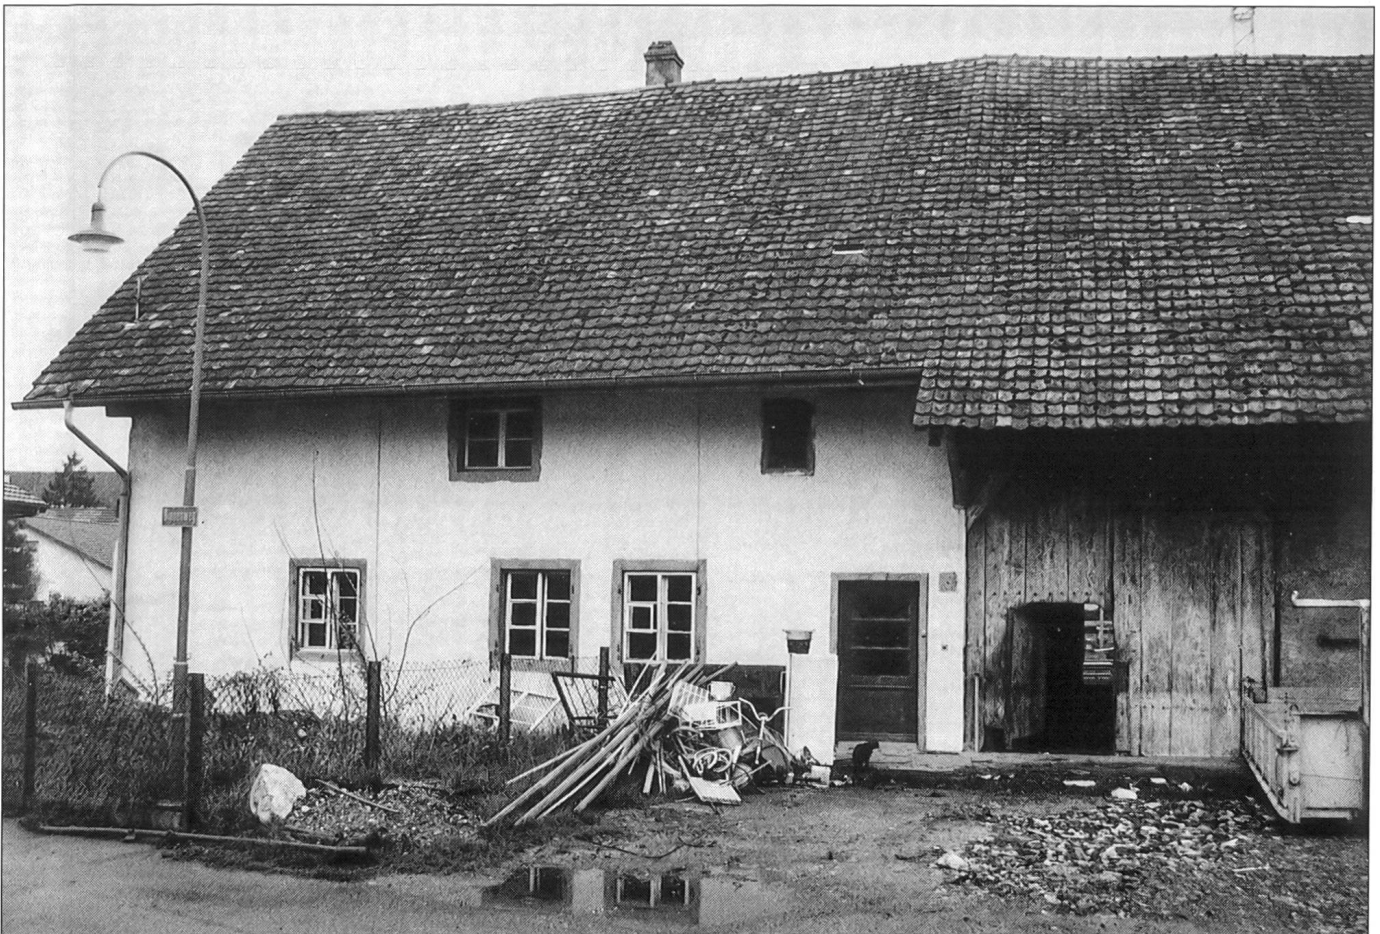
Abb. 2
Möhlin, Bienenweg 91.
Vom einstigen
Fachwerkbau ist
äusserlich nichts mehr
zu sehen. Links
Erweiterung des
18./19. Jahrhunderts
um eine Raumbreite.

elementen handelt. Allerdings war er durch Erweiterungen und die spätestens im 19. Jahrhundert einsetzende «Versteinerung», d.h. Verputz des Fachwerks, Ersetzen einzelner Holzbauwände durch Mauern, beinahe bis zur Unkenntlichkeit verändert worden (Abb. 2). Das Fach-

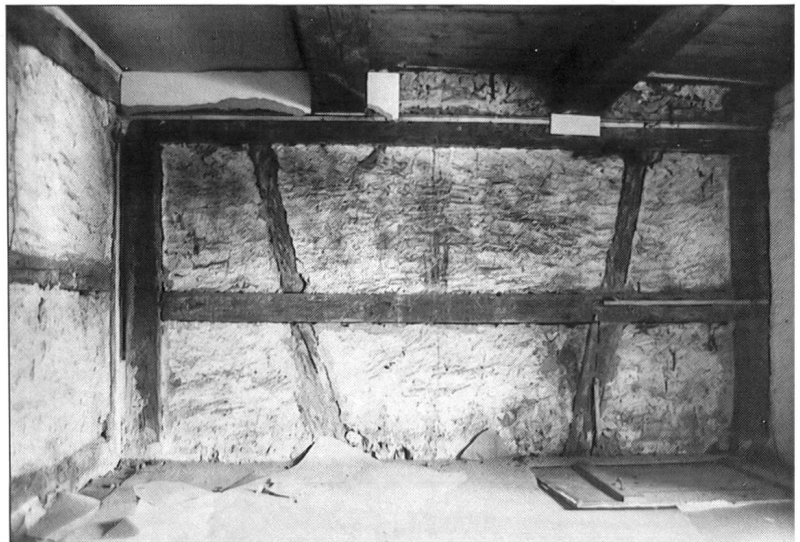
Abb. 3
Möhlin, Bienenweg 91.
Fragment der Fach-
werkwand von ca. 1685
im Obergeschoss von
innen.

werk der ursprünglichen Aussenwände war nur noch auf der Südseite unter starkem Verputz sowie in der Trennwand vom Stall zur etwa 1720 angebauten Remise in Fragmenten erhalten (Abb. 3 und 21).

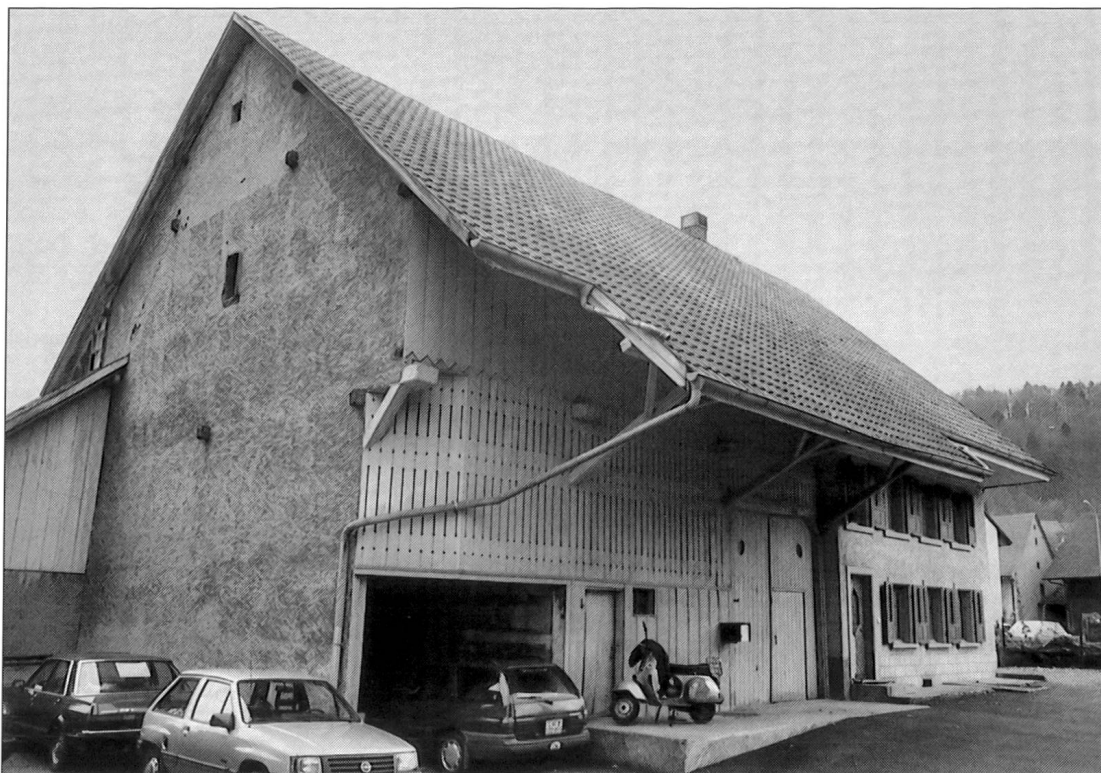
Abb. 8
Eiken,
Bahnhofstrasse 2.
Fachwerkhaus von
1740. Auch hier ist
das Fachwerk wie
in so vielen Fällen
äusserlich kaum
mehr erkennbar.
Beim Wohnteil
wurde trauf- wie
giebelseitig wohl im
19. Jh. eine
Mantelmauer
aufgezogen.

Eine Häufung von Fachwerkbauten im Fricker Mitteldorf scheint in Zusammenhang mit dem grossen Dorfbrand von 1734 zu stehen (Abb. 7). Dabei wurden offenbar beim Wiederaufbau auch zerstörte Steinbauten durch Fachwerkhäuser ersetzt. Eine ähnliche Häufung von Riegelbauten ist in Eiken festzustellen. Auch hier könnte es sich um Nachfolgebauten nach Brandzerstörungen handeln (Titelbild, Abb. 8).

Es muss leider festgestellt werden, dass unzählige schöne Fachwerke der erwähnten Bauphase im 17. und 18. Jahrhundert im Laufe der Zeit auf der strassenseitigen Schauseite hinter einem Verputz verschwanden (Abb. 18), durch eine vorgesetzte Mantelmauer verdeckt (Abb. 8) oder vollständig gegen eine Bruchsteinmauer ersetzt wurden (Abb. 17). Im Bereich des Stalls, wo das Holz durch die Abnutzung stärker litt, scheint dies verständlich. Weil die ursprünglichen Fassaden durch eher kleine Reihenfenster gegliedert waren, könnte der Wunsch nach mehr Licht durch einzelne, regelmässig angeordnete Fenster, wie es dem aufkommenden Geschmack entsprach, zu erheblichen Veränderungen der Konstruktion wie

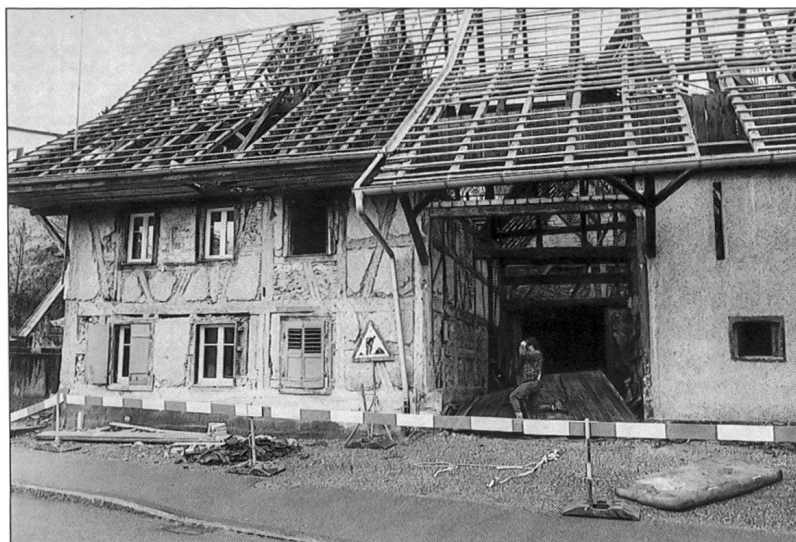
Abb. 11
Möhlin,
Bahnhofstrasse 54.
Abbruchsituation
nach Entfernung
der Dachhaut: Das
zur Dokumentation
freigelegte
Fachwerk lässt das
ursprüngliche
Erscheinungsbild
für kurze Zeit
erahnen.

mit nur wenigen, meist hohen, unregelmässig verteilten Fensteröffnungen (Abb. 10, 11). Der Jochbalken war mit der deutlich eingekerbten Jahrzahl und einer merkwürdigen Inschrift versehen (Abb. 24). Der sonnseitige Giebel fällt durch die Laube auf sowie durch die drei Türöffnungen, für jedes Geschoss eine (Abb. 12). Waren hier ursprünglich wohl nur die beiden Eckständer durchgehend, finden wir in der Trennwand Tenne/Wohnen gleich fünf zweigeschossige Pfosten, die diese Wand recht wuchtig erscheinen lassen (Abb. 13).

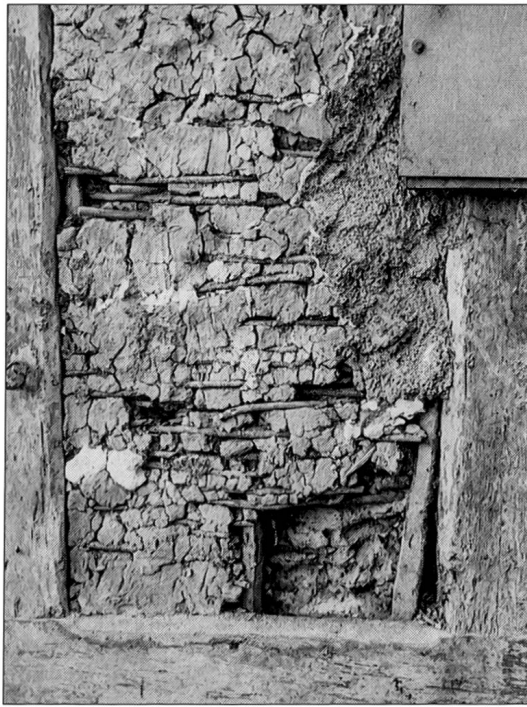
Abb. 19
Möhlín,
Bahnhofstrasse 54.
Fachwerkfüllung
aus
lehmverstrichenem
Rutengeflecht im
Haus von 1683
(Trennwand
Tenne/Stube).

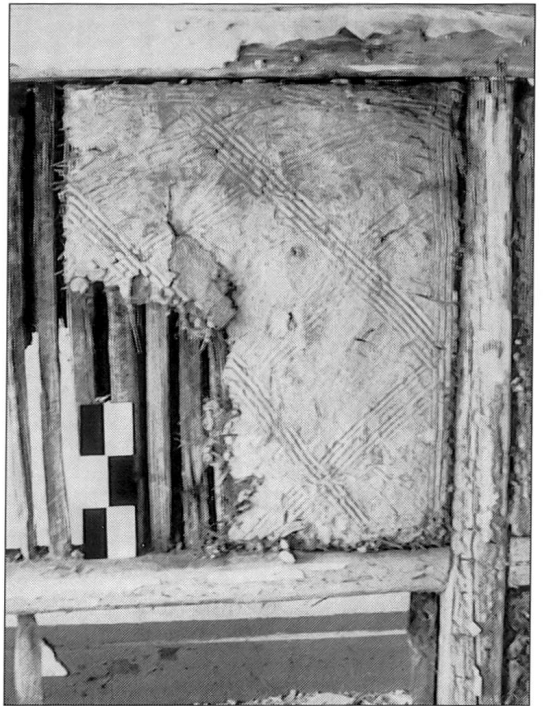
Abb. 22
Magden,
Hauptstrasse 111.
Fachwerkfüllung
aus stehenden,
gespaltenen Latten,
Lehmverputz mit
diagonalem
Fingerstrich
(Innenwand,
18./19. Jh.).

Zu den ältesten Fachwerkfüllungen zählt das mit Lehm verstrichene Rutenflechtwerk, wie es schon im Neolithikum bekannt war. Diese Technik hat sich bei uns sicher bis ins 18. Jahrhundert erhalten, als nachweislich noch Rauchhurden so gebaut wurden. An Fachwerkhäusern haben wir es nur noch gelegentlich angetroffen (Abb. 19), und zwar nur an Innenwänden. Aussenwände erhielten eine Füllung aus Bruch- oder Feldsteinen, die bei älteren Bauten mit Lehm, bei jüngeren mit Kalkmörtel gefügt wurden (Abb. 20). Wegen der geringeren Stabilität dieser gemauerten Füllungen wurden bei älteren Bauten, deren einzelne Gefache grösser waren als bei jüngeren, Bretter zur zusätzlichen Unterteilung eingefügt (Abb. 5). Wesentlich stabiler sind die Füllungen, bei denen in geringem Abstand gespaltene Holzlatten oder, bei älteren Bauten festzustellen, runde, ungeschälte Knebel senkrecht zwischen die waagrechten Balken geklemmt werden, um dann mit Lehmballen verstrichen zu werden (Abb. 21). Eher selten trifft man auf Verzierungen im Lehmverstrich (Abb. 22). Ausser Anstrichen mit Kalk sind uns bisher auch keine (farbi-

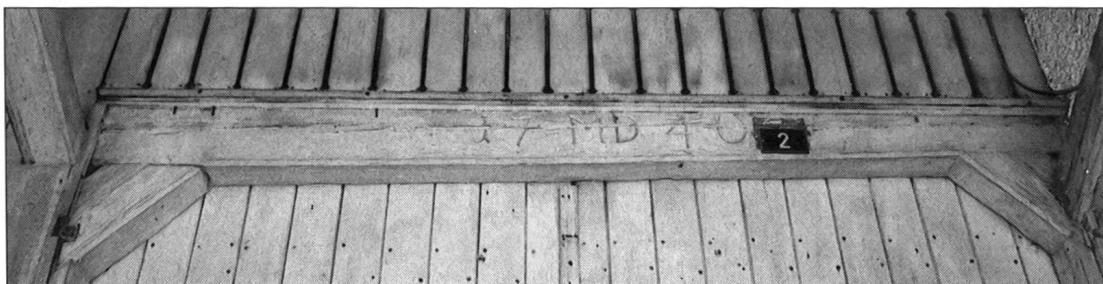
Abb. 23
Eiken,
Bahnhofstrasse 2.
Inschrift «17 MD 40»
am Jochbalken. Das
übrige Holzwerk
stammt aber
deutlich aus
jüngerer Zeit.
