Zeitschrift: Bulletin der Vereinigung Schweiz. Petroleum-Geologen und -Ingenieure

Artikel: Günstige Baugrundverhältnisse stellen manchmal auch Probleme

Autor: Lang, H.J. / Wullimann, R.

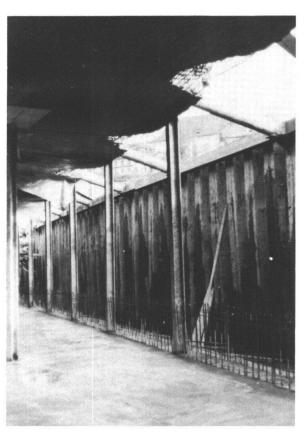
Abb. 14: Baugrubenabschluss, Verspriessung und Montage-Stützen. (Photo A. E. Gonin, Ingenieurbureau Dr. Staudacher & Siegenthaler AG, Bern).

Wie einleitend erwähnt, kann im Rahmen dieses Artikels nicht auf bauliche Detailprobleme eingegangen werden. Zum Bauvorgang sei hier nur soviel gesagt, dass von «oben nach unten» gebaut wurde, nämlich: Nach dem Rammen der Spundwände, einem kleinen Voraushub und dem Erstellen der gebohrten «Montage»-Stützen (identisch mit den definitiven Stützen), wurde auf demselben die Platte des Erdgeschosses betoniert. Dann erfolgte der Aushub unter der Platte, wobei der Baugrubenabschluss gegen diese Platte verspriesst wurde (Abb. 13 und 14).

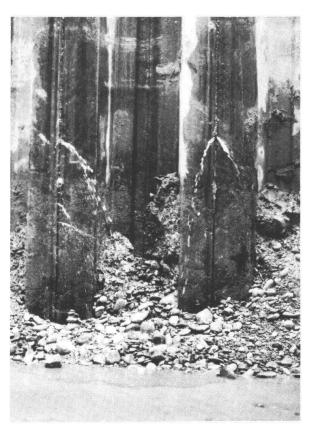
Abb. 15: Wassereintritte. Spundwandschlösser z. T. noch nicht abgedichtet. (Photo E. FINGER, IGB, Zürich).

welches durch die Schlösser der Spundwand drang, (Abb. 15) abzuführen. Die Wirksamkeit dieser Brunnen wurde mit einer Anzahl von Pumpversuchen überprüft, wobei die eingebauten Piezometer als Beobachtungsstellen zur Verfügung standen. Überprüft wurde im weiteren auch der Einfluss des Wasserentnahmeregimes der bestehenden Wasserfassungen «EPA» und «ERNST» auf die Wasserhaltung im Bauareal. Als Beispiel ist in Abb. 12 das Resultat eines Pumpversuches dargestellt. Ein wichtiges Ergebnis der Pumpversuche war auch das Folgende: Bei Absenkung des Wasserspiegels im Schotter I konnte keine Reduktion des Druckniveaus im unteren Grundwasserträger (Schotter II) nachgewiesen werden.
