Zeitschrift: Bulletin der Vereinigung Schweiz. Petroleum-Geologen und -Ingenieure
Herausgeber: Vereinigung Schweizerischer Petroleum-Geologen und -Ingenieure
Band: 39 (1972-1973)
Heft: 96

Artikel: Günstige Baugrundverhältnisse stellen manchmal auch Probleme
Autor: Lang, H.J. / Wullimann, R.
DOI: <https://doi.org/10.5169/seals-198502>

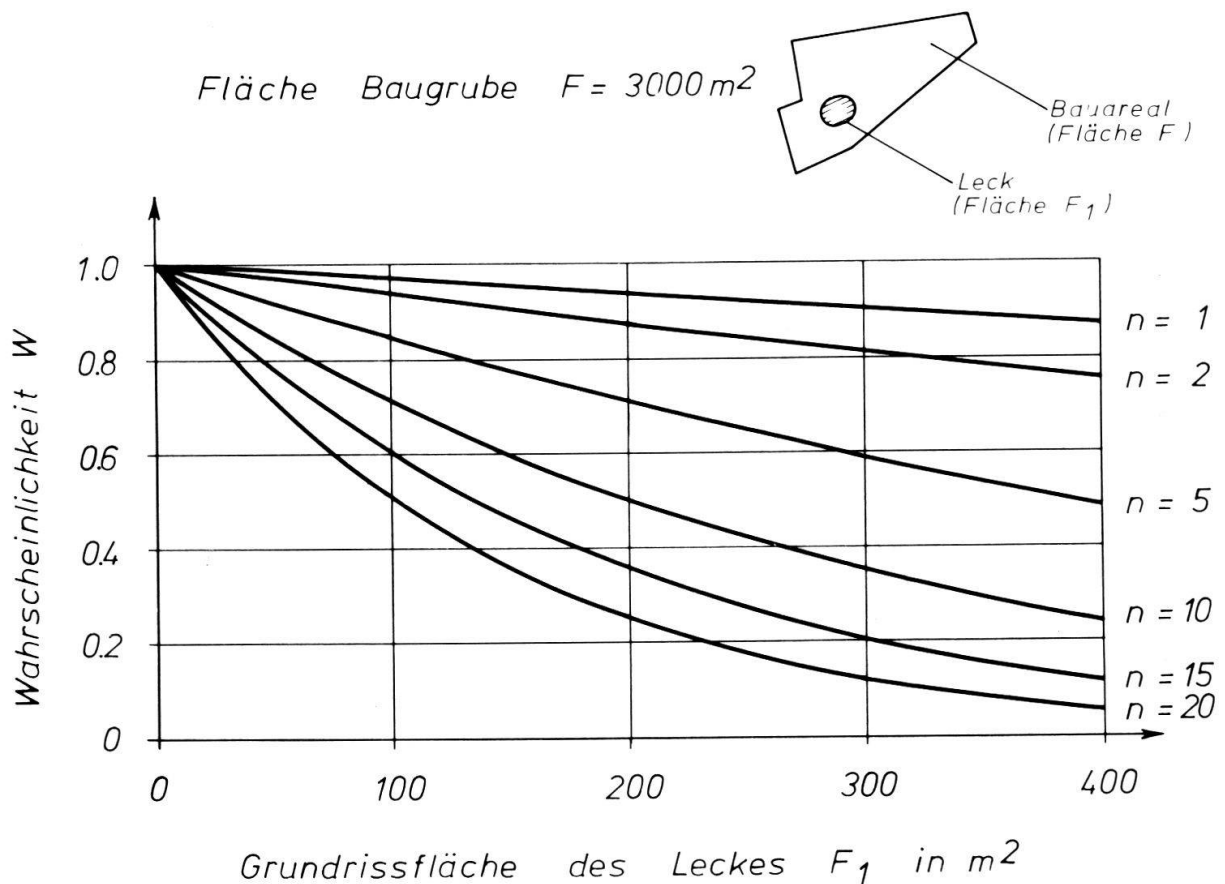
Abb. 9: Wahrscheinlichkeit W , dass ein Leck von der Fläche F_1 im Seelehm bei n Bohrungen unentdeckt bleibt.

Trotzdem blieb die Tatsache bestehen, dass bei rund 200 m² Grundfläche pro Aufschluss ein Loch im Seelehm mitsamt den damit verbundenen Risiken nicht mit Sicherheit ausgeschlossen werden konnte. Wahrscheinlichkeitsüberlegungen (Abb. 9) ergaben, dass ein Loch von 10% der Baugrubenfläche mit den 12 Bohrungen innerhalb der Baugrube immer noch mit etwa 30% Wahrscheinlichkeit unentdeckt geblieben war, und ein Loch von 1% der Fläche sogar mit rund 90% Wahrscheinlichkeit. Diese Aussagen durften aber nicht isoliert gewertet werden, sondern nur im Zusammenhang mit den gemessenen Druckunterschieden in den beiden Grundwasserträgern. In der Nähe eines Loches hätte dieser Druckunterschied kleiner sein müssen.

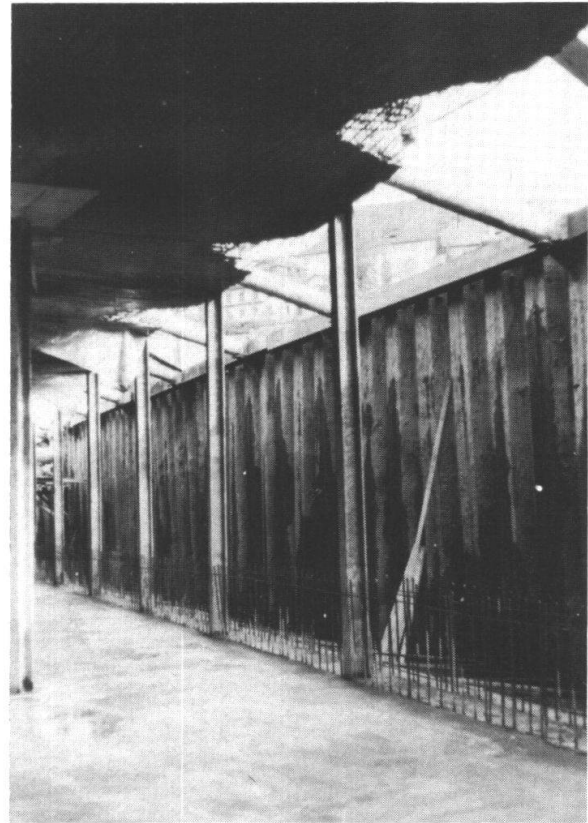
Abb. 14: Baugrubenabschluss, Verspriessung und Montage-Stützen. (Photo A. E. GONIN, Ingenieurbureau Dr. Staudacher & Siegenthaler AG, Bern).

Wie einleitend erwähnt, kann im Rahmen dieses Artikels nicht auf bauliche Detailprobleme eingegangen werden. Zum Bauvorgang sei hier nur soviel gesagt, dass von «oben nach unten» gebaut wurde, nämlich: Nach dem Rammen der Spundwände, einem kleinen Voraushub und dem Erstellen der gebohrten «Montage»-Stützen (identisch mit den definitiven Stützen), wurde auf demselben die Platte des Erdgeschosses betoniert. Dann erfolgte der Aushub unter der Platte, wobei der Baugrubenabschluss gegen diese Platte verspriesst wurde (Abb. 13 und 14).
