**Zeitschrift:** Bulletin der Vereinigung Schweiz. Petroleum-Geologen und -Ingenieure  
**Herausgeber:** Vereinigung Schweizerischer Petroleum-Geologen und -Ingenieure  
**Band:** 39 (1972-1973)  
**Heft:** 96

**Artikel:** Günstige Baugrundverhältnisse stellen manchmal auch Probleme  
**Autor:** Lang, H.J. / Wullimann, R.  
**DOI:** <https://doi.org/10.5169/seals-198502>

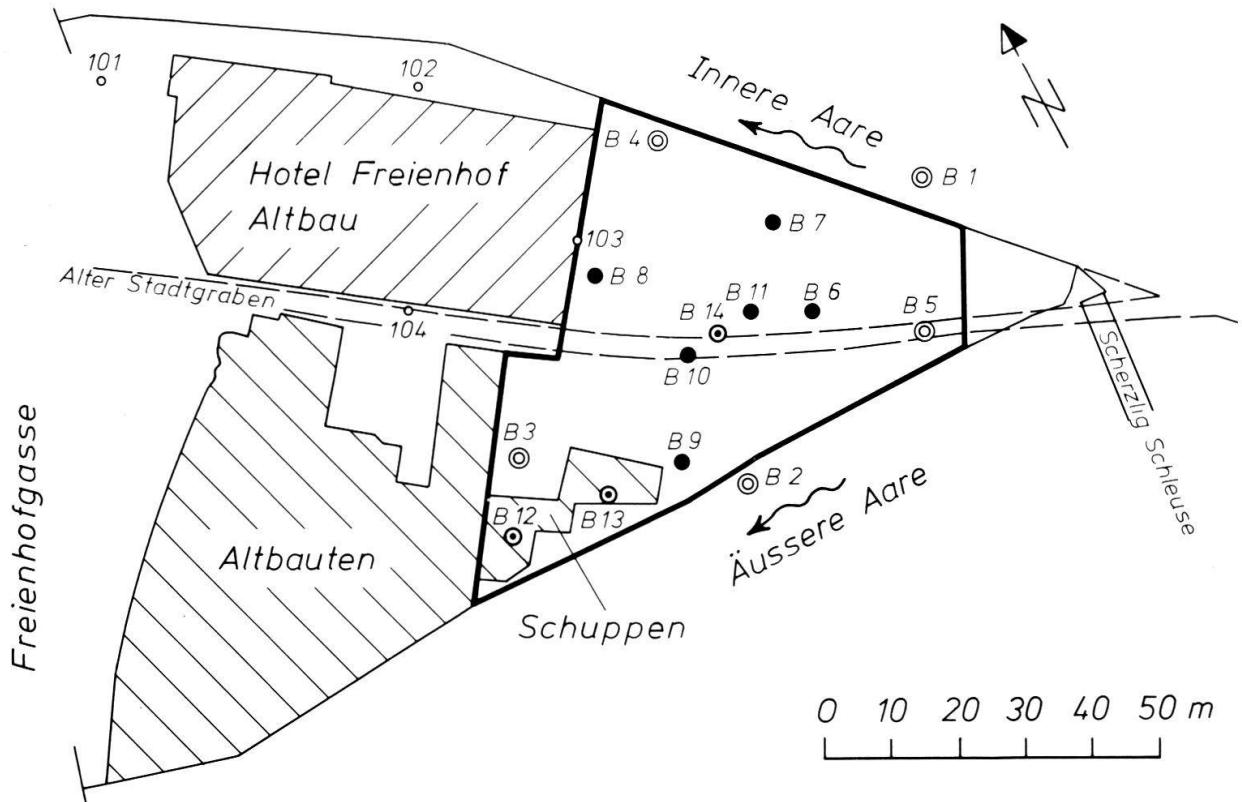
Abb. 1: Lage des Bauareals zwischen Innerer und Äusserer Aare. Situation der 14 durchgeföhrten Sondierbohrungen.

1. Bohrkampagne: B 1 bis B 5,  
2. Bohrkampagne: B 6 bis B 11,

3. Bohrkampagne: B 12 bis B 14.  
Ältere Bohrungen: 101 bis 104.

Der Aufbau des Untergrundes wurde durch insgesamt 14 Rotationskernbohrungen B 1 bis B 14 (Abb. 1) bis max. 30 m Tiefe aufgeschlossen. Dabei ergab sich, unter Beachtung der Resultate aus früheren Untersuchungen (Bohrungen 101 bis 104 aus dem Jahre 1956 für den Altbau des Hotels Freienhof), folgendes Vorgehen:

– «Bohrkampagne 1»: Bohrungen B 1 bis B 5 (Abb. 1). Lage der Bohrungen: Weitmaschig über das Bauareal verteilt und möglichst nahe am zukünftigen Baugrubenabschluss. Zweck: Generelle Abklärung des Aufbaus des Untergrundes und der hydrologischen Verhältnisse, insbesondere im Hinblick auf die Frage, ob die im Bereich des bestehenden Baues Hotel Freienhof aufgeschlossene Schichtfolge auch auf dem Areal des Erweiterungsbaues vorhanden ist.

– «Bohrkampagne 2»: Bohrungen B 6 bis B 11. (Abb. 1). Lage der Bohrungen: Innerhalb des Bauareals verteilt, soweit es die Platzverhältnisse erlaubten. Zweck: Ergänzung der Bohrkampagne 1, insbesondere hinsichtlich der Frage, ob die in den Bohrungen B 1 bis B 5 aufgeschlossene tonige Trennschicht der beiden Grundwasserträger (Abb. 2) durchgehend sei oder nicht.

– «Bohrkampagne 3»: Bohrungen B 12 bis B 14 (Abb. 1). Lage und Zweck der Bohrungen: Bedingt durch die in der Bohrkampagne 2 festgestellten Irregularitäten.

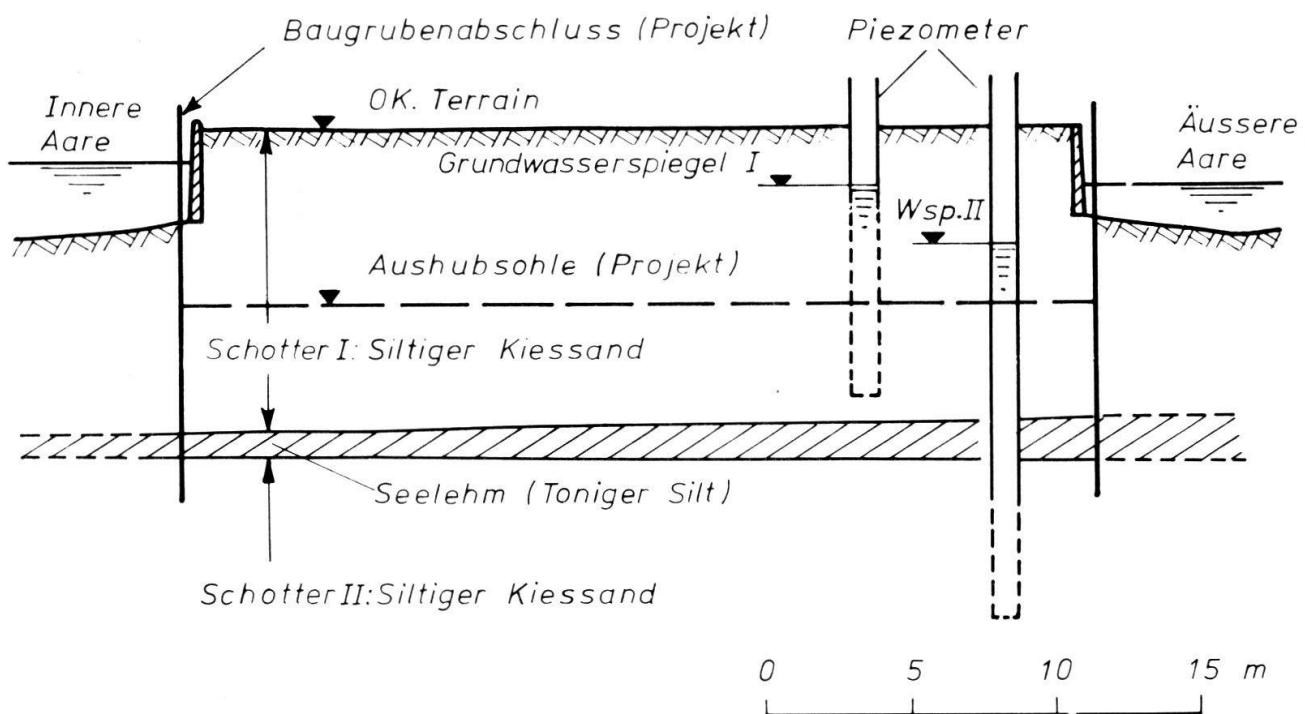
Abb. 2: Typisches Baugrundprofil. Schnitt ca. NE-SW.

Durch die Sonderkampagne 1 wurden, wie in Abb. 2 schematisch gezeigt wird, zwei Grundwasserträger – Schotter I oben und Schotter II unten – aufgeschlossen, welche aus relativ stark durchlässigen Kiessanden bestehen (Abb. 3 und 5). Ihre Durchlässigkeit

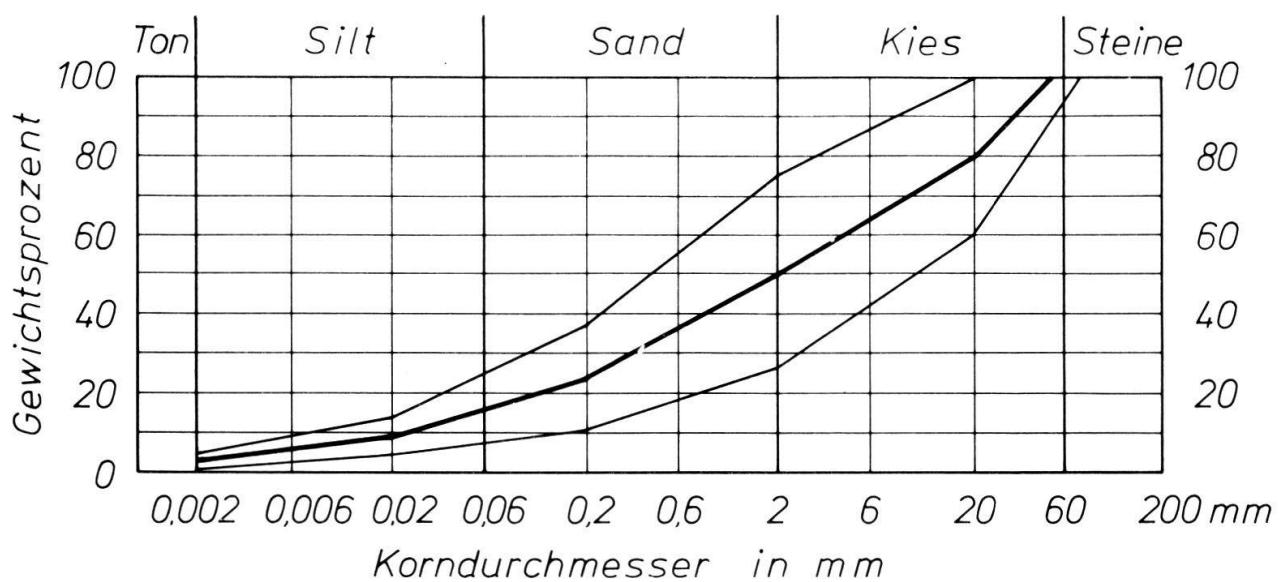
Abb. 3: Mittlere Kornverteilung mit Standardabweichung des Schotters I aus 19 Proben.

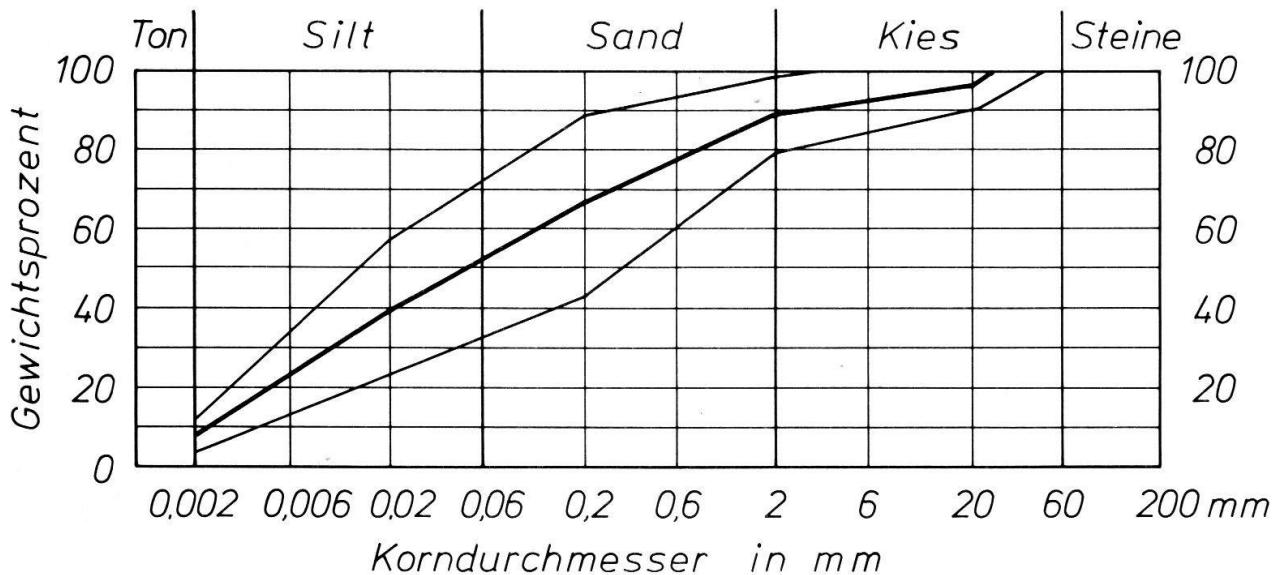
Abb. 4: Mittlere Kornverteilung mit Standardabweichung des Seehams aus 7 Proben.

beträgt rund  $10^\circ$  bis  $10^{-1}$  cm/sec. Diese beiden Gesteinskörper sind durch eine relativ geringmächtige Lehmschicht (Kornverteilung siehe Abb. 4) kleiner Durchlässigkeit voneinander getrennt. (Die projektierte Baugrubensohle liegt in der Grössenordnung rund 3 bis 4 m über OK der Seelehmschicht, also im Schotter I). Dieser Aufbau entspricht damit generell demjenigen im Areal des bestehenden Baues, womit die erste Frage dahingehend beantwortet werden konnte, dass eine abdichtende Lehmschicht auch im Areal des Neubaues vermutlich durchgehend vorhanden ist. Mit der Feststellung, dass mit grosser Wahrscheinlichkeit keine grösseren Blöcke im Baugrund vorhanden sind, war auch die Antwort auf die weitere Frage gegeben: der Baugrund war

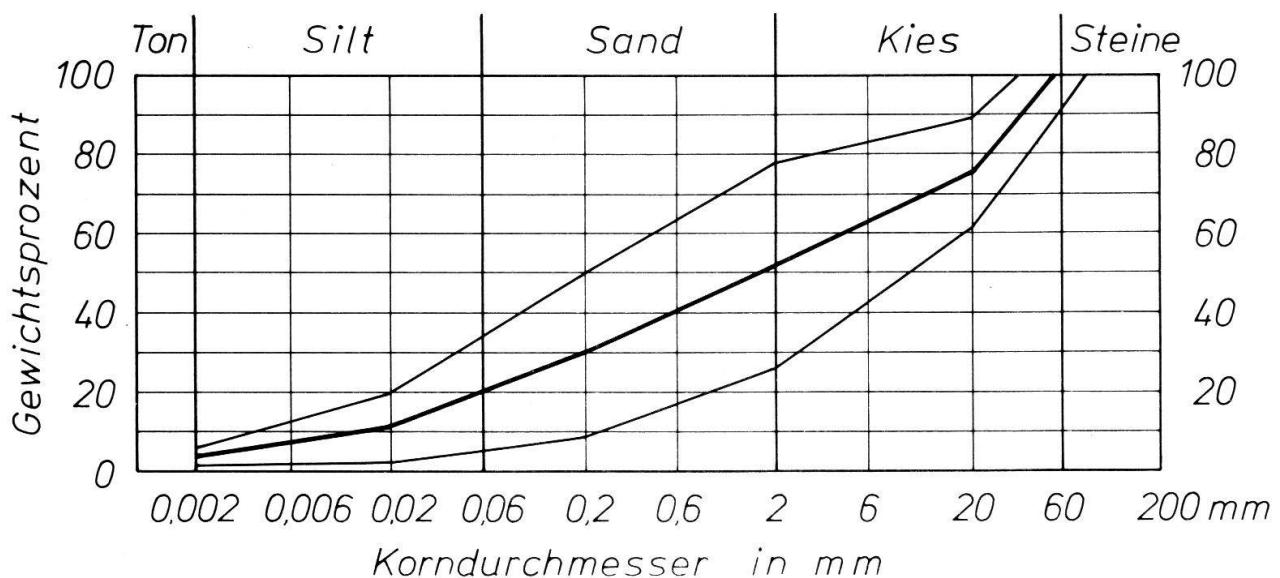
Abb. 5: Mittlere Kornverteilung mit Standardabweichung des Schotters II aus 16 Proben.

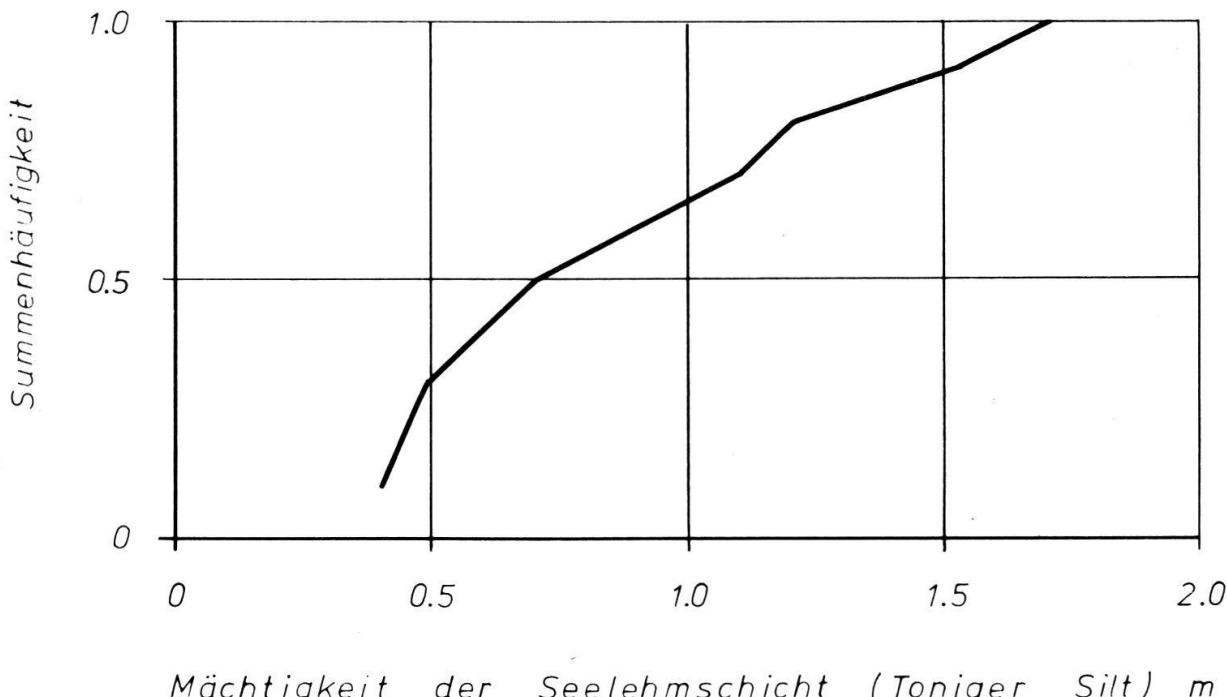
Abb. 8: Mächtigkeit der Seelehmschicht als Summationskurve dargestellt, basierend auf zehn zweifelsfreien, innerhalb des projektierten Baugrubenabschlusses liegenden Bohrungen. Z. B.: 50% der rebohrten Mächtigkeiten der Seelehmschicht liegen zwischen rund 0,70 m und 1,70 m.

möglich, eine fundiertere Aussage zu machen. Aus der Abb. 8 ergibt sich für eine Summenhäufigkeit Null eine Schichtstärke von zwar nur 0,3 bis 0,4 m, aber immerhin noch eine positive Stärke. Auf Grund von 5 Aufschlüssen wäre eine solche Aussage nicht zu machen gewesen.

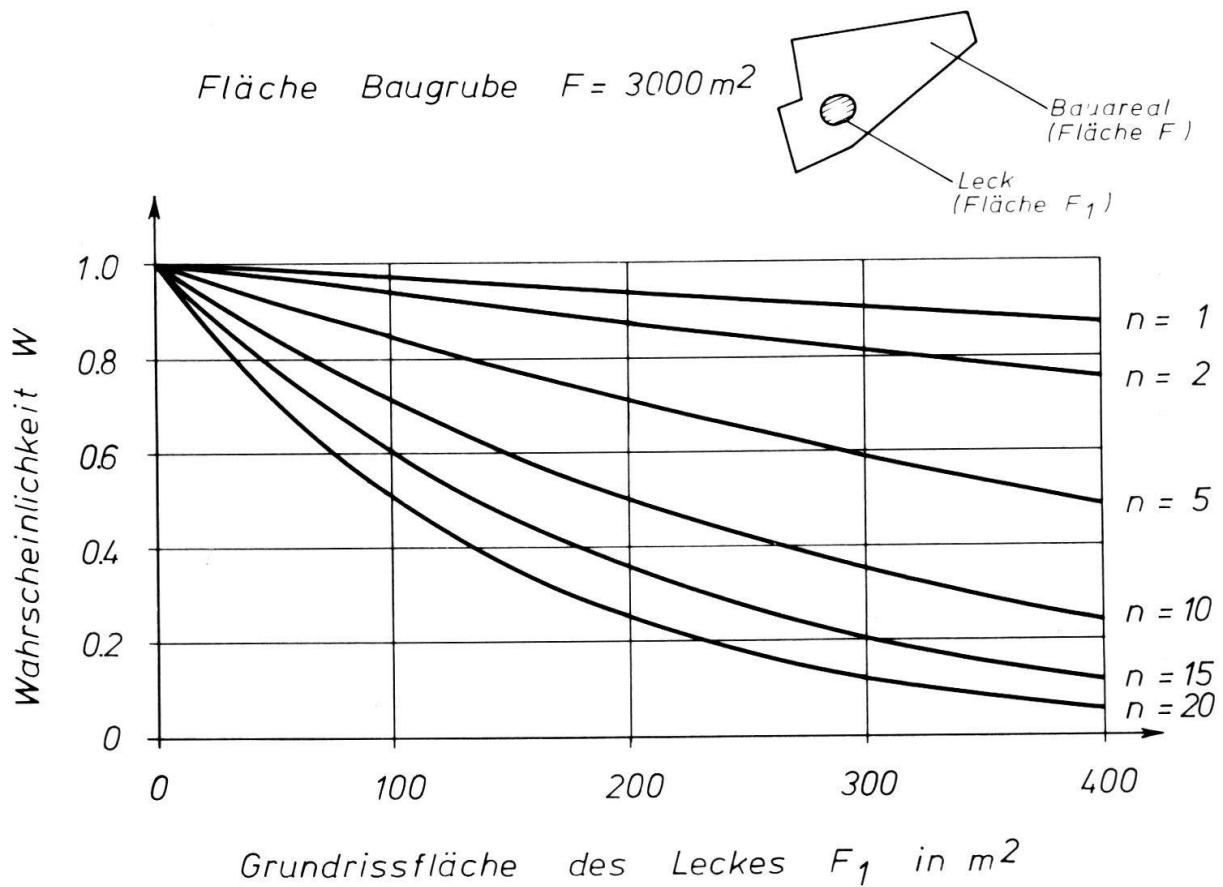
Abb. 9: Wahrscheinlichkeit  $W$ , dass ein Leck von der Fläche  $F_1$  im Seelehm bei  $n$  Bohrungen unentdeckt bleibt.

Trotzdem blieb die Tatsache bestehen, dass bei rund 200 m<sup>2</sup> Grundfläche pro Aufschluss ein Loch im Seelehm mitsamt den damit verbundenen Risiken nicht mit Sicherheit ausgeschlossen werden konnte. Wahrscheinlichkeitsüberlegungen (Abb. 9) ergaben, dass ein Loch von 10% der Baugrubenfläche mit den 12 Bohrungen innerhalb der Baugrube immer noch mit etwa 30% Wahrscheinlichkeit unentdeckt geblieben war, und ein Loch von 1% der Fläche sogar mit rund 90% Wahrscheinlichkeit. Diese Aussagen durften aber nicht isoliert gewertet werden, sondern nur im Zusammenhang mit den gemessenen Druckunterschieden in den beiden Grundwasserträgern. In der Nähe eines Loches hätte dieser Druckunterschied kleiner sein müssen.

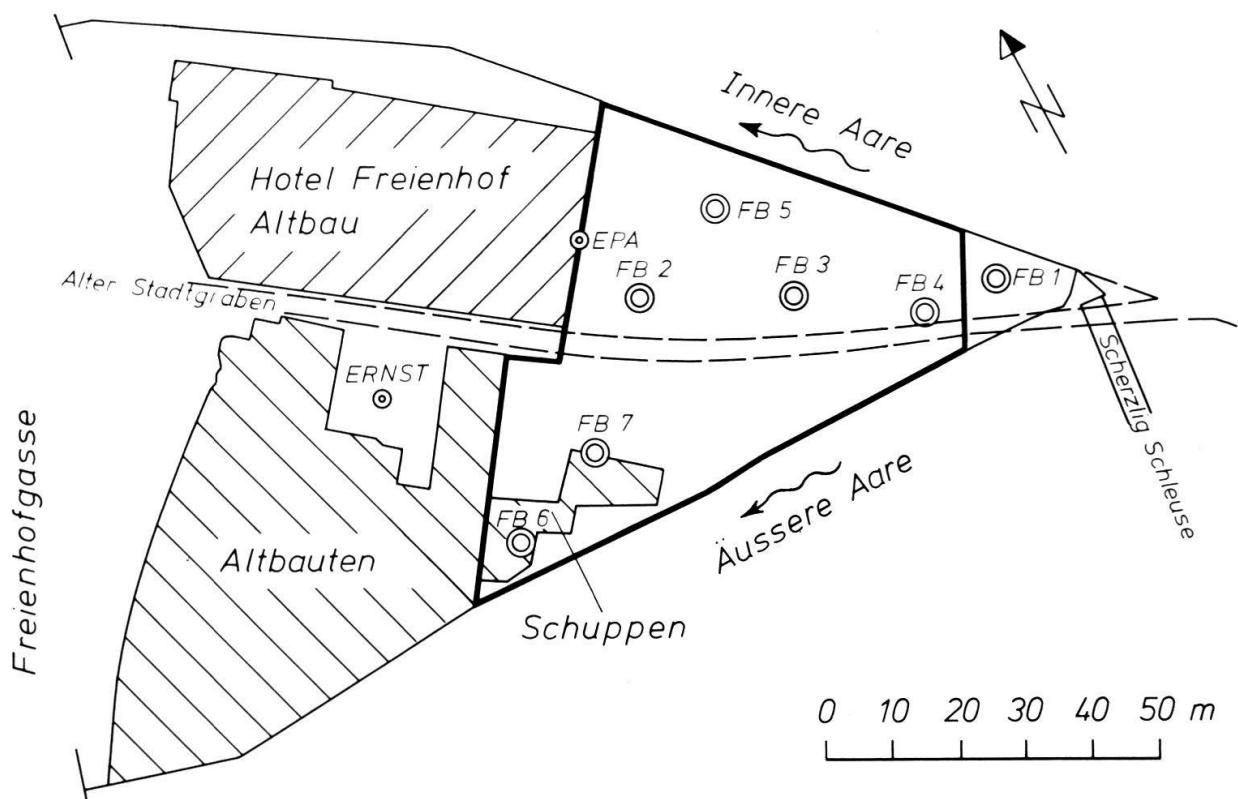
Abb. 10: Lage der sieben Filterbrunnen FB 1 bis FB 7 und der beiden bestehenden Wasserfassungen EPA und ERNST. FB 1 reicht in den Schotter II. Die übrigen Filterbrunnen dienen der Entwässerung des Schotters I zwischen Baugrubenabschluss und Seelehmschicht.

Für die Wasserhaltung wurden insgesamt 7 Filterbrunnen erstellt (Abb. 10/11), wovon die Brunnen FB 2 bis 7 der Entwässerung des oberen Grundwasserträgers dienten, also des Schotters I innerhalb des Baugrubenabschlusses und über dem «Deckel» aus Seelehm. Der Wasserspiegel musste dabei auf etwa 50 cm unter der Aushubsohle gehalten werden. Dabei war das Wasser, das durch die Baugrubensohle sickerte sowie das Wasser,

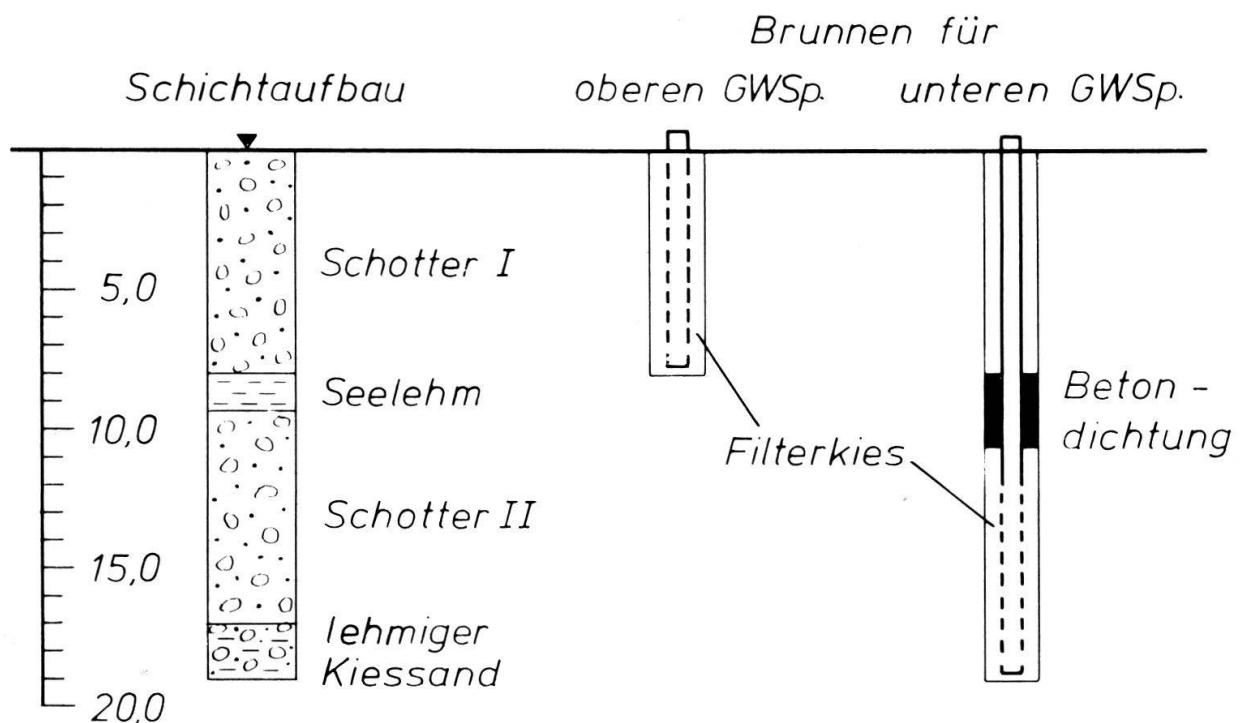
Abb. 11: Schema der Filterbrunnen für Schotter I und II. Letzterer mit Betondichtung auf der Höhe des Seelehms. (Schichtaufbau wie er beim Erstellen des Filterbrunnens FB 1 aufgeschlossen wurde).

- Reduktion des Druckes unter dem Deckel aus Seelehm mit Hilfe des Filterbrunnens FB 1 (Abb. 11) und evt. weiterer Brunnen dieses Typs.

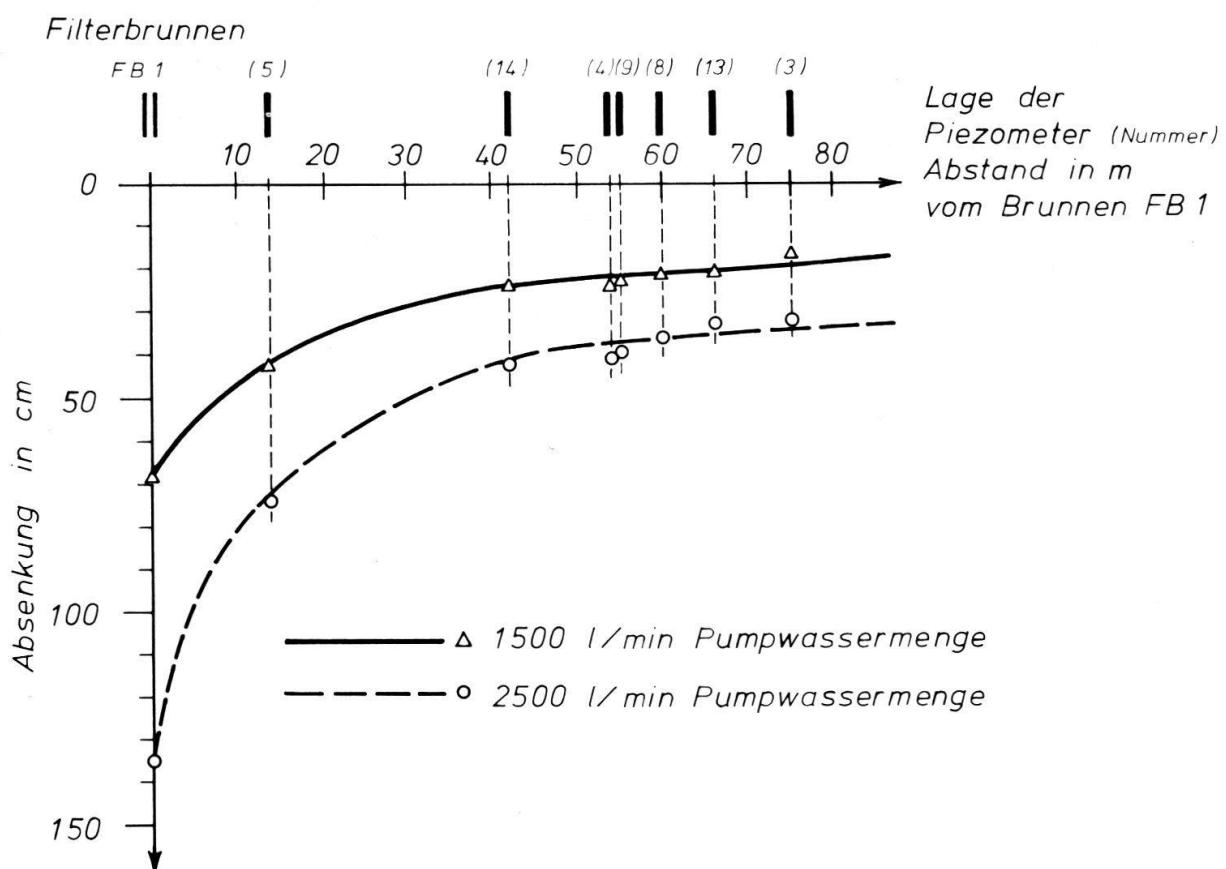
Abb. 12: Absenktrichter des Grundwasserspiegels im Schotter II, infolge Wasserentnahme aus FB 1. Wasserstände in den Piezometern 5, 14, 4, 9, 8, 13 und 3 des Schotters II.

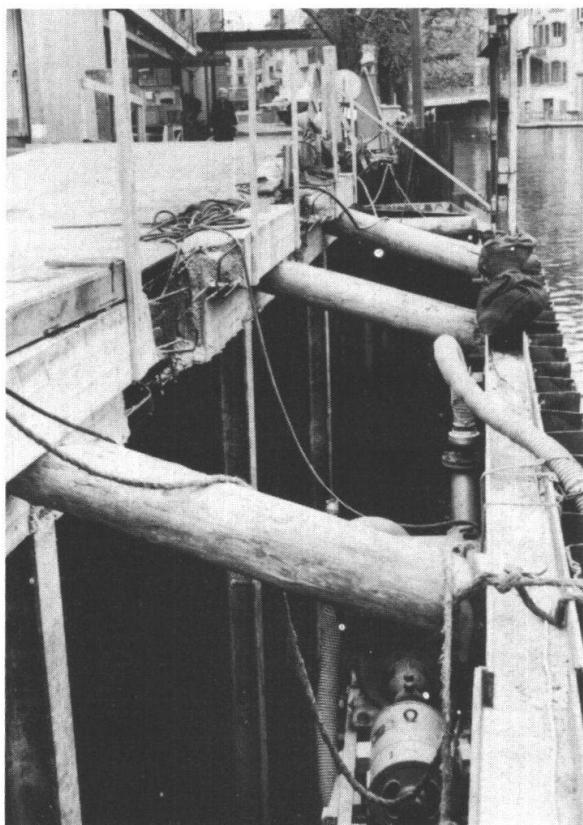
Abb. 13: Verspriessung der Spundwand gegen die Platte des Erdgeschosses. (Photo A. E. GONIN, Ingenieurbureau Dr. Staudacher & Siegenthaler AG, Bern).

Wie einleitend erwähnt, kann im Rahmen dieses Artikels nicht auf bauliche Detailprobleme eingegangen werden. Zum Bauvorgang sei hier nur soviel gesagt, dass von «oben nach unten» gebaut wurde, nämlich: Nach dem Rammen der Spundwände, einem kleinen Voraushub und dem Erstellen der gebohrten «Montage»-Stützen (identisch mit den definitiven Stützen), wurde auf demselben die Platte des Erdgeschosses betoniert. Dann erfolgte der Aushub unter der Platte, wobei der Baugrubenabschluss gegen diese Platte verspriesst wurde (Abb. 13 und 14).

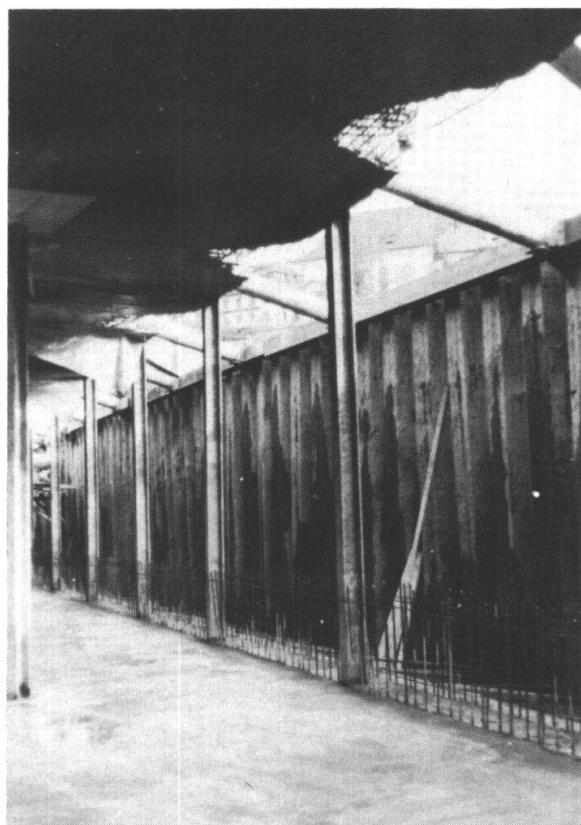
Abb. 14: Baugrubenabschluss, Verspriessung und Montage-Stützen. (Photo A. E. GONIN, Ingenieurbureau Dr. Staudacher & Siegenthaler AG, Bern).

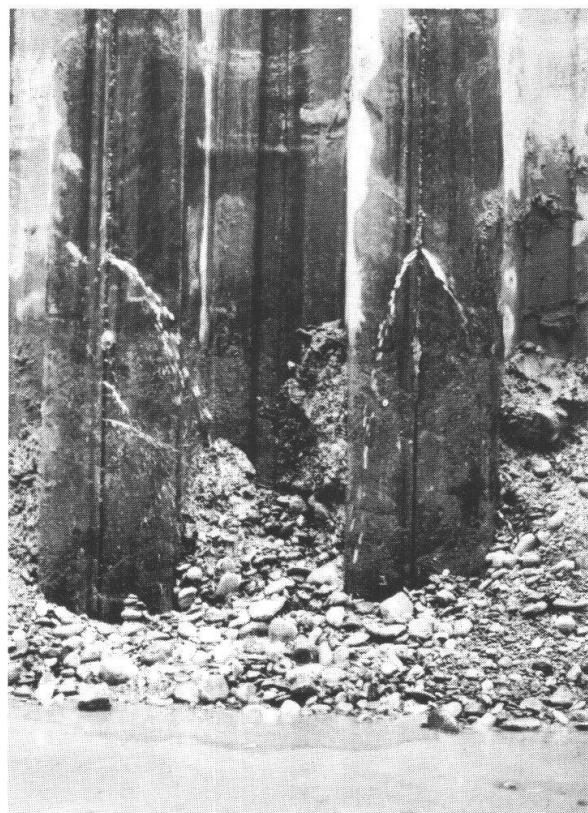
Abb. 15: Wassereintritt. Spundwandschlösser z. T. noch nicht abgedichtet. (Photo E. FINGER, IGB, Zürich).

welches durch die Schlosser der Spundwand drang, (Abb. 15) abzuführen. Die Wirksamkeit dieser Brunnen wurde mit einer Anzahl von Pumpversuchen überprüft, wobei die eingebauten Piezometer als Beobachtungsstellen zur Verfügung standen. Überprüft wurde im weiteren auch der Einfluss des Wasserentnahmeregimes der bestehenden Wasserfassungen «EPA» und «ERNST» auf die Wasserhaltung im Bauareal. Als Beispiel ist in Abb. 12 das Resultat eines Pumpversuches dargestellt. Ein wichtiges Ergebnis der Pumpversuche war auch das Folgende: Bei Absenkung des Wasserspiegels im Schotter I konnte keine Reduktion des Druckniveaus im unteren Grundwasserträger (Schotter II) nachgewiesen werden.
