Rubrik: Werk-Material

Werk-Material

Geschäftshaus Merkur St. Gallen

Projektinformation

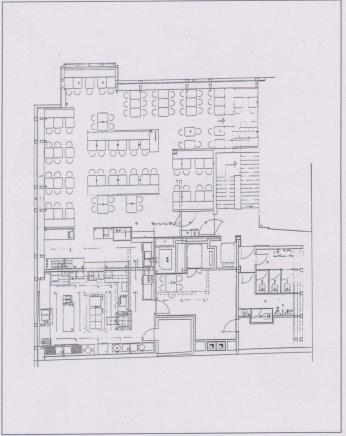
4
1. Obergeschoss alt

lisch verputzt; 8 renovierter Büroraum; 9 neuer Wohnungseinbau auf drei Geschossen; 10 Küche; 11 Restaurant/Bistro; 12 Terrasse; 13 Innenhof; 14 Nachbarliegenschaften; 15 Gebäudeteilung auf ehemaliger Altstadtparzelle

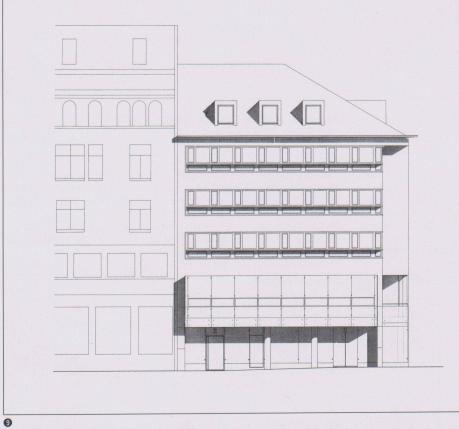
9 Fassade Bohl neu

Die Ordnung der Stahlstützen (Auflösung von unten nach oben) blieb erhalten. Fassade Erdgeschoss und 1. OG: Ganzglaskonstruktion, teilweise geätzt. Bandfenster: Holz-Metall-Fenster, Holzsimsen natur mit rot lasierten Untersichten.
