Artikel: Cet obscur objet...

Autor: Schläppi, Christoph

# Sanierung SBB-Verwaltungsgebäude Bollwerk-Nord, Bern

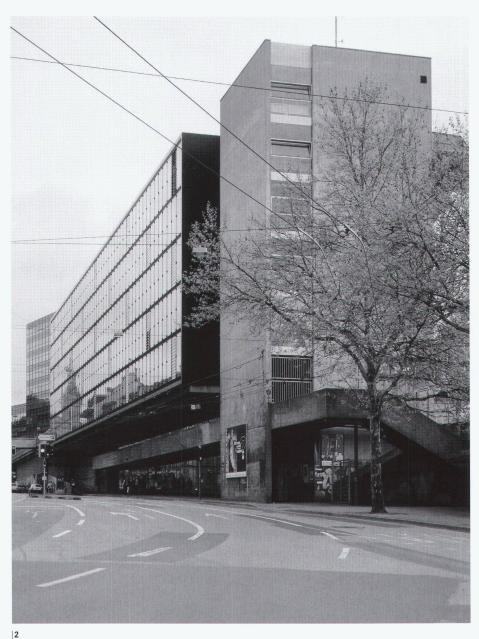
- Originalbau der Architekten
   Walter Schwaar und Philippe Bridel,
   Ansicht Nord (Foto: Ende 50er-Jahre)
- 2 | Saniertes Gebäude Ansicht Nord
- 3 | Im Vergleich zu den restlichen Bahnhofbauten zeichnet sich der Bau durch seine unprätentiöse Einpassung in den städtischen Kontext aus

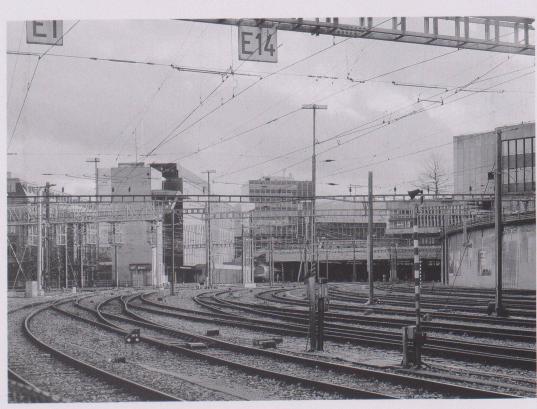
- 1 | Nordansicht Zugseinfahrt von Norden
- 2 Bollwerkfassade von Süden

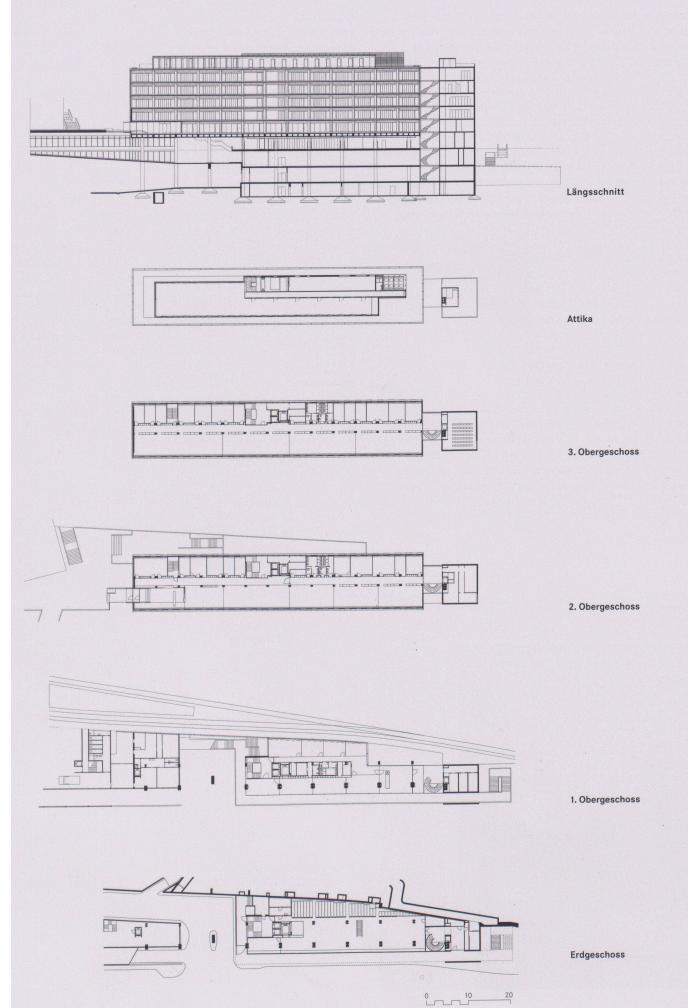
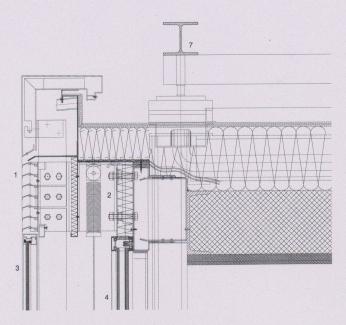
Fassadendetail Dachabschluss

- 1 Natürliche Belüftung geschossweise, kreuzweise 2 Lamellenstoren silbergrau 3 Äussere Fassadenhaut VSG  $2 \times 5$  mm 2fach Folie 4 Innere Fassadenhaut VSG 2× Float 5 mm 4fach Folie
  - LZR mit Gasfüllung VSG 2 × 6 mm ESG 4fach Folie
  - 5 Heizungsverteilung6 Elektrokanal

- 7 Kranbahn

Von den Einzelheiten, die eine genauere Betrachtung rechtfertigen würden, sei auf die Fassaden besonders hingewiesen. Da die Alu-Glasfassade des Altbaus nicht in Teilen demontiert werden konnte, musste sie bis auf die vertikalen Stahlprofile, welche die Betonstruktur aussteifen, entfernt werden. Die neue Fassade ist eine Kastenkonstruktion, die wegen der Beschränkung der Gebäudeabmessung nicht begehbar gemacht werden konnte. Deshalb sind die Fenster der äusseren Glashaut als aufklappbare Flügel konzipiert,

deren Scharniere die Gebäudeoberfläche als textiles Ornament zieren. Ähnlich die diagonale Anordnung einiger mit Glasjalousien bestückter Module, die besonders wirksam die grosse Fläche der bollwerkseitigen Fassade rhythmisieren. Das atektonische Motiv verbildlicht eigentlich den Versatz der Öffnungen, durch welche die selbständig zirkulierende Hinterlüftung strömt. Jalousien wurden gewählt, damit sämtliche Räume trotz teilweise alarmierender Lärmwerte von den Büros aus gelüftet werden können. Mit der Jalousie ist zugleich auch eines der Themen des «alten» Gebäudes aufgegriffen worden, das den Eisenbahnreisenden von der Einfahrt in den Bahnhof her als Eigenart dieses doch eher unbekannten Baus bestens in Erinnerung ist. Die Massungenauigkeit des alten Gebäudes hatte zur Folge, dass das Messnetz über das

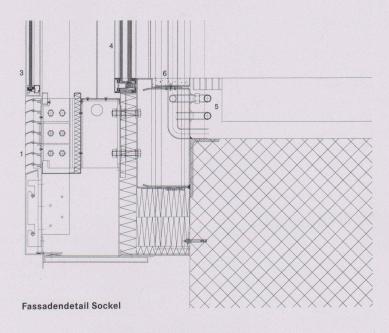
- 1 Natürliche Belüftung geschossweise, kreuzweise
- Lamellenstoren silbergrau
- 3 Äussere Fassadenhaut VSG 2×5 mm 2fach Folie
- 4 Innere Fassadenhaut VSG  $2 \times$  Float 5 mm 4fach Folie LZR mit Gasfüllung VSG 2×6 mm ESG 4fach Folie
- 5 Heizungsverteilung
- 6 Elektrokanal
