Cet obscur objet...

Sanierung SBB Verwaltungsgebäude Bollwerk Nord, Bern

Rolf Mühlethaler, Bern, 1997–2001

Sanierung SBB-Verwaltungsgebäude Bollwerk-Nord, Bern

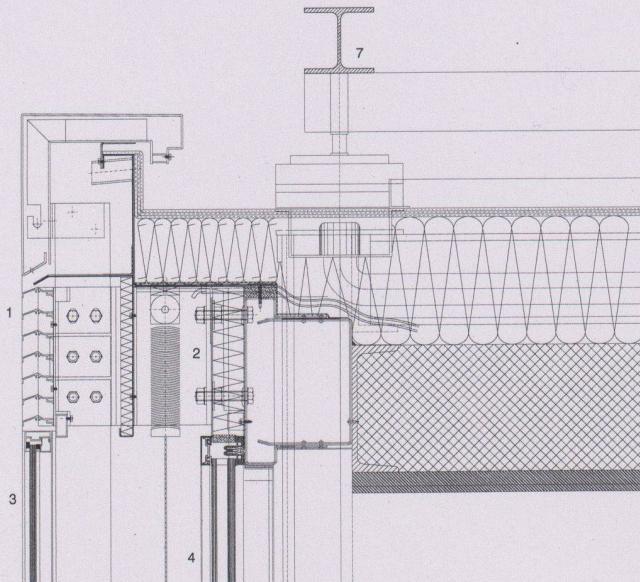
Fassadendetail Dachabschluss

- 1 Natürliche Belüftung
geschossweise, kreuzweise
- 2 Lamellenstoren silbergrau
- 3 Äussere Fassadenhaut
VSG 2 × 5 mm 2fach Folie
- 4 Innere Fassadenhaut
VSG 2 × Float 5 mm 4fach Folie
LZR mit Gasfüllung
VSG 2 × 6 mm ESG 4fach Folie
- 5 Heizungsverteilung
- 6 Elektrokanal
- 7 Kranbahn

Konstruktion: Schlanker Skelettbau zwischen der Verkehrsachse Bollwerk und den Bahngleisen. Das Stützenraster von 8,10 m wechselt ab dem 2. OG auf 5,40 m. Bestehende Tragstruktur in Beton und Stahl. Doppelhäutige, natürlich belüftete Fassade in Leichtmetall und Stahl, Lüftungsflügel resp. Glaslamellen. Innere mobile Trennwände in Metall. Unterteilung der Grossraumstruktur zu Zellen mittels Schrankelementen.

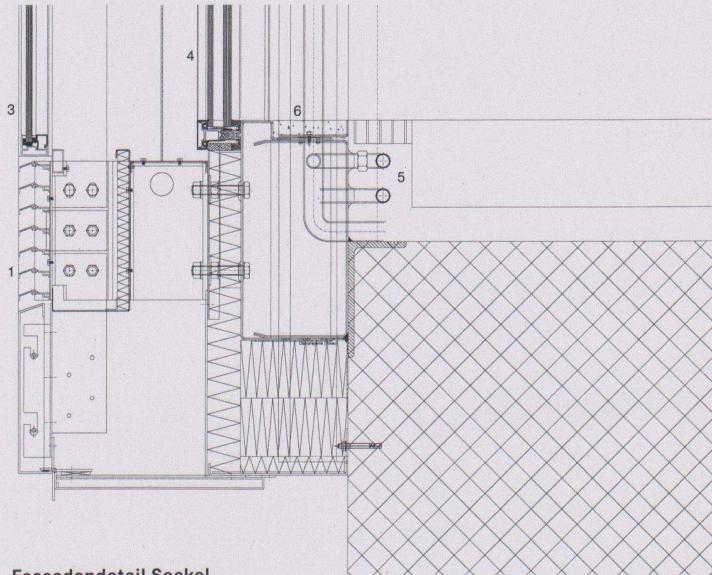
Fassadendetail Sockel

- 1 Natürliche Belüftung
geschossweise, kreuzweise
- 2 Lamellenstoren silbergrau
- 3 Äussere Fassadenhaut
VSG 2 × 5 mm 2fach Folie
- 4 Innere Fassadenhaut
VSG 2 × Float 5 mm 4fach Folie
LZR mit Gasfüllung
VSG 2 × 6 mm ESG 4fach Folie
- 5 Heizungsverteilung
- 6 Elektrokanal

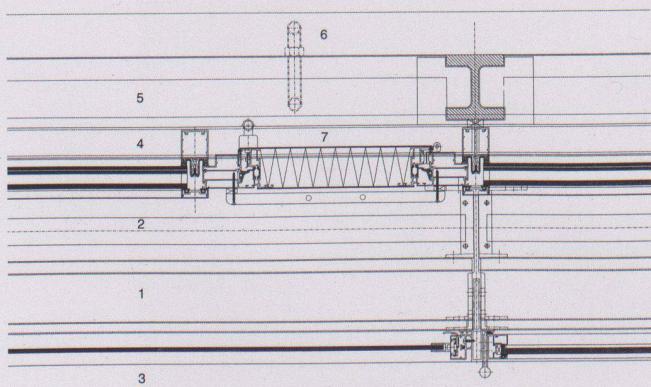
Fassadendetail Horizontalschnitt

- 1 Natürliche Belüftung
geschossweise, kreuzweise
- 2 Lamellenstoren silbergrau
- 3 Äussere Fassadenhaut
VSG 2 × 5 mm 2fach Folie
- 4 Innere Fassadenhaut
VSG 2 × Float 5 mm 4fach Folie
LZR mit Gasfüllung
VSG 2 × 6 mm ESG 4fach Folie
- 5 Heizungsverteilung
- 6 Elektrokanal
- 7 Lüftungsflügel innen
