Cet obscur objet...

Sanierung SBB Verwaltungsgebäude Bollwerk Nord, Bern
Rolf Mühlethaler, Bern, 1997–2001

Sanierung SBB-Verwaltungsgebäude Bollwerk-Nord, Bern

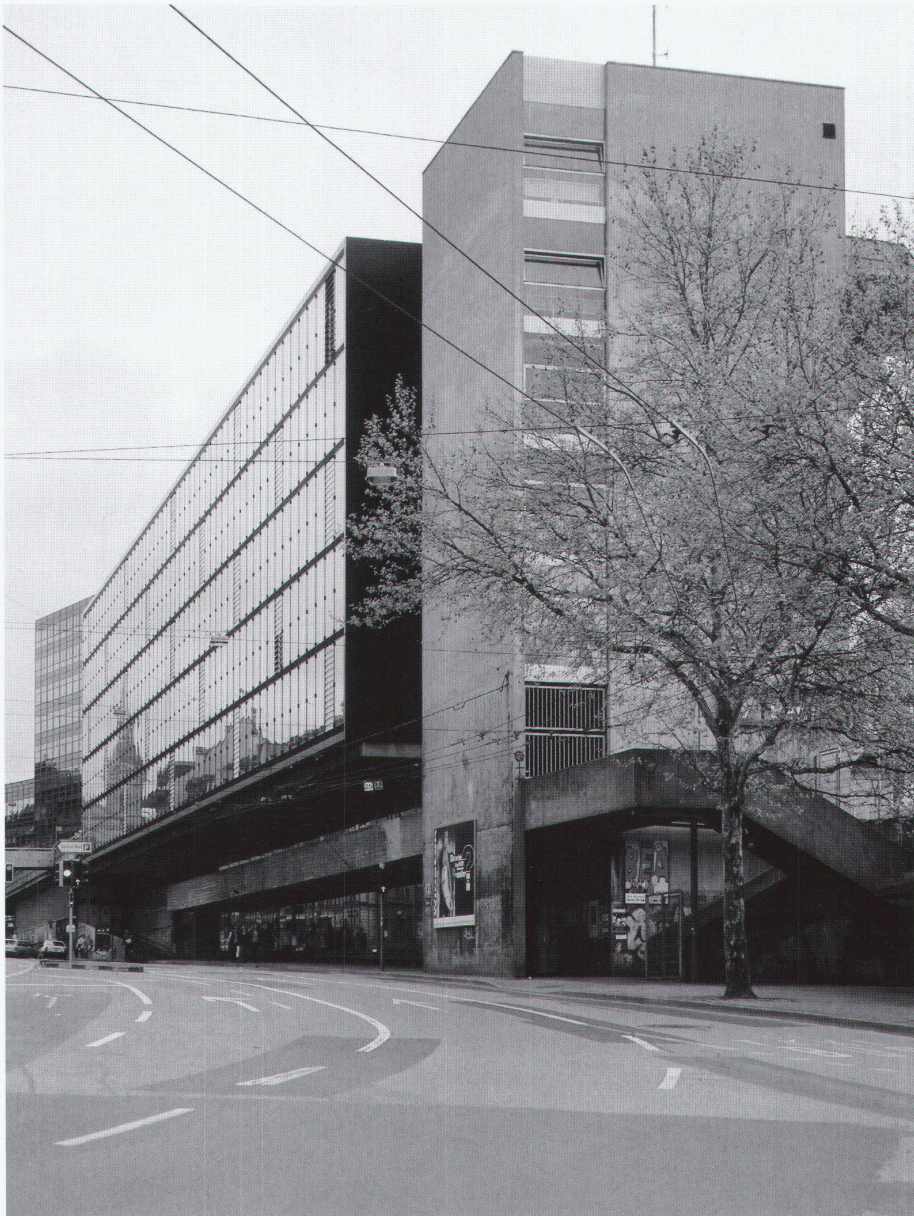
2 | Saniertes Gebäude Ansicht Nord

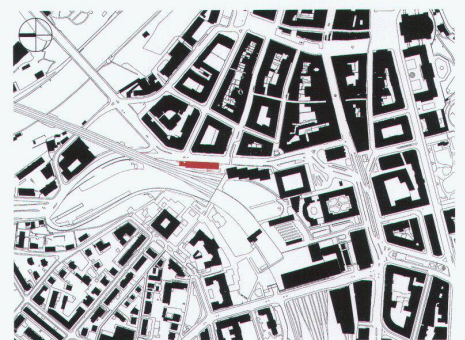
3 | Im Vergleich zu den restlichen Bahnhof-
bauten zeichnet sich der Bau durch seine
unpräntiöse Einpassung in den
städtischen Kontext aus

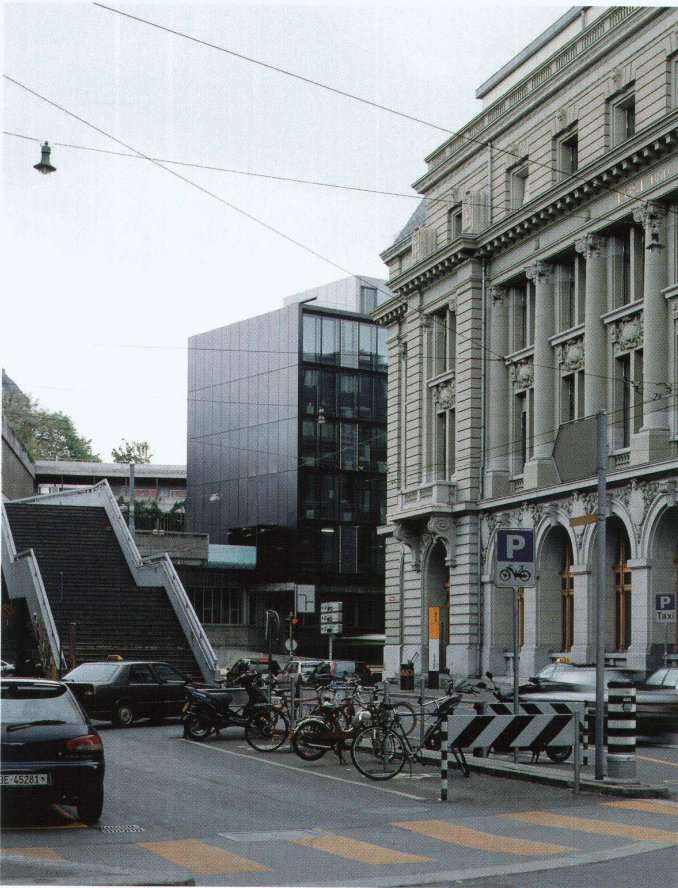
|4

- 4 | Ansicht von der Aarberggasse
- 5 | Südfassade mit neuem Haupteingang
- 6 | Die Haupteerschliessungsebene im 2. OG verkörpert die asymmetrische Organisation des Bürogebäudes: Ostseitig Grossraumbüros, teils offen gegen den Erschliessungskorridor. Westseitig Vertikalerschliessung, Bürozellen variabler Grösse und Infrastruktur.
- 7 | Grossraumbüro Ostseite, Normalgeschoss
- 8 | Treppenhaus-/Korridorbereich
- 9 | Cafeteria, 1. OG

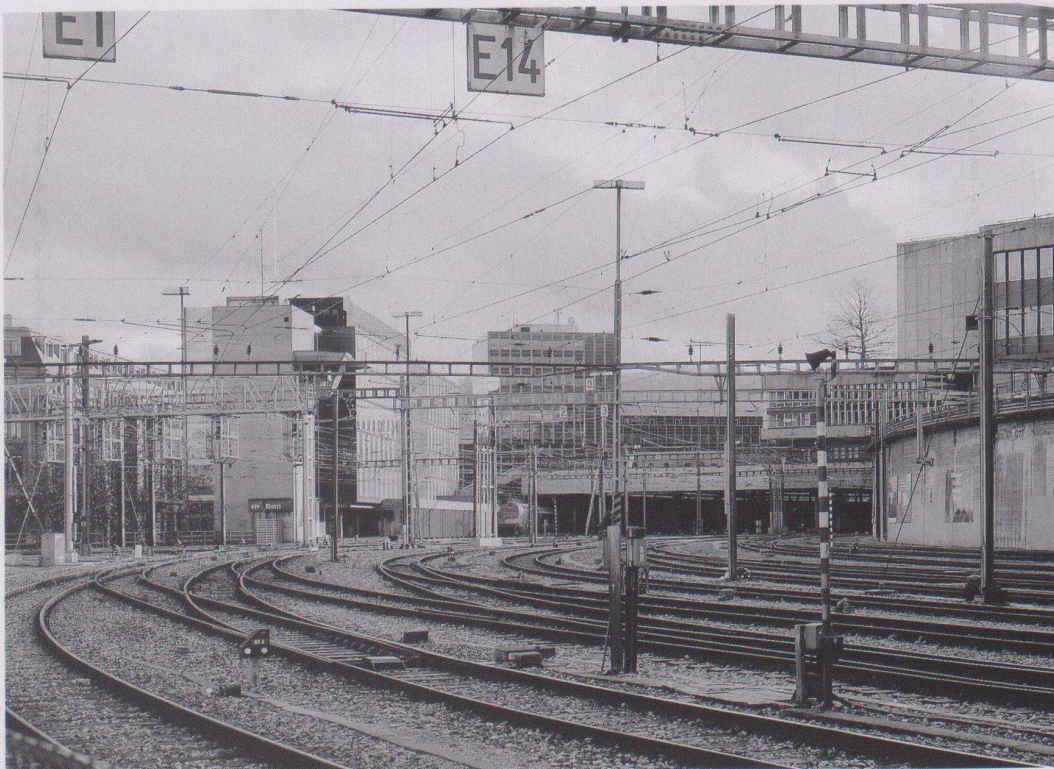
- 1 | Nordansicht
Zugseinfahrt von Norden
- 2 | Bollwerkfassade
von Süden
