Artikel: Direkte Wass erfassung der Kraftwerke Brusio A.-G. im Poschiavo-See [Schluss]

Autor: Lüscher, G.

Direkte Wasserfassung der Kraftwerke Brusio A.-G., im Poschiavo-See.

Von Dr. G. Lüscher, Ingenieur in Aarau.
(Schluss.)

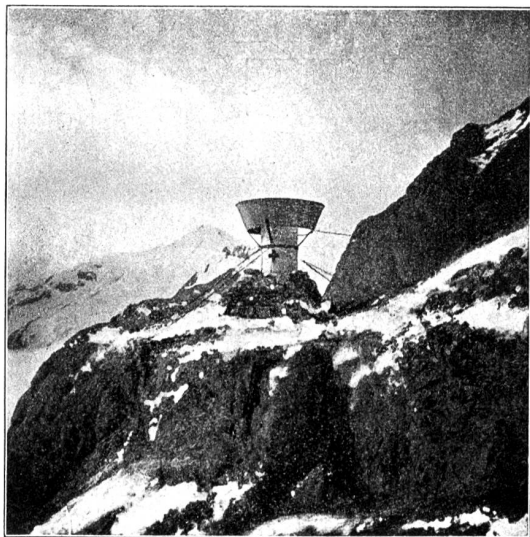
Fig. 3. Mougins-Totalisator am Konkordiaplatz (2850 m), erstellt von der schweizerischen Landeshydrographie.

Das Modell der schweizerischen Landeshydrographie (Fig. 2 und 3) stellt den Typ Mougins dar, während dasjenige der schweizerischen meteorologischen Zentralanstalt von diesem etwas abweicht. Der erstere dieser beiden Apparate ist billiger und leichter im Gewicht als der zweite. Seine Verwendung wird sich deshalb vorzugsweise da empfehlen, wo der Aufstieg schwierig ist, oder wo die Träger nicht zahlreich zu finden sind. Der Apparat für sich macht eine Trägerlast aus (zirka 30 kg); der Windschutzring beansprucht einen zweiten Träger. Für den Transport des Apparates der meteorologischen Zentralanstalt sind jedoch vier Mann notwendig. Dafür hat er den Vorteil, solid gebaut zu sein und, dank der Verlängerungsmöglichkeit der Füsse, an Stellen angebracht werden zu können, wo der Schnee unter Umständen eine beträchtliche Höhe erreicht.
