Zeitschrift:	Schweizerische Wasserwirtschaft : Zeitschrift für Wasserrecht, Wasserbautechnik, Wasserkraftnutzung, Schiffahrt
Herausgeber:	Schweizerischer Wasserwirtschaftsverband
Band:	21 (1929)
Heft:	8
Artikel:	Ledischiff-Unfälle auf dem Zürichsee
Autor:	Ott, Julius
DOI:	https://doi.org/10.5169/seals-920516

SCHWEIZERISCHE WASSERWIRTSCHAFT

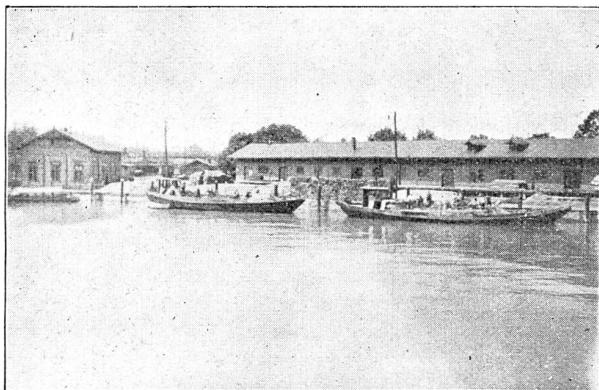
Abb. 1. Schweizerische Bodenseeschiffe in Bregenz.

Ein- und Auslad wird noch oft, wie vor hundert und mehr Jahren, mit Schaufel und Stoßkarren bewerkstelligt (Abb. 1). Nur von größeren Unternehmen wird den neuzeitlichen Aus- und Einladevorrichtungen nach und nach Beachtung geschenkt, während die Ledischiffahrt selbst von den Fortschritten der modernen Schiffbautechnik noch unberührt ist, mit Ausnahme des Motorantriebes, der den früheren Segelbetrieb ganz verdrängt hat, oder wie auf dem Genfersee, ihn noch teilweise als gelegentliche Hilfskraft ausnützt.

Auf dem Bodensee, mit der viel größeren Ausdehnung, die das Aufsuchen eines Schutzhafens für die Schiffe sehr oft verunmöglicht, dabei einen sehr hohen Wellengang aufweist, verkehren ebenfalls schweizerische Motor-Lastschiffe von 80—300 Tonnen Tragfähigkeit (Abb. 1 und 2). Diese Schiffe dürfen, wie die Zürichseeschiffe, wegen der Durchfahrt unter der Brücke bei Rapperswil, mit Rücksicht auf die Brücke in Konstanz, nicht hoch gebaut werden. Die Konstanzer Brücke erlaubt bei leer-

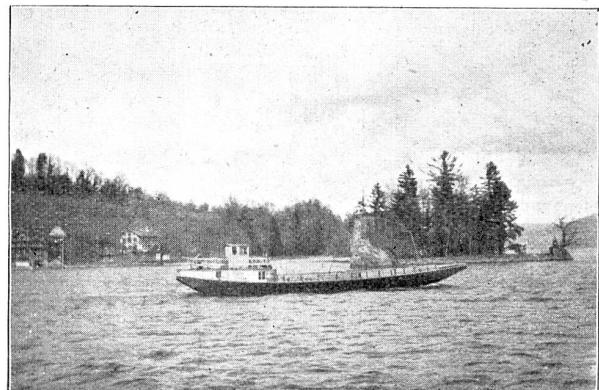
Abb. 3. Motor-Ledischiff auf dem Vierwaldstättersee.

Die Schiffe auf dem Vierwaldstättersee (Abb. 3) sind zum Teil von gleicher Bauart, wie die Zürichseeschiffe. Daß auch auf dem Thunersee die Schiffe gut abgeladen werden, zeigt Abbildung 4.

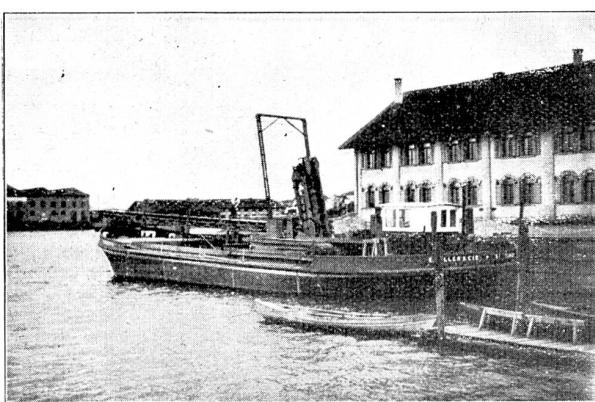
Abb. 2. Neues schweizerisches Bodenseeschiff von 200 t Tragfähigkeit mit zusammenlegbarer Entladevorrichtung in Romanshorn.

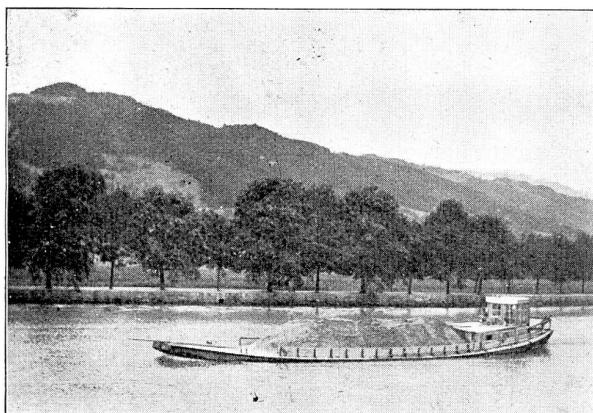
Abb. 4. Voll abgeladenes Kiesschiff auf dem Thunersee.

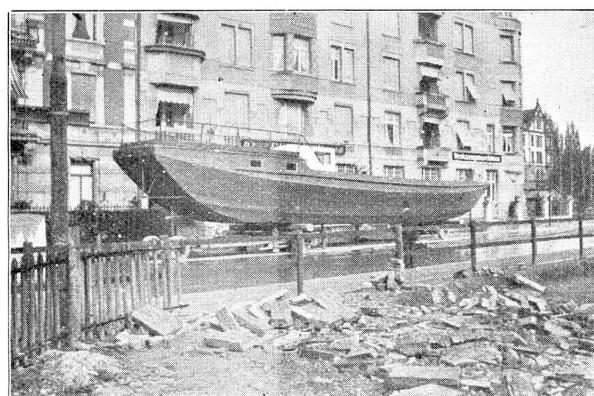
Abb. 5. Neues Ledischiff von 70 t auf der Ueberführung von Zürich nach Zug.

Die Schiffsbaute des Zürichsees als minderwertiger zu bezeichnen, im Vergleich mit den Schiffen auf anderen Seen, beruht nicht auf Sachkenntnis, da gerade in den letzten Jahren Zürichseewerften Schiffsneubauten für den Zuger- und Vierwaldstättersee mit Erfolg ausführten. Abbildung 5 zeigt ein solches Ledis Schiff von 70 t auf dem Landtransport von Zürich nach Zug. In Abbildung 6 ist ein neues hölzernes Schiff mit leeren Steintransportkästen im Seebecken der Stadt Zürich wiedergegeben.

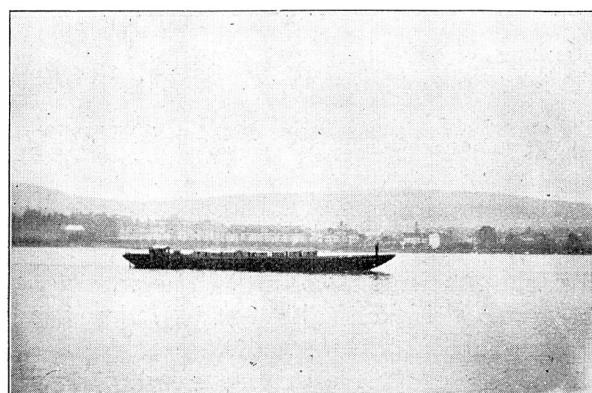
Abb. 6. Neues Steintransportschiff, Zürich mit leeren Steinkästen verlassend.
