Zeitschrift:	Wasser Energie Luft = Eau énergie air = Acqua energia aria
Herausgeber:	Schweizerischer Wasserwirtschaftsverband
Band:	76 (1984)
Heft:	5-6
Artikel:	Kanalsanierungsentscheidungen auf der Grundlage von professionellen Kanalfernsehprotokollen
Autor:	Bucher, Othmar
DOI:	https://doi.org/10.5169/seals-941200

von Othmar Bucher

Kanalsanierungsentscheidungen auf der Grundlage umfassender Protokollauswertungen

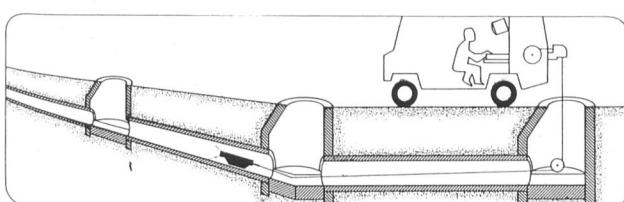
Bild 2. Schema Kanalfernseheinsatz mit selbstfahrendem, lenkbarem Kamerawagen mit Flächenantrieb (computergesteuertes Kanalfernseh-System).

Kanalfernsehanlagen bestehen aus einer Videokamera mit Beleuchtung, welche in Rohrleitungen oder Kanalisationen fortbewegt wird und davon laufend Bilder über ein Verbindungskabel auf den sich über Terrain befindlichen Fernseh-Monitor überträgt. Je nach Kameragrösse und Verwen-

dungszweck erstreckt sich der Begriff des «Kanalfernsehens» von der einfachen handbetriebenen Kofferanlage bis zum fest im Fahrzeug eingebauten Kanalfernsehsystem. Es ist vollautomatisiert, computergesteuert und verfügt über selbstfahrende teilweise lenkbare Kamerawagen. Dieselben lassen sich schon ab einem Rohrdurchmesser von 125mm, resp. 200mm, einsetzen und erreichen eine Einsatzdistanz von bis zu 250m bzw. 500m.

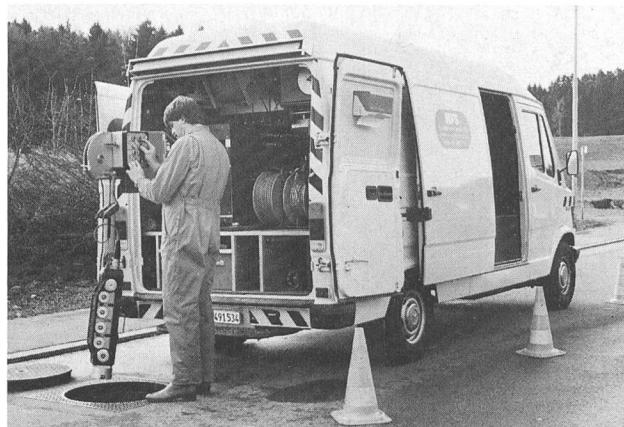
Bild 1. KFS-Kanalfernseh-Fahrzeug mit Kamerawageninstallationen.

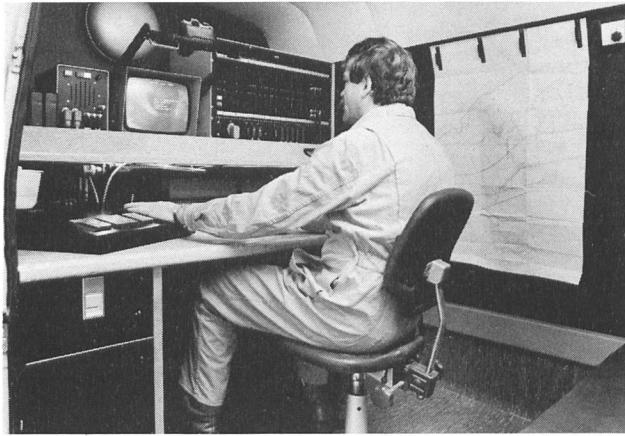
Bild 3. Beobachtungsplatz. Operateur bei der Arbeit (Kamerawagensteuerung, Monitorüberwachung, Dokumentierung).

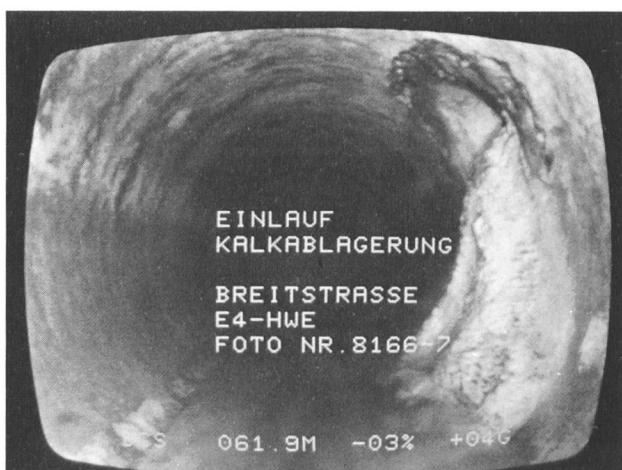
Bild 4. Monitorbild beschriftet mit Messdatenzeile unten: Distanz, Gefälle, Querneigung des Kamerawagens.

Bild 5, rechte Spalte, oben. Ausschnitt aus einem Kanalfernsehprotokoll mit thematischer Auflistung der Vorkommnisse.

Bild 6, rechte Spalte, unten. Ausschnitt aus einer Auswertungsliste.

Nebst der axialen bis radialen Bildübertragung werden bei solchen Systemen Messwerte wie die zurückgelegte Distanz, das Längsgefälle und die Querneigung des Kamerawagens laufend im Monitor eingeblendet. Zusätzlich kann das Monitorbild individuell beschriftet und zu Dokumentationszwecken fotografiert oder auf Videoband aufgezeichnet werden.

So sind Protokolle mit thematischer Auflistung der Schäden die beste Grundlage einerseits für die Gesamtbeurteilung der einzelnen Kanäle, andererseits für das Erstellen von Schadenauswertungen, für das Ermitteln der Sanierungsprioritäten und das Erarbeiten von Sanierungsvorschlägen.

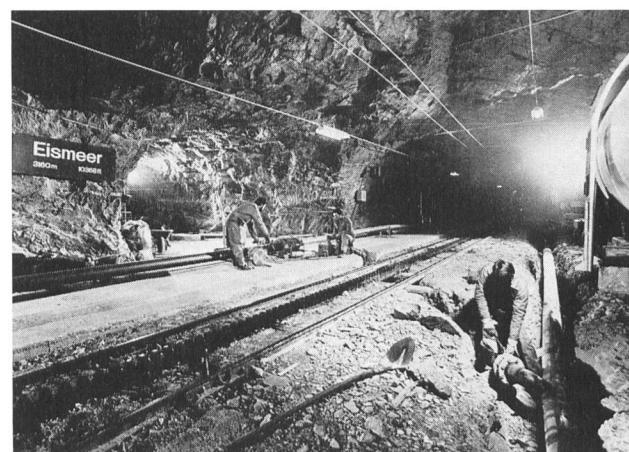
Bild 1. Bei einer Gesamtlänge von 10 km sind 7 km der Abwasserleitung (aus Polyäthylenrohren des Departements Rollmaplast der Von Roll AG) vom Jungfraujoch auf die Kleine Scheidegg im Tunnel der Jungfraubahn verlegt worden. Insgesamt wurden dafür 58 t Polyäthylenrohre und 18 t Befestigungsmaterial eingesetzt. Die Spezialisten der Stuag AG verbanden die Rohre mittels Stumpfschweissung. An schwierigen Montagestellen gelangte die Von-Roll-Elektroschweissmuffe zum Einsatz.

Vom Jungfraujoch bis zum Tunneleingang oberhalb der Station Eigergletscher wird die Kunststoffleitung mit einem Durchmesser von 160 mm im Bahntunnel angeordnet. Die Leitung wird im linken unteren Paramentbereich des Tunnelquerschnittes (bergwärts gesehen) fixiert. Der Tunnel weist ein Gefälle zwischen 60 und 250% und eine Länge von zirka 7 km auf. Der Wärmeinhalt des Abwassers ist ausreichend, um sein Absinken unter Null Grad während des Abflusses zu verhindern. Um den Wärmeinhalt möglichst gross zu halten, werden auf dem Joch die Abwässer mittels einer automatischen Schwimmersteuerung stossweise aus dem Sammelbecken abgelassen. Im unteren, kalten Teil des Tunnels wird die Leitung mit einer 3 cm starken Isolation umhüllt, um das Einfrieren zu verhindern; in den Stationen Eigerwand und Eismeer wird sie zudem zwischen den beiden Geleisen unter Terrain verlegt. Vom Tunneleingang bis zum Anschluss an die bestehende Kanalisation auf der Kleinen Scheidegg wird die Kunststoffleitung auf einer
