Zeitschrift: Wasser Energie Luft = Eau énergie air = Acqua energia aria
Herausgeber: Schweizerischer Wasserwirtschaftsverband
Band: 115 (2023)
Heft: 4

Artikel: Blocksteinriegel neu interpretiert : Sohlenstabilisierung und Strukturvielfalt zugleich
Autor: Neuhaus, Vasco / Mende, Matthias / Leimgruber, Benjamin
DOI: <https://doi.org/10.5169/seals-1050012>

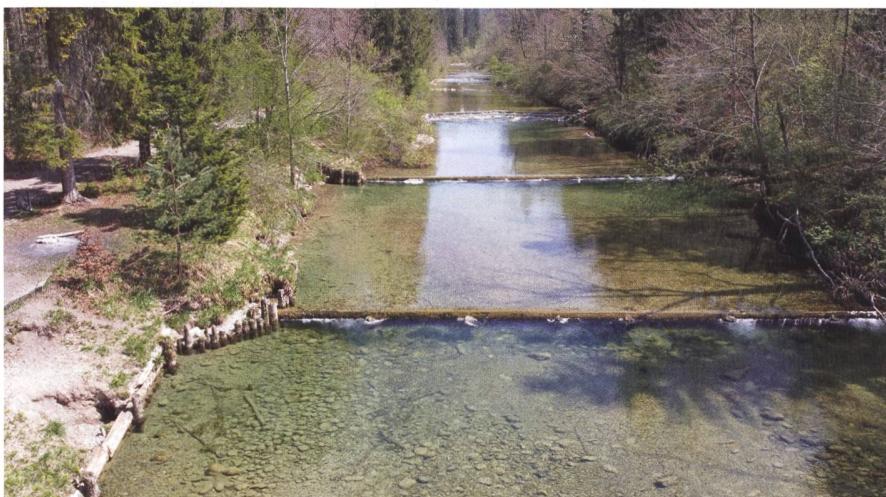
Bild 2: Blick in Gegenfliessrichtung im Ausgangszustand im April 2021 auf Schwellen 1 und 2 sowie auf die V-Schwelle beim Perimeterbeginn im Hintergrund, $Q = 0,6 \text{ m}^3/\text{s}$ (IUB Engineering AG).

Zwischen dem Perimeterbeginn bei km 22.769 und km 22.540 steht eine kiesige Flussohle an. Diese war durch sechs Holzschwellen gesichert (Bild 2).

Die Holzschwellen waren horizontal eingebaut, das Holz dadurch ständig überströmt und lange haltbar. Damit verbunden waren jedoch auch eine geringe Überfallhöhe bei Niederwasser und eine entsprechend eingeschränkte Fischgängigkeit. Zudem verursachten die Schwellen sehr monotonen Strömungsverhältnisse und eine ausgeprägte Strukturarmut. Insbesondere bei niedrigen Abflüssen zeigte sich eine regelrechte «Seenkaskade», die durch nahezu stehendes Wasser zwischen den Schwellen gekennzeichnet war (Bild 2). Die Sohle war verflacht und teilweise durch Feinsedimentauflagen beeinträchtigt. Lediglich unterhalb der Schwellen bildeten sich Kolke, die aber durch den hoch liegenden Kolkenschutz nur wenig ausgeprägt waren. Ebenso konnte sich durch den geringen Schwellenabstand von teilweise nur 25 m kein Talweg bzw. Niederwassergerinne entwickeln.

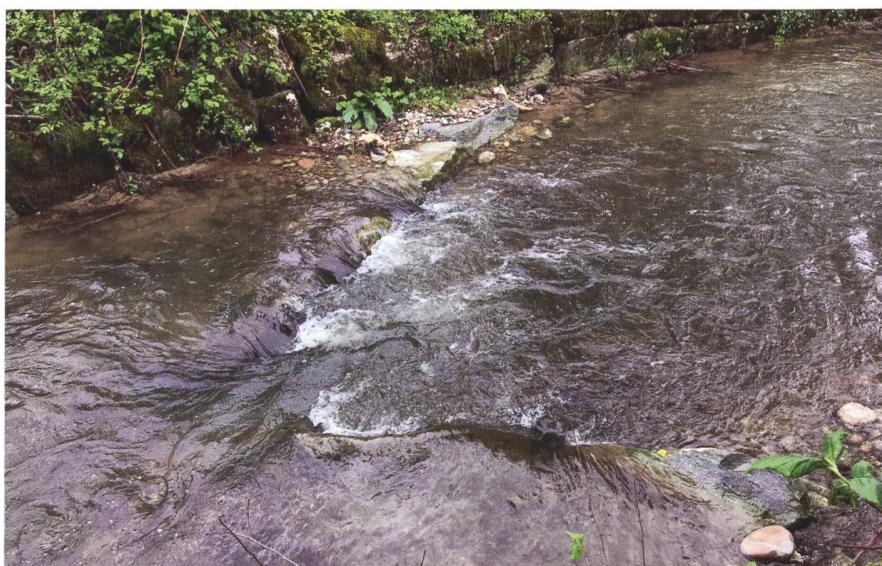
Bild 3: V-förmiger Blocksteinriegel zur Sohlenstabilisierung und Förderung von Kolken im Dorfbach Biberist, $Q = \text{ca. } 0,3 \text{ m}^3/\text{s}$ (IUB Engineering AG).

Eine Sohlenstabilisierung aus Blocksteinen hat den grundsätzlichen Vorteil, dass die Blocksteinriegel in ihrer Linienführung sowie auch im Querschnitt weitgehend frei gestaltet werden können. Im englischen Sprachraum haben sich vor allem V-förmige Riegel mit einem Quergefälle von der Uferanbindung zum Tiefpunkt in der Gewässermitte etabliert (z. B. O'Grady, 2006, Rosgen, 2006). Durch die V-Form wird der Abfluss unterstrom auf die Gewässermitte konzentriert. Die Ufer werden entlastet und die Kolkbildung gefördert. Zudem wird der Rückstau durch die Querprofilgestaltung minimiert und die Fischwanderung sichergestellt (*Bild 3*). Analog zu rechtwinkligen Querbauwerken ist mit der Kolkbildung bei ausreichend grossem Riegelabstand auch die Bildung einer nachgelagerten Kiesbank («Kolkzunge») verbunden, die u. a. ein wichtiges Laichhabitat für Kieslaicher wie die Forelle darstellt.

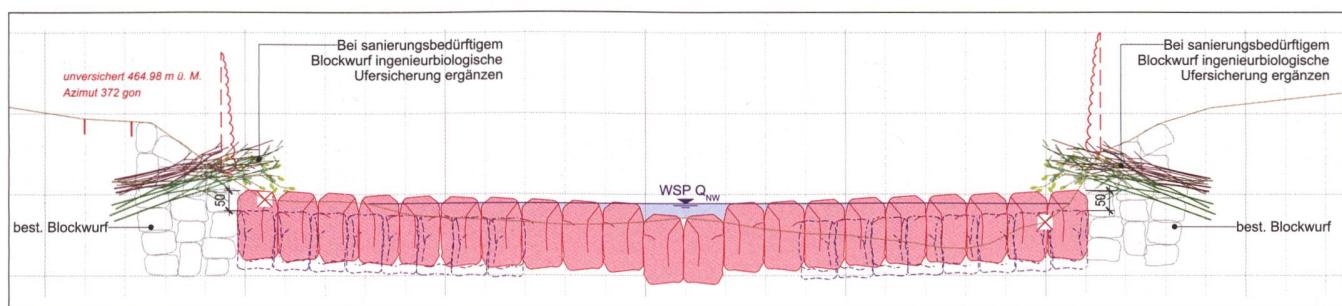
Bild 4: Beispielhaftes Querprofil Riegelaufbau (IUB Engineering AG).

Die Blocksteinriegel wurden mit einer Querneigung zwischen 2 und 4 Prozent und einem klar definierten Tiefpunkt realisiert, an dem ein bis zwei Riegelsteine 30 cm tiefer als die angrenzenden Steine eingebaut wurden (Bild 4). Durch die Querneigung mit Tiefpunkt wird bei allen Abflüssen eine ausreichende Fließtiefe für die Fischwanderung sichergestellt.

Die Blocksteinriegel wurden i. d. R. seitlich auf je ca. 1/3 der Breite mit unterwasserseitigen Kolkschutzsteinen gebaut (Bild 4). Die Kolkschutzsteine wurden gegenüber dem Hauptriegel um ca. 50 cm tiefer eingebaut. So wird auch in den Randbereichen eine gewisse ökologisch gewünschte Kolkbildung erlaubt, ohne das Bauwerk und die Ufer zu gefährden.

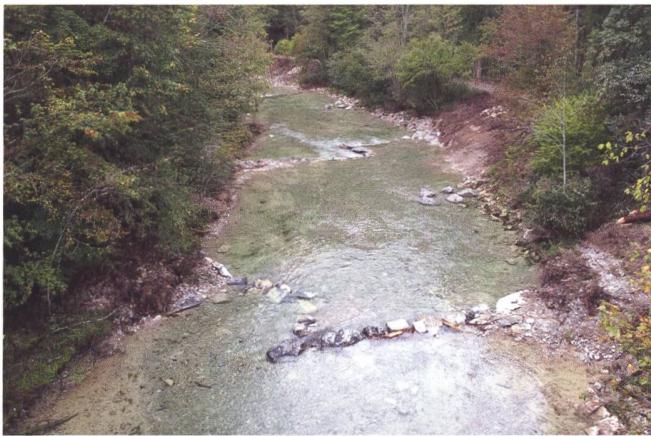
Bild 5: Blick in Fließrichtung kurz nach der Bauabnahme der Blocksteinriegel im Herbst 2021, $Q = 0,69 \text{ m}^3/\text{s}$ (IUB Engineering AG).

Der Einbau der Blocksteinriegel erfolgte im Herbst 2021. Es wurden weder das Niederwassergerinne noch Kolke maschinell ausgehoben. Bereits unmittelbar nach dem Einbau der Riegel war im Projektperimeter auch zwischen den Riegeln ein durchgehender Stromstrich zu erkennen. Die Töss wird der Bezeichnung «Fließgewässer» wieder gerecht (Bild 5).

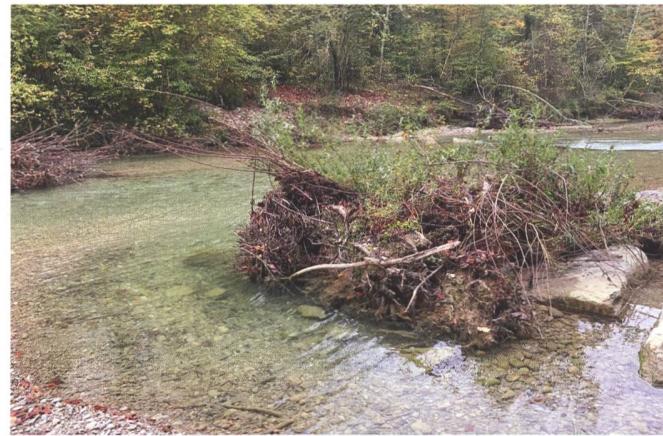
Bild 6: «Lebende Insel» mit austreibenden Weidenlagen im Herbst 2022, 6 Monate nach Einbau (IUB Engineering AG).

Im Herbst 2022 waren die lebenden Strukturen trotz des zurückliegenden Hitze summers bereits stark begrünt und die eingebauten Weiden um rund einen Meter ausgetrieben (Bild 6). Wie sich zeigte, wirk-

Trotz bis dahin ausbleibender grösserer Hochwasser hatten sich bis zum Herbst 2022 auch die Sturzkolke an den Riegeln bereits deutlich ausgebildet (Bild 7). Eigene Messungen zeigen Koltiefen von bis zu 1,50 m. Neben den Sturzkolken haben sich vielfältige weitere Koltypen gebildet, so z. B. Vorkolke an den Köpfen der «lebenden Inseln», die in Kombination mit den freigespülten Wurzelstämmen ideale Fischunterstände bilden (Bild 6).

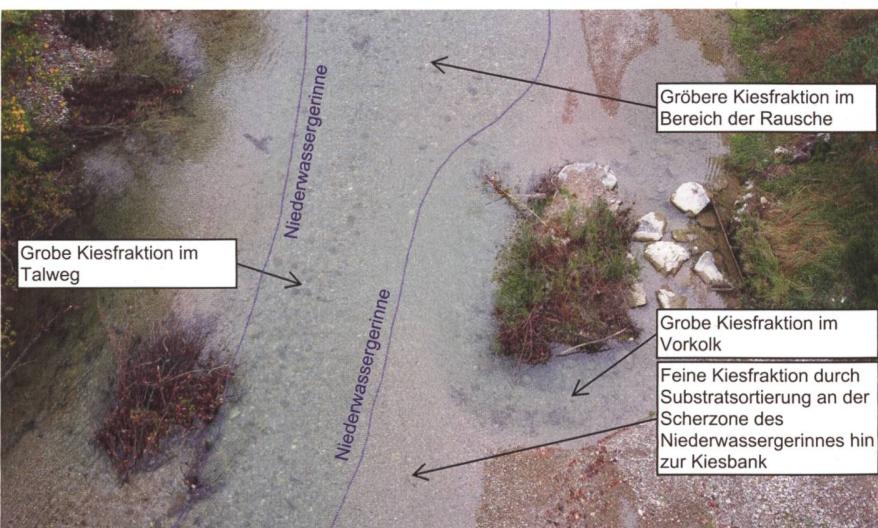
Bild 9: Deutlich erkennbare Substratsortierung bereits im Herbst 2022, 6 Monate nach Einbau der ergänzenden ingenieurbiologischen Massnahmen, $Q = 1,0 \text{ m}^3/\text{s}$ (IUB Engineering AG).

Im Rahmen des Projekts wurde das Konzept der V-Schwellen im Grundsatz übernommen. Die Blocksteinriegel wurden jedoch so weiterentwickelt, dass sie zusätzlich die Strömung schräg zur Gewässerachse lenken und somit gezielt eine pendelnde Strömung und die damit verbundenen Strukturen (z. B. Krümmungskolke) hervorrufen. Die Weiterentwicklung der Blocksteinriegel zu Strömungskern orientiert sich an der Bauweise und Wirkung von Lenkbuhnen (Mende, 2015). Um die Strömungsvielfalt weiter zu erhöhen, wurden zudem die Riegelform und die Lage der Tiefpunkte von Riegel zu Riegel variiert. Hieraus resultiert unter anderem eine ausgeprägte, ökologisch wertvolle Substratsortierung (z. B. *Bild 9*).

der Winterhochwasser war die Sohlenentwicklung bereits erkennbar. Die Strukturen konnten daher ideal am Rand des Niederwassergerinnes (Bild 9) und auch in den Kolkbereichen angeordnet werden.

Gut zu sehen sind auch ausgeprägte Substratsortierungseffekte. Sie treten trotz des generellen Geschiebemangels auf. Gröbere Fraktionen sind vor allem im Niederwassergerinne zu finden, feinere Fraktionen an den «Gleitfern» des pendelnden Niederwassergerinnes (Bild 9).
