Zeitschrift: Anzeiger für schweizerische Altertumskunde : Neue Folge = Indicateur d'antiquités suisses : Nouvelle série

Artikel: Der Kreuzgang beim Allerheiligen-Münster in Schaffhausen

Autor: Rahn, J.R.

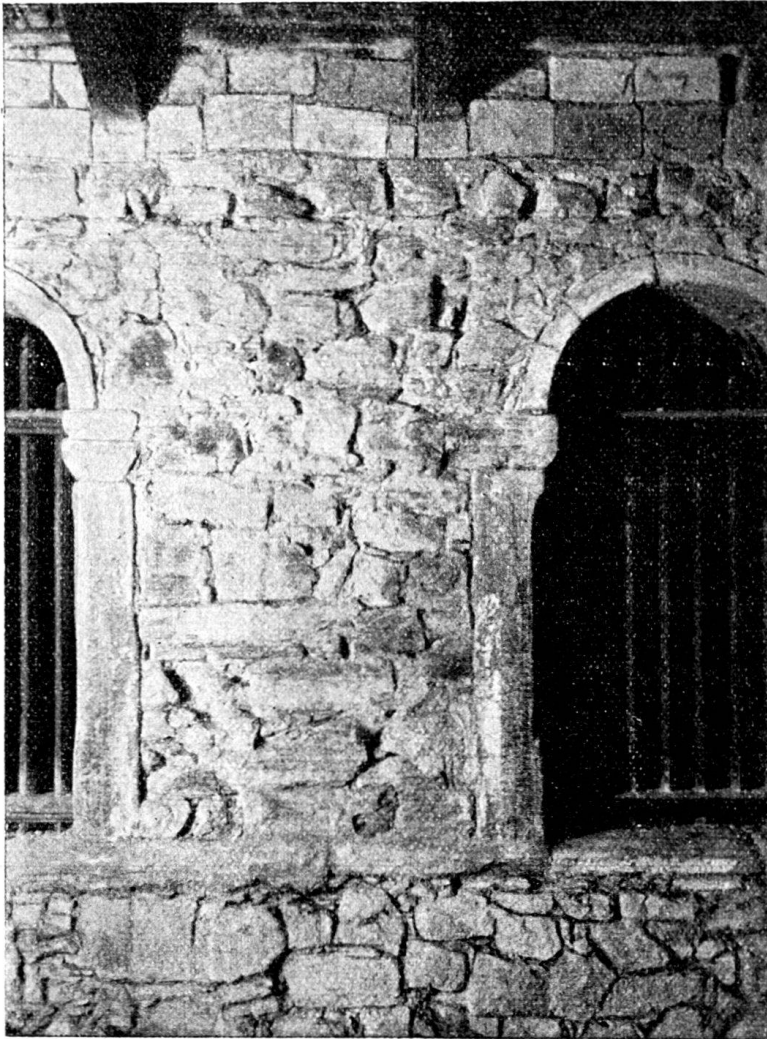
Fig. 92. Bogenstellungen im Nordflügel.

den Fenstergruppen am Südende steht, (Fig. 91) d. h. die Basen und Kämpfer sind allseitig ausladend gebildet. Nur im Nordflügel ist dies nicht der Fall. Hier sind die basenlosen Wangen und ihre Kämpfer da, wo sie an den Mauerpfeiler stossen, glatt gemeißelt. Im übrigen ist alles so eilfertig und sorglos wie im Ostflügel beschaffen. Ueberall sind und waren romanische Bruchstücke verflocht und als solche stellen sich auch die Kämpfer dar. Bald laden sie dreiseitig, bald nur unter der Bogenleibung vor; anderswo sind zwei Deckgesimse über einander gelegt (Fig. 92) oder es ist als solches eine hochkant

breitkant gestellten Backsteinen das ehemalige Auflager der Decke markierten (Fig. 92 oben)²⁾. Weniger deutlich sind solche Spuren an der Frontwand des Ostflügels wahrzunehmen.

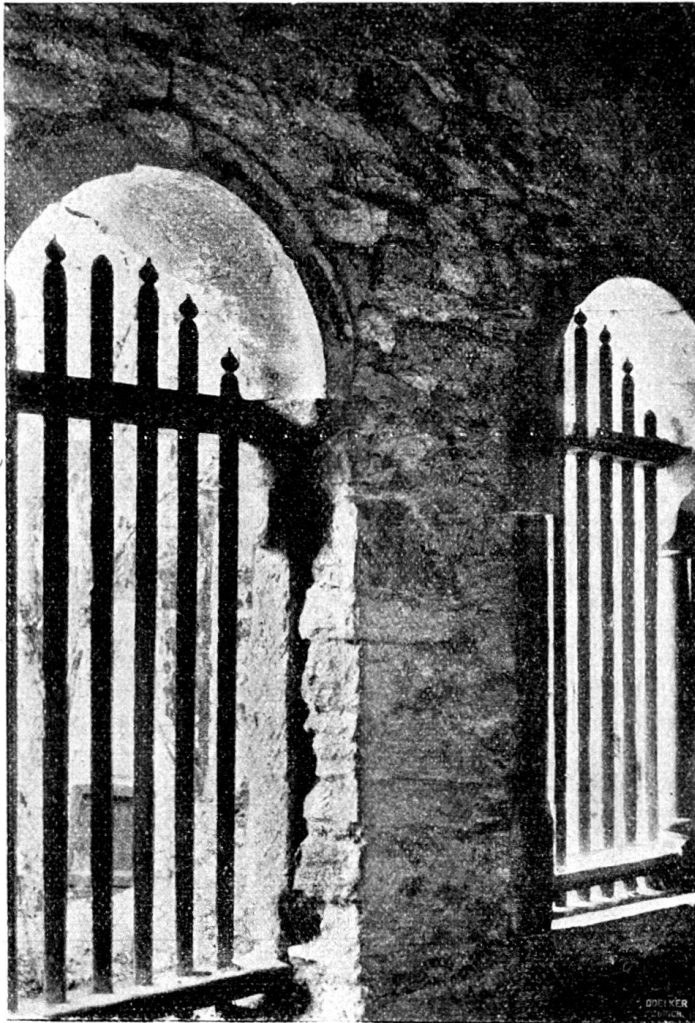
Fig. 95. Ursprüngliche Fenstersäule im Ostflügel.

Sodann fiel von jeher eine abgeschrotete Säule auf (Fig. 95), die samt ihrem aus dem gleichen Stück gehauenen Kapitäl und dem Kämpferaufsatze an der Südwanne des nördlichsten Zwischenpfeilers vermauert ist. Ihre frühere Erscheinung sah einer Halbsäule gleich, nun stellt sich aber bei näherer Untersuchung heraus, dass sie eine Freistütze ist, und zwar eine solche, die sich auf ihrem ursprünglichen Standorte behauptet hat. Diese Stellung nämlich stimmt nach dem Rekonstruktionsplane (Fig. 93 oben) genau mit der Mittelsäule der zweitletzten vor dem Nordende befindlichen Bogenstellung überein.

Alle Säulen im Nord- und Ostflügel sind bis auf ihre Kämpferaufsätze durch freie Nachbildungen aus Holz ersetzt. Wie die alten waren, zeigen ausser der einzigen in situ gebliebenen (Fig. 95) die wieder aufgefundenen Bruchstücke anderer (Fig. 96 und 97). Basen, Schäfte und Kapitäle waren aus einem Stücke gehauen. Die ersteren haben die attische Form. Eckglieder fehlen und der obere Wulst geht unmittelbar in die Kehle über, während zwischen ihr und dem unteren Torus ein Plättchen besteht.
