Zeitschrift: Anzeiger für schweizerische Altertumskunde : Neue Folge = Indicateur d'antiquités suisses : Nouvelle série

Artikel: Der Kreuzgang beim Allerheiligen-Münster in Schaffhausen

Autor: Rahn, J.R.

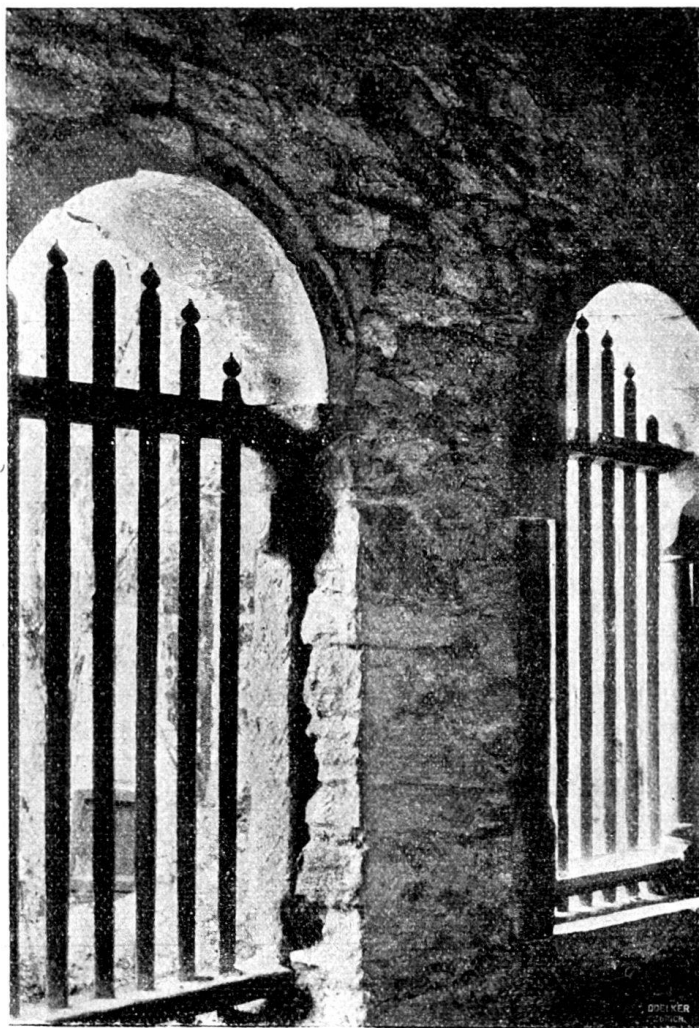
Fig. 95. Ursprüngliche Fenstersäule im Ostflügel.

Sodann fiel von jeher eine abgeschrotete Säule auf (Fig. 95), die samt ihrem aus dem gleichen Stück gehauenen Kapitäl und dem Kämpferaufsatze an der Südwanne des nördlichsten Zwischenpfeilers vermauert ist. Ihre frühere Erscheinung sah einer Halbsäule gleich, nun stellt sich aber bei näherer Untersuchung heraus, dass sie eine Freistütze ist, und zwar eine solche, die sich auf ihrem ursprünglichen Standorte behauptet hat. Diese Stellung nämlich stimmt nach dem Rekonstruktionsplane (Fig. 93 oben) genau mit der Mittelsäule der zweitletzten vor dem Nordende befindlichen Bogenstellung überein.

Alle Säulen im Nord- und Ostflügel sind bis auf ihre Kämpferaufsätze durch freie Nachbildungen aus Holz ersetzt. Wie die alten waren, zeigen ausser der einzigen in situ gebliebenen (Fig. 95) die wieder aufgefundenen Bruchstücke anderer (Fig. 96 und 97). Basen, Schäfte und Kapitäle waren aus einem Stücke gehauen. Die ersteren haben die attische Form. Eckglieder fehlen und der obere Wulst geht unmittelbar in die Kehle über, während zwischen ihr und dem unteren Torus ein Plättchen besteht.
