Zeitschrift: Anzeiger für schweizerische Altertumskunde : Neue Folge = Indicateur d'antiquités suisses : Nouvelle série

Artikel: Der Kreuzgang beim Allerheiligen-Münster in Schaffhausen

Autor: Rahn, J.R.

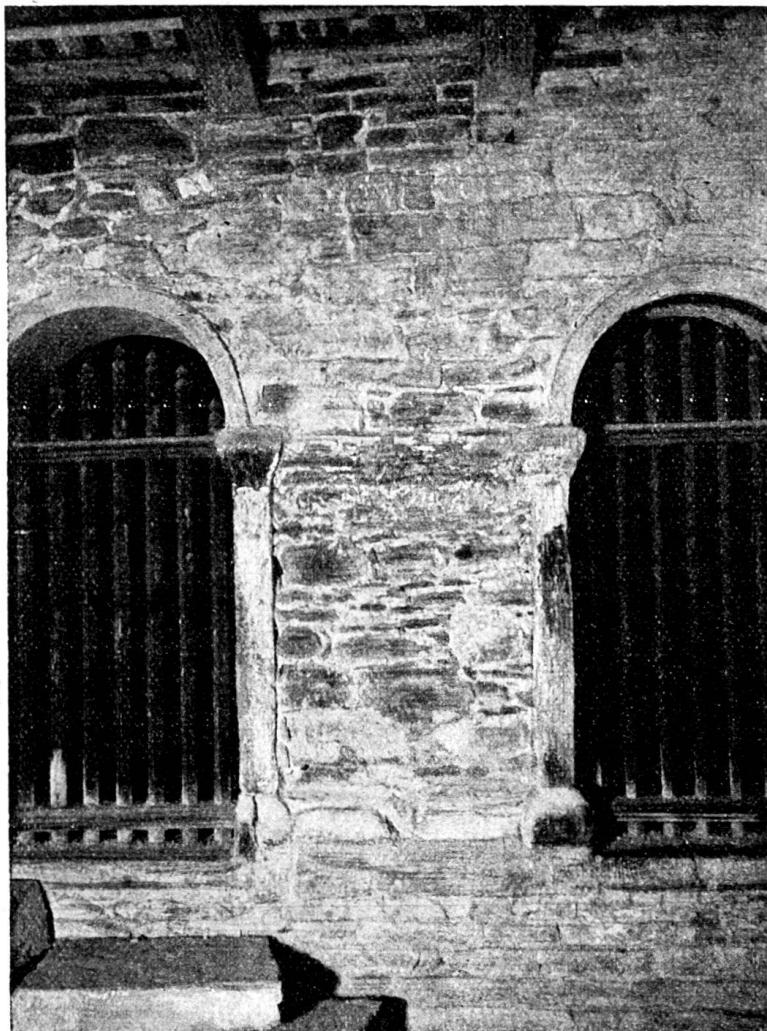
Fig. 90. Bogenstellungen im Ostflügel.

Sodann ist auf die Wangen der Mauerstreifen zu achten, welche im Ostflügel die Fenstergruppen trennen. Sie sind mehrfach (Fig. 90) durch gleiche Pfeiler gebildet, wie ein solcher zwischen den bei-

Im Gegensatze ferner zu den gemauerten und mit älteren Bauteilen versetzten Wandstreifen, welche die drei ersten Gruppen von einander trennen, ist zwischen die fünfte und sechste ein schmaler Pfeiler mit geschmiegter Deckplatte und Basis gestellt, und zwar sind seine Formen und Dimensionen die gleichen, wie die der Wangen an den vorhin genannten Mauerstreifen (Fig. 90 und 91 oben). Es folgt daraus, dass bei der Herstellung des jetzigen

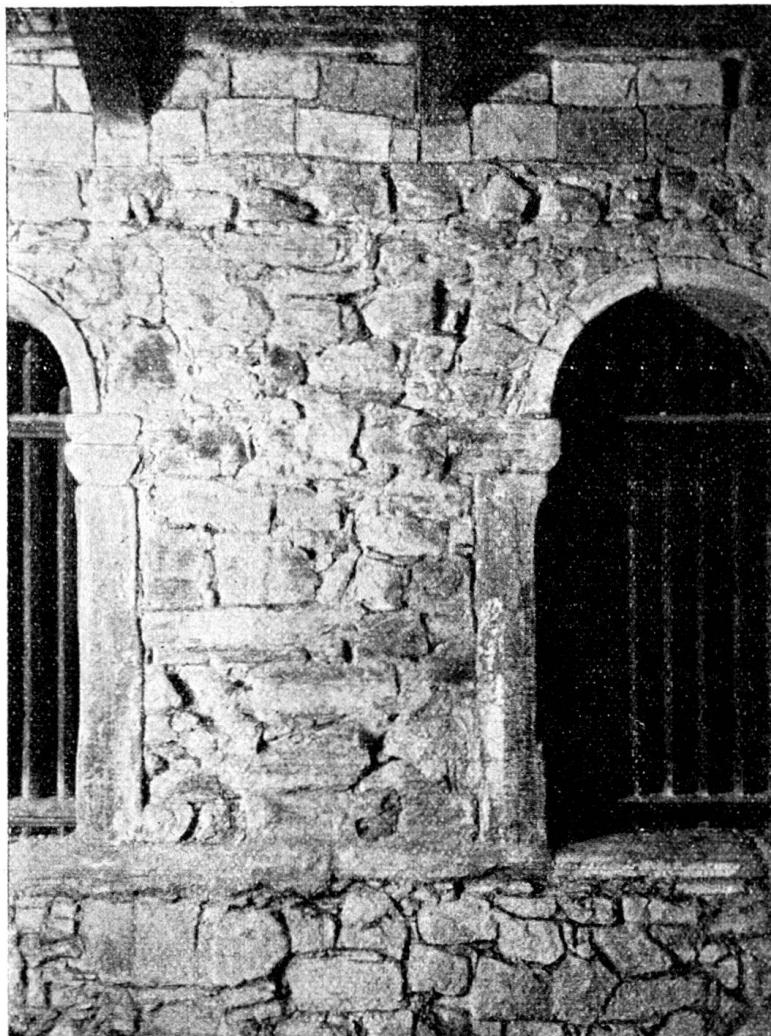
Fig. 92. Bogenstellungen im Nordflügel.

den Fenstergruppen am Südende steht, (Fig. 91) d. h. die Basen und Kämpfer sind allseitig ausladend gebildet. Nur im Nordflügel ist dies nicht der Fall. Hier sind die basenlosen Wangen und ihre Kämpfer da, wo sie an den Mauerpfeiler stossen, glatt gemeisselt. Im übrigen ist alles so eilfertig und sorglos wie im Ostflügel beschaffen. Ueberall sind und waren romanische Bruchstücke verflickt und als solche stellen sich auch die Kämpfer dar. Bald laden sie dreiseitig, bald nur unter der Bogenleibung vor; anderswo sind zwei Deckgesimse über einander gelegt (Fig. 92) oder es ist als solches eine hochkant

Rüeger meldet, dass der Kreuzgang „oben gedäfert“ war und es trifft diese Angabe wenigstens für den Nordflügel zu, wo 2,27 m über der Fensterbank zwei Schichten von breitkant gestellten Backsteinen das ehemalige Auflager der Decke markierten (Fig. 92 oben)²⁾. Weniger deutlich sind solche Spuren an der Frontwand des Ostflügels wahrzunehmen.

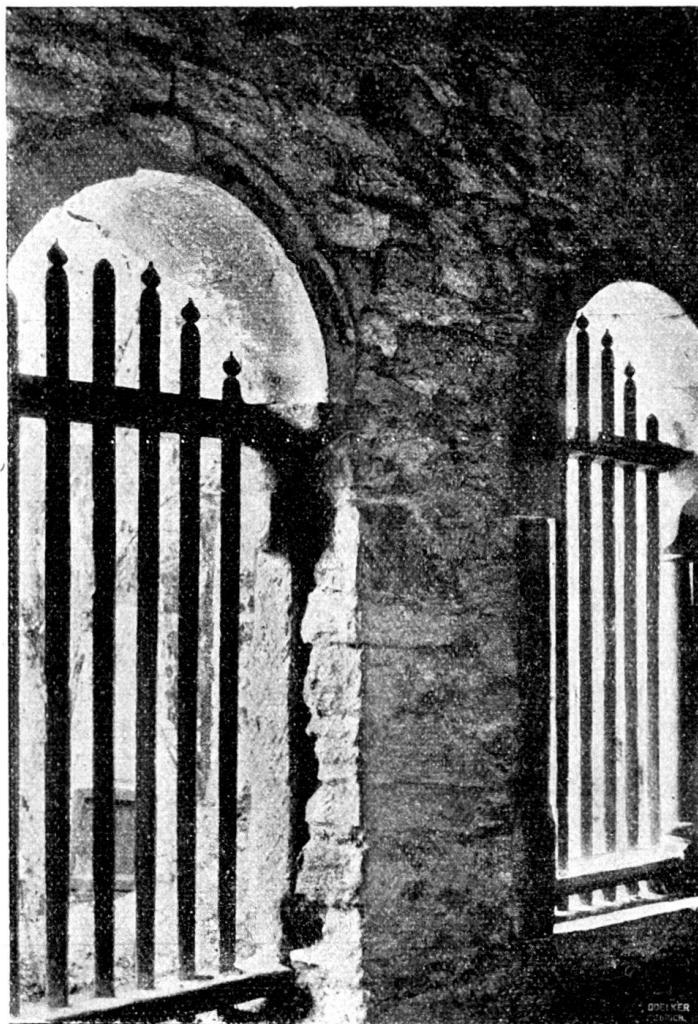
Fig. 95. Ursprüngliche Fenstersäule im Ostflügel.

Sodann fiel von jeher eine abgeschrotrete Säule auf (Fig. 95), die samt ihrem aus dem gleichen Stück gehauenen Kapitäl und dem Kämpferaufsatz an der Südwanne des nördlichsten Zwischenpfeilers vermauert ist. Ihre frühere Erscheinung sah einer Halbsäule gleich, nun stellt sich aber bei näherer Untersuchung heraus, dass sie eine Freistütze ist, und zwar eine solche, die sich auf ihrem ursprünglichen Standorte behauptet hat. Diese Stellung nämlich stimmt nach dem Rekonstruktionsplane (Fig. 93 oben) genau mit der Mittelsäule der zweitletzten vor dem Nordende befindlichen Bogenstellung überein.

Alle Säulen im Nord- und Ostflügel sind bis auf ihre Kämpferaufsätze durch freie Nachbildungen aus Holz ersetzt. Wie die alten waren, zeigen ausser der einzigen in situ gebliebenen (Fig. 95) die wieder aufgefundenen Bruchstücke anderer (Fig. 96 und 97). Basen, Schäfte und Kapitale waren aus einem Stücke gehauen. Die ersten haben die attische Form. Eckglieder fehlen und der obere Wulst geht unmittelbar in die Kehle über, während zwischen ihr und dem unteren Torus ein Plättchen besteht.

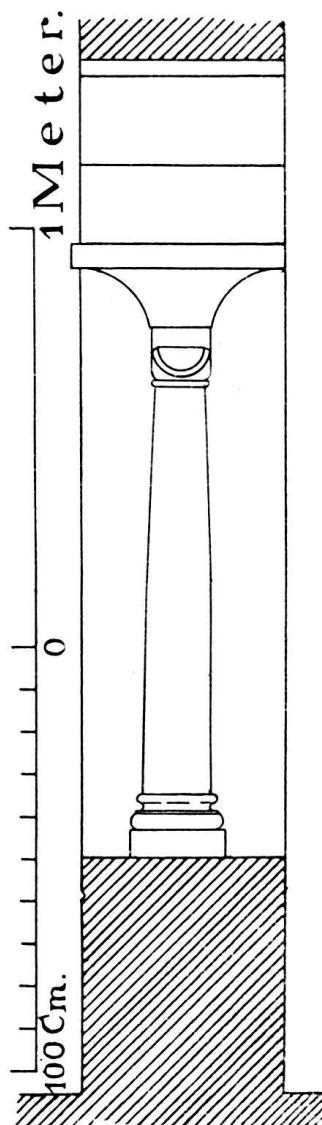
Fig. 97. Fenstersäule-Rekonstruktion.
