Zeitschrift: Zeitschrift für schweizerische Archäologie und Kunstgeschichte =
Revue suisse d'art et d'archéologie = Rivista svizzera d'arte e
d'archeologia = Journal of Swiss archeology and art history

Artikel: Untersuchungen in der St. Mangenkirche in St. Gallen

Autor: Fiechter-Zollikofer, Ernst

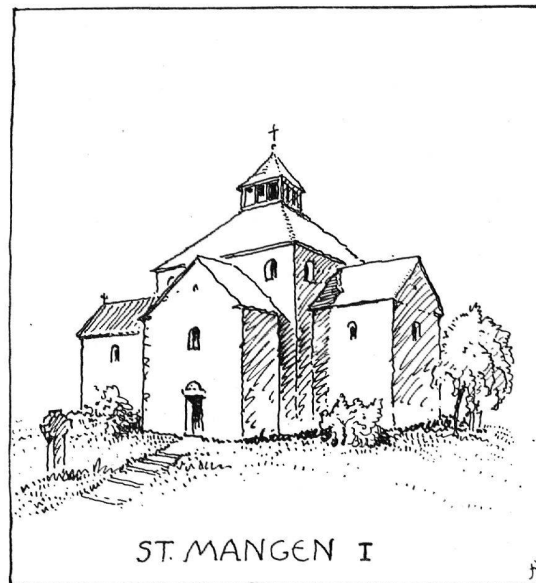
Abb. 15. St. Magnus, 1. Bau. Äußeres
Rekonstruktionsskizze

Die Skizze (Abb. 15) mag eine ungefähre Vorstellung geben von dem ursprünglichen Bau, für dessen Einzelheiten alle Grundlagen fehlen. Es hat sich kein Stein gefunden, der etwas Bestimmtes aussagen kann. Die Vermutung, es könnte ein Holzbau gewesen sein, ist abzulehnen. Eine Spannmauer, wie sie vor dem Chor und vor dem südlichen Querschiff vorhanden war und vor dem nördlichen sicher ergänzt werden darf, fehlt gegen den westlichen Anbau. Sie wäre aber dort für einen Blockbau (mit sog. «gestrickten» Wänden) ebenso nötig, wie an den drei andern Seiten. Die

Annahme eines Holzbaues muß daher ausscheiden. Die erste Mangenkirche, die sich Salomon als Privatkapelle errichtete, war ein schlichter Steinbau. Es bleibt unbestimmt, wie weit sich die seitlichen «porticus» gegen den Mittelraum öffneten; nur der westliche Teil war in ganzer Breite mit dem Quadratraum verbunden (siehe Skizzen, Abb. 16). Genaueres läßt sich nicht feststellen. Über den Neubau der größeren, das heißt der heutigen Kirche, fehlt eine urkundliche Mitteilung. Man muß den Bau aus dem, was die Mauern aussagen, zu datieren suchen. Der Brand von 1418 kann für den Neubau als Datum nicht in Frage kommen. In diesem Zeitraum wäre eine gotische Kirche entstanden.

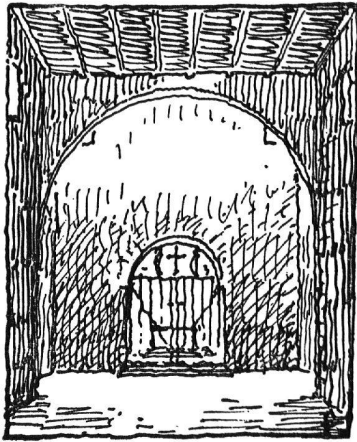
Abb. 16. St. Magnus I. Inneres
Rekonstruktionsskizze

Die Kreuzform des Grundrisses ist noch frühromanisch; sie zeigt noch nicht das in der zweiten Hälfte des 11. Jahrhunderts allmählich üblich werdende quadratische Schema. Der neue Kirchenbau hat mit rund 325 qm Bodenfläche ziemlich genau die doppelte Größe gegenüber dem Gründungsbau Salomons III. Er muß demnach auch eine andere Zweckbestimmung gehabt haben. Die formalen Anhaltspunkte für eine Beurteilung sind gering. Werke des frühen Mittelalters sind formenarm. Die beidseitige Schielung der Rundbogenfenster ist im 12. Jahrhundert allgemein üblich. Wenn angenommen werden darf, wie oben aus der Beobachtung der innern Gebäudeecken vermutet wurde, daß über die Querschifföffnungen ursprünglich Bögen gespannt waren, die

bei der Reparatur nach dem Stadtbrand nicht wiederhergestellt worden sind, so hatte der Raum einen durchaus frühromanischen Charakter. Diese Annahme von Schwibbögen über den Querschiffen ist durchaus wahrscheinlich, aber nicht sicher zu beweisen. Es kann auch angenommen

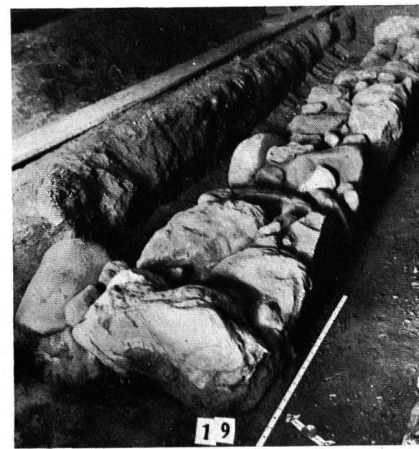
c. Mauerzug im Langhaus, von SW gesehen

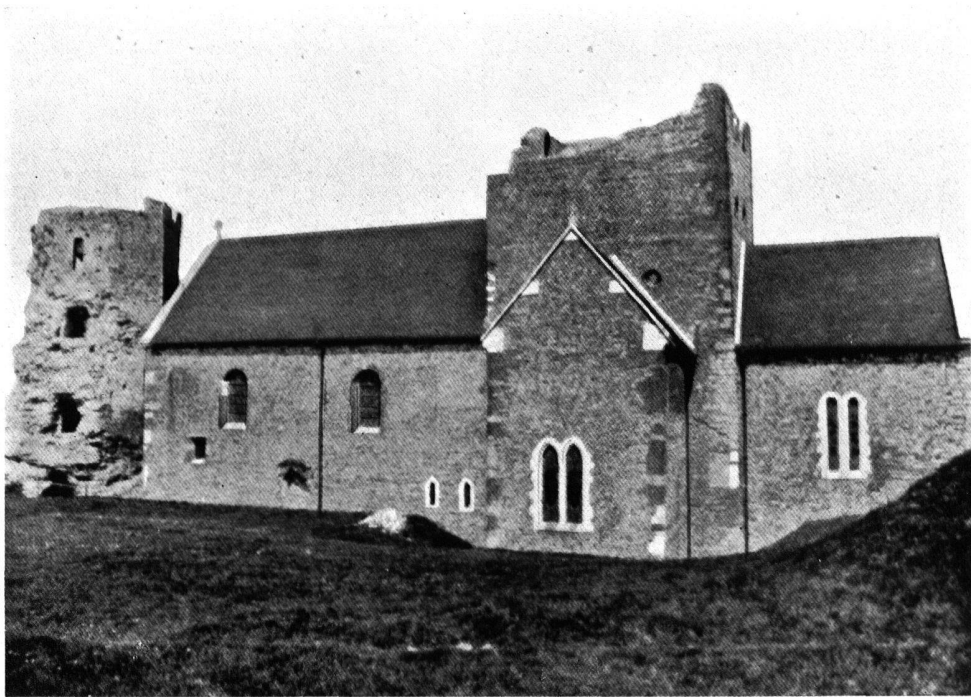
a. DOVER. ST. MARY IN CASTRO. 10./11. JAHRHUNDERT
Nach Clapham. English romanesque architecture, Bd. I

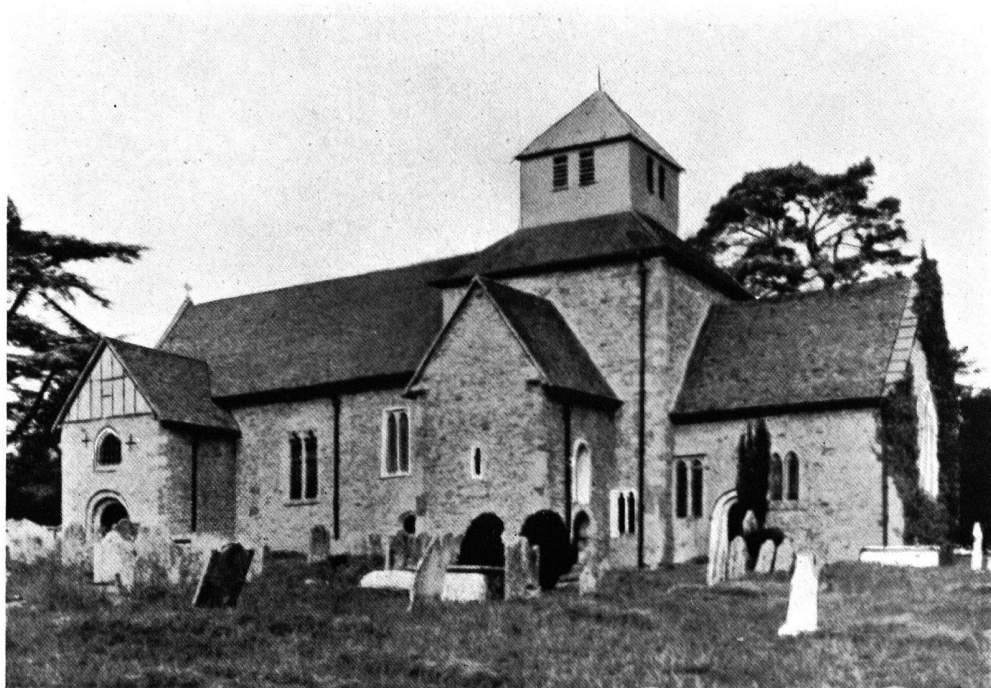
b. BREAMORE, HANTS, VON SO GESEHEN. 10. JAHRH. MITTE
Nach Clapham. English romanesque architecture, Bd. I.

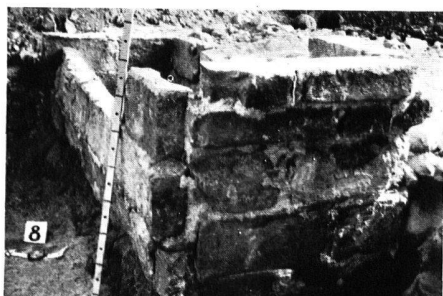
b

a, b. Grab mit Ziegelwandungen im Chor (T 1)
